(15-023) ○○○ 도시형 생활주택 신축공사 중 이동식크레인 전도사고

공사명	○○○ 도시형 생활주택 신축공사		
사고일시	2015년 11월 21일(토) 11:00분경	기상상태	맑음
소재지	서울시 중랑구 면목동	사고 종류	전도
구조물 손실	-	인적피해	-
장비 손실	이동식 크레인	안전관리계획서 수립 대상 여부	해당(), 해당없음(○)

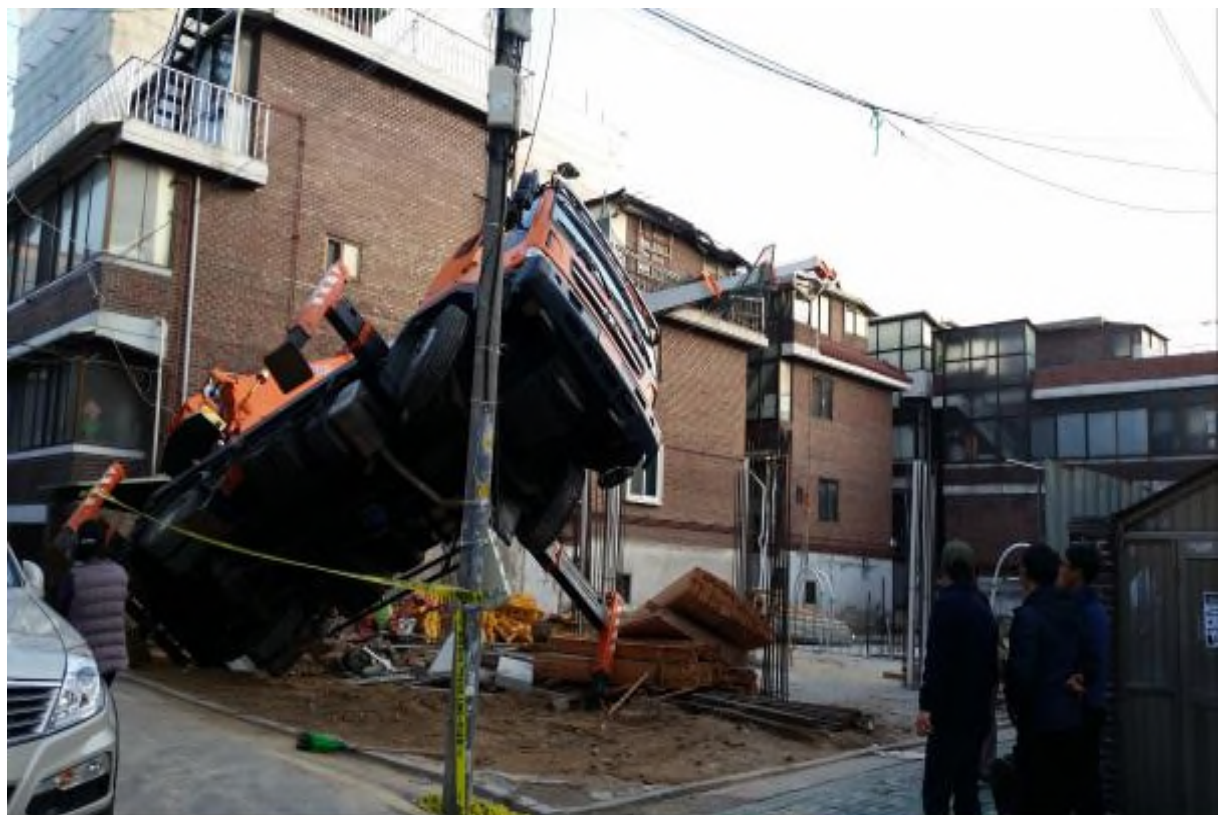
사고 사진

사고개요	① 공사개요 <ul style="list-style-type: none"> ○ 공사종류: 공동주택 ○ 연면적: 544㎡ ○ 규모: 지하 0층/지상 6층
	② 사고경위 <p>○ 도시생활형 신축공사장에서 기초바닥 공사 후 1층 기둥 철근작업을 위해 이동식크레인(14톤)으로 자재를 운반하던 중 운전석 뒤쪽 아웃트리거 위치의 연약지반이 침하되면서 크레인이 전복되어 인접 다가구 주택 2곳이 일부 파손되었으며, 인근 거주주민 1명이 놀라 쓰러져 병원으로 이송, 인명 피해는 없음.</p>
	③ 사고원인 <p>○ 받침목위에 아웃트리거를 설치하였으나, 강우로 연약해진 지반이 이를 지지하지 못하고 아웃트리거가 지반에 박히면서 크레인이 전복된 것으로 추정.</p>

사고현장 전경

재발방지 대책	<ul style="list-style-type: none"> ○ 연약한 지반에 설치하는 경우에는 각부(脚部)나 가대(架臺)의 침하를 방지하기 위하여 깔판·깔목 등을 사용할 것. ○ 시설 또는 가설물 등에 설치하는 경우에는 그 내력을 확인하고 내력이 부족하면 그 내력을 보강할 것. ○ 각부나 가대가 미끄러질 우려가 있는 경우에는 말뚝 또는 췌기 등을 사용하여 각부나 가대를 고정시킬 것. ○ 궤도 또는 차로 이동하는 항타기 또는 항발기에 대해서는 불시에 이동하는 것을 방지하기 위하여 레일 클램프(rail clamp) 및 췌기 등으로 고정시킬 것. ○ 버팀대만으로 상단부분을 안정시키는 경우에는 버팀대는 3개 이상으로 하고 그 하단 부분은 견고한 버팀·말뚝 또는 철골 등으로 고정시킬 것.
---------	---
