(건축-004) 건축물 철거공사현장 붕괴사고

공사명	○&○ 오피스텔 신축공사		
사고일시	2017년 8월 16일(수) 14:24분경	기상상태	흐림
소재지	서울시 용산구	사고 종류	무너짐(붕괴·도괴)
구조물 손실	슬래브 및 보	인적피해	-
장비 손실	-	안전관리계획서 수립 대상 여부	해당(), 해당없음(○)

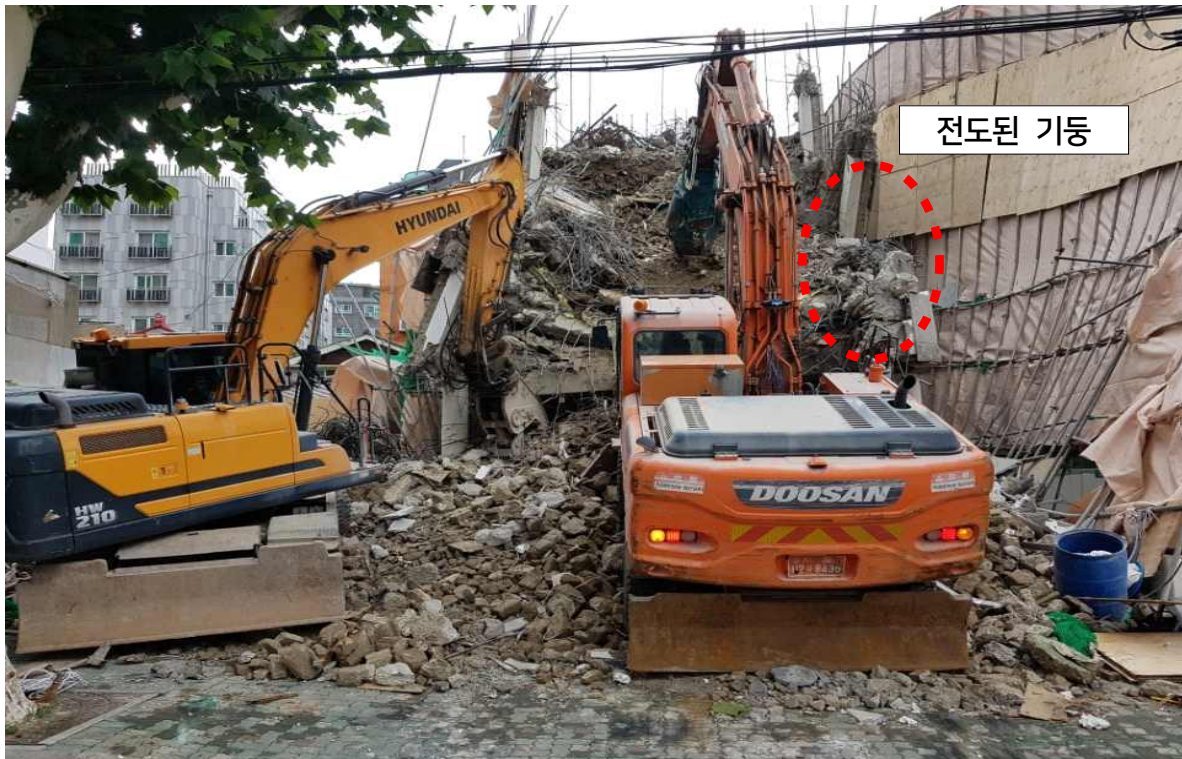
- 지상 4층~지상 6층까지 철거완료 후 지상 3층 철거작업을 실시하던 중 지붕슬래브 및 보가 붕괴되면서 이를 받치고 있던 기둥이 전도되어 외부에 설치되어 있던 외줄비계를 파손시키고, 이어서 파손된 외줄비계가 인근건물의 담장을 파손시키면서 인근건물 주차장에 주차되어 있던 차량 2대 및 담장이 파손됨.

사고 사진 사고현장 전경

- 지상 3층 지붕슬래브 및 보 철거 시에 백호우(0.8㎥)작업자가 우측으로 힘을 가하면서 국부적으로 과도한 편심이 발생한 것으로 추정
- 잔재물 반출구가 지상 3층 지붕슬래브 및 보에 인접하여 설치되어 있었기 때문에 지상 4층 철거 후 잔재물을 지상 3층으로 반출하던 과정에서 보에 손상이 발생하였을 것으로 추정

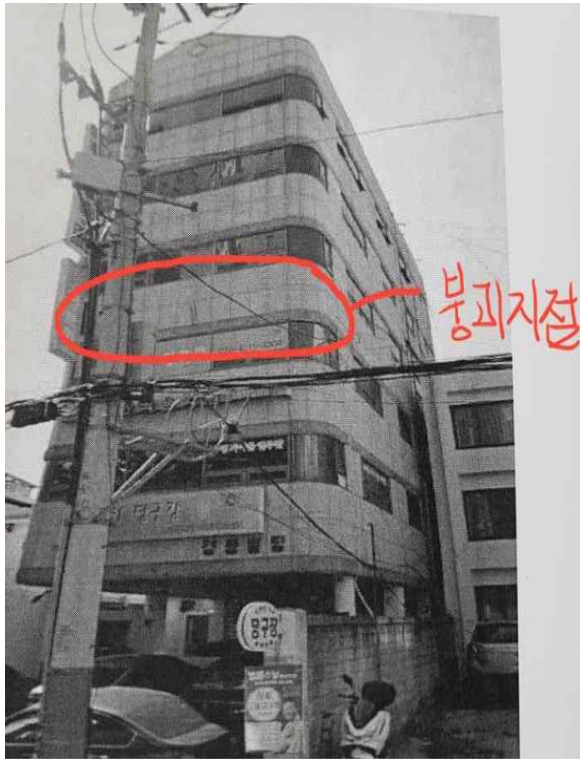
사고 사진 (좌)철거전 건물, (우)붕괴지점 평면도

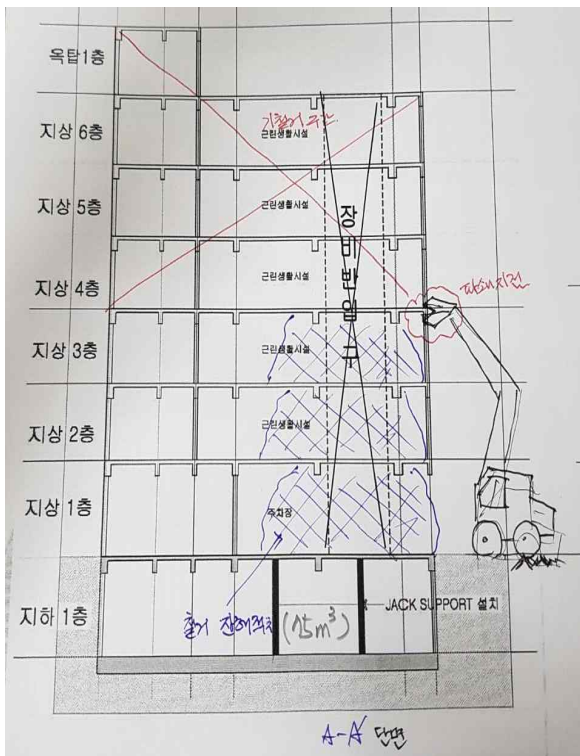
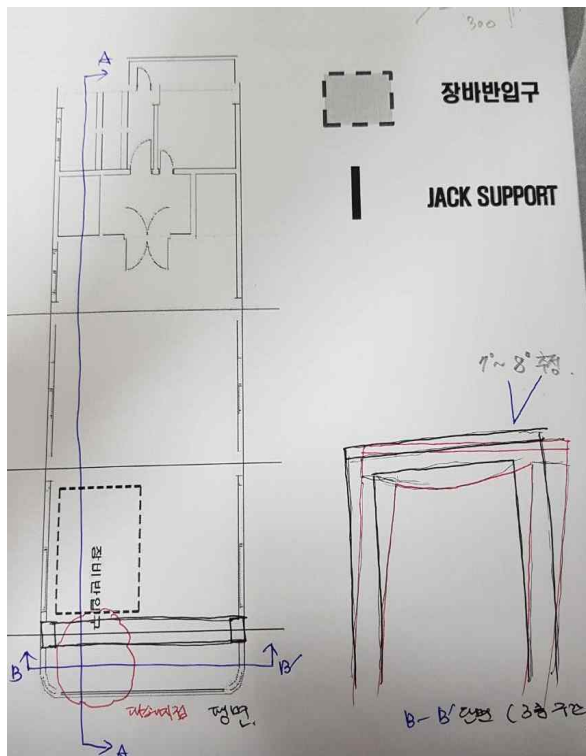
사고 사진 (좌)붕괴지점 단면도, (우)붕괴지점 평면도
