IV. 고시원

V. 노래주점

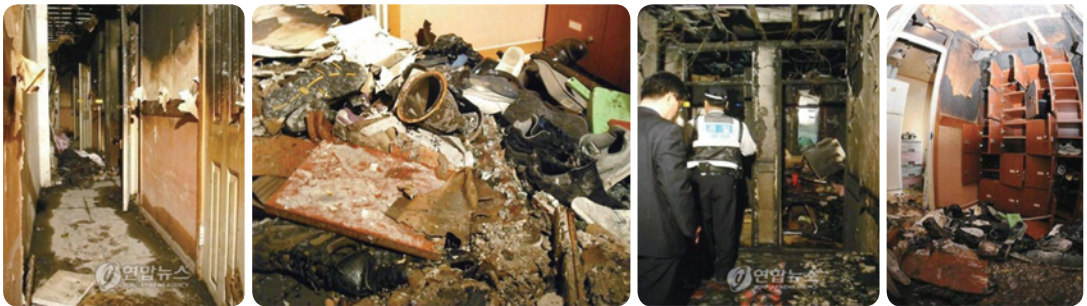
사진 1., 2., 3., 4. 고시원 화재 현장

사진 1. 사진 2. 사진 3. 화재로 까맣게 탄 고시원 내부. 최초 발화지점이 있던 B구역은 전체가 검게 타거나 그을린 모습이었다. 화재가 난 맞은편 구역의 고시원 내부는 당시 혼란스러웠던 상황을 보여주듯 개인 물건들이 방안에 어지럽게 널려있다. (연합뉴스)

사진 4. 화재현장 모습(소방방재청 블로그)

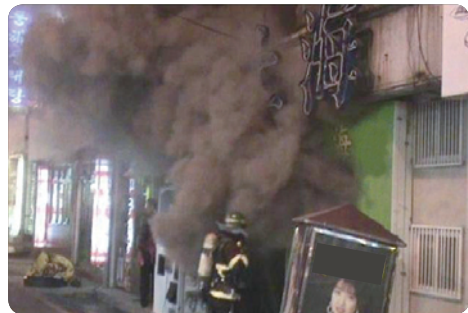
사진 2. 화재진압 현장

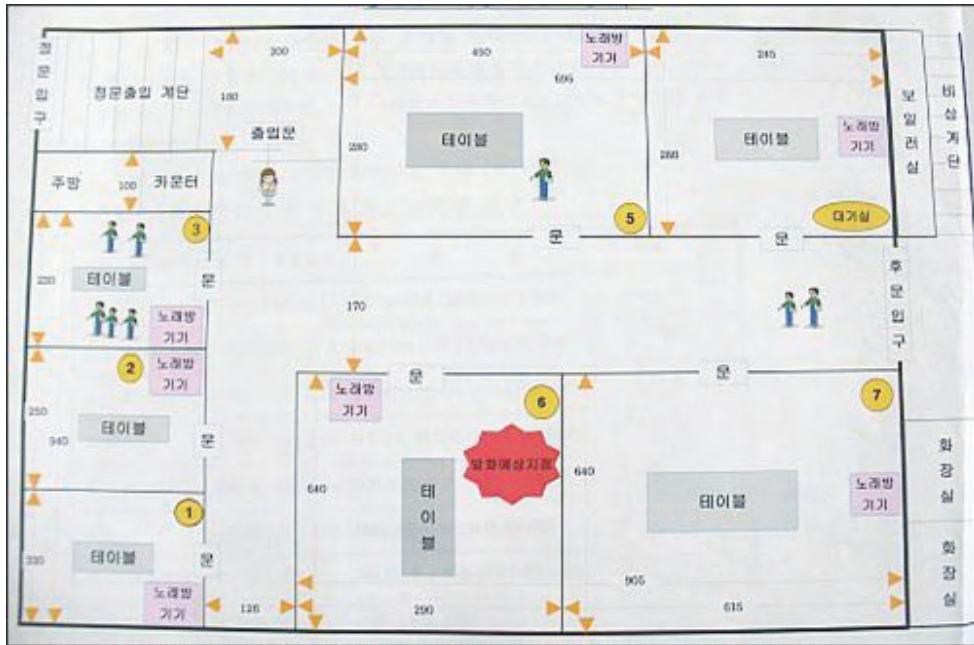
▲ 부산 영도경찰서가 작성한 사고당시 상황도 (부산영도경찰서 제공/노컷뉴스)

그림 1. 노래주점 화재상황 및 사상자 위치

대기실에 있던 여 종업원 4명은 바로 밖으로 빠져나와 2명은 후문 비상구로 빠져나왔고, 2명은 남자 종업원과 함께 빠져나왔지만 뒤에 오던 1명은 연기를 들이마시고 쓰러졌다. 간발의 차이로 7번 룸에서 나오던 손님 일행은 바로 옆에 후문 비상구가 있었지만 이를 알지 못한 채 들어온 출입구를 찾아 헤매기 시작했다.

지하1층 전체 면적 중 50%를 차지하는 노래방의 85%가 소실되었다. 당시 노래방에는 손님 8명, 남자 종업원 1명, 여자 종업원 4명, 주방 아줌마 1명 총 14명이 있었다. 사상자는 화재가 발생한 6번 룸이 아닌 입구 쪽 3번 룸에서 5명, 5번 룸에서 1명, 후문입구 앞에서 2명, 출입구 앞 쪽에서 1명이 발견되었다. 지상 1층 음식점에서 식사 중이던 손님들은 연기에 놀라 대피하였고, 지상2~6층 숙박업소에서의 추가적인 인명피해는 없었다.

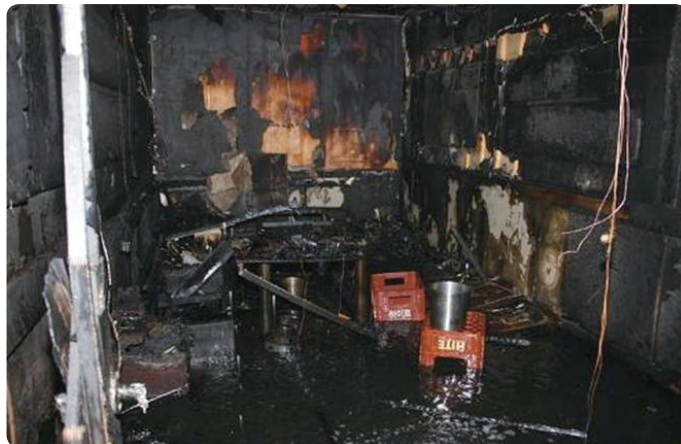
현장 확인 결과 노래주점 총 7개 룸 중 6번 룸 천장 및 벽체, 소파 등이 전체적으로 소실되고 나머지 룸들은 그을음 피해를 입은 상태였다.

사진 3. 화재발생 6번 룸 내부

6번 룸 천장 환풍기 전원선의 불완전 접속에 의한 전기적 발열로 환풍기 플라스틱 구조물 및 주변 목재 등의 구조물에 착화되어 화재가 발생하였고 환풍기 캡이 그 아래 실내 소파에 떨어지면서 화재가 진전이 되어 천장과 소파, 벽 등이 동시에 연소되면서 실내와 천장으로 화재가 확대된 것으로 확인되었다.

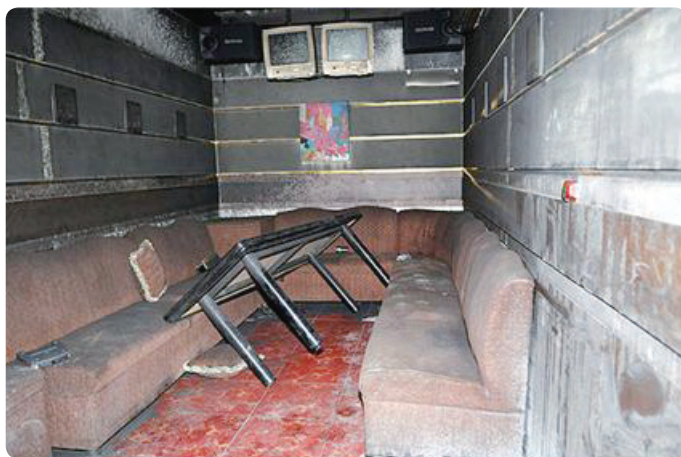
사진 4. 3번 룸(사망5명)
