(15-029) ○○철도 ○○공구 횡갱 풍도슬래브 붕괴사고

공사명	○○철도 ○○공구 노반공사		
사고일시	2015년 12월 23일(수) 07:25분경	기상상태	흐림
소재지	경기도 용인시 기흥구	사고 종류	붕괴
구조물 손실	슬래브	인적피해	사망 1명, 중상 1명
장비손실	-	안전관리계획서 수립 대상 여부	해당(○), 해당없음()

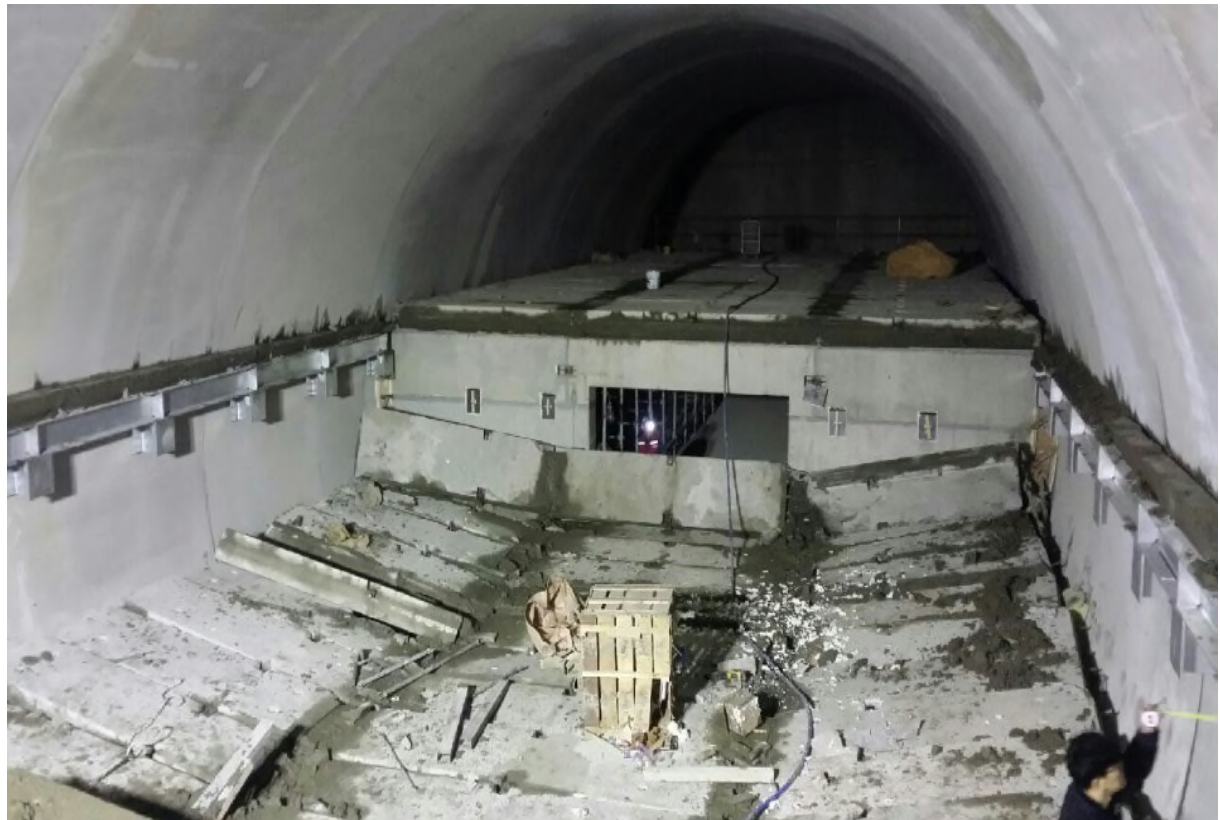
사고 사진

사고현장 전경

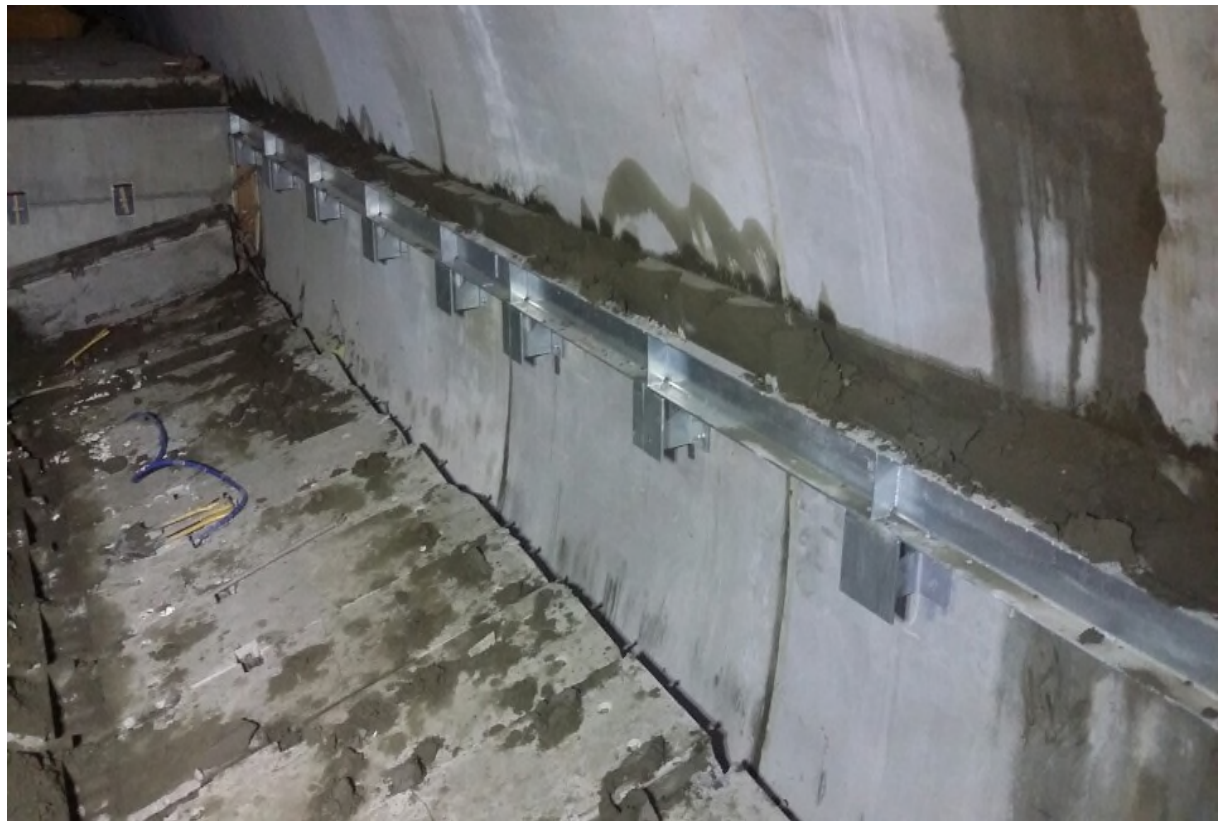
사고 사진

사고현장(라이닝부 PC 거치 브라켓)

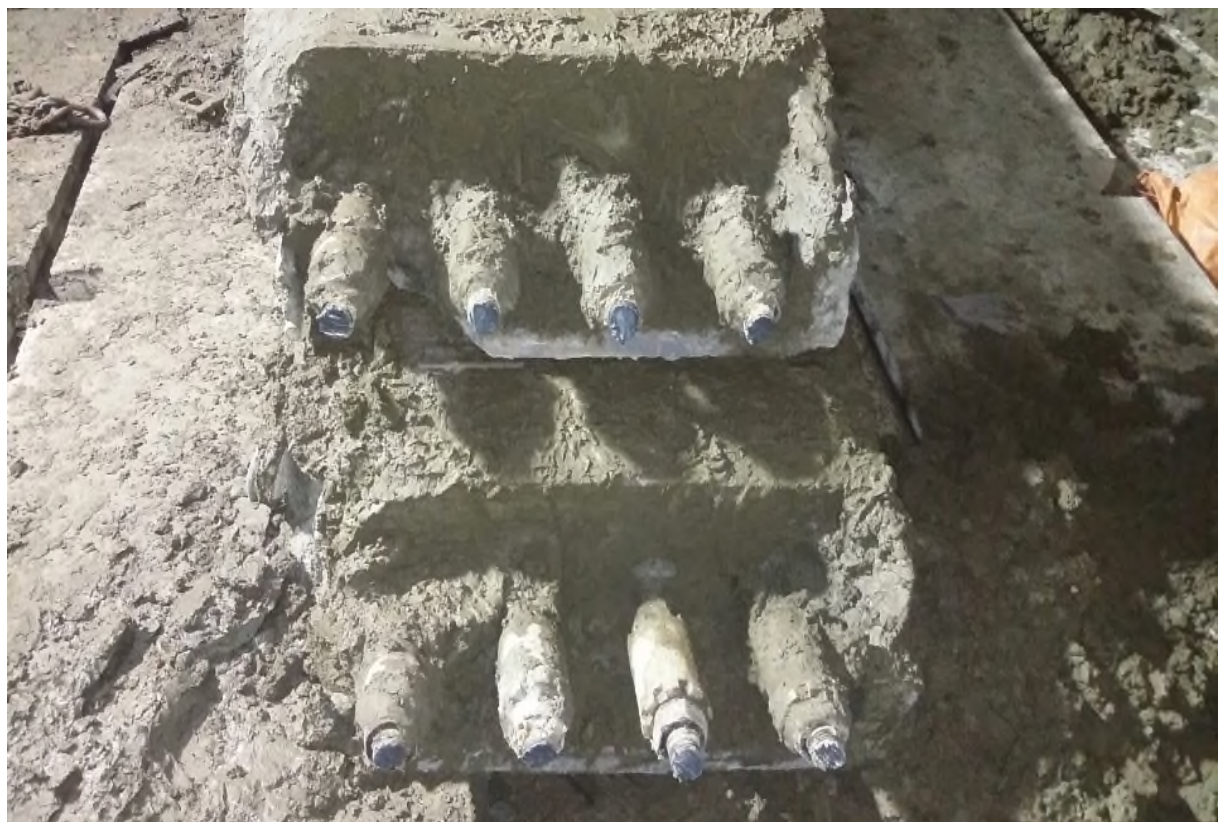
사고 사진

사고현장(커플러 연결부 강봉)
