(건축-001) ○○숙박시설 해체공사현장 붕괴사고

공사명	○○동 관광숙박시설 신축공사		
사고일시	2017년 1월 7일(토) 11:30분경	기상상태	맑음
소재지	서울시 종로구	사고 종류	무너짐(붕괴·도괴)
구조물 손실	슬래브	인적피해	사망 2명, 부상 2명
장비 손실	백호우	안전관리계획서 수립 대상 여부	해당(○), 해당없음()

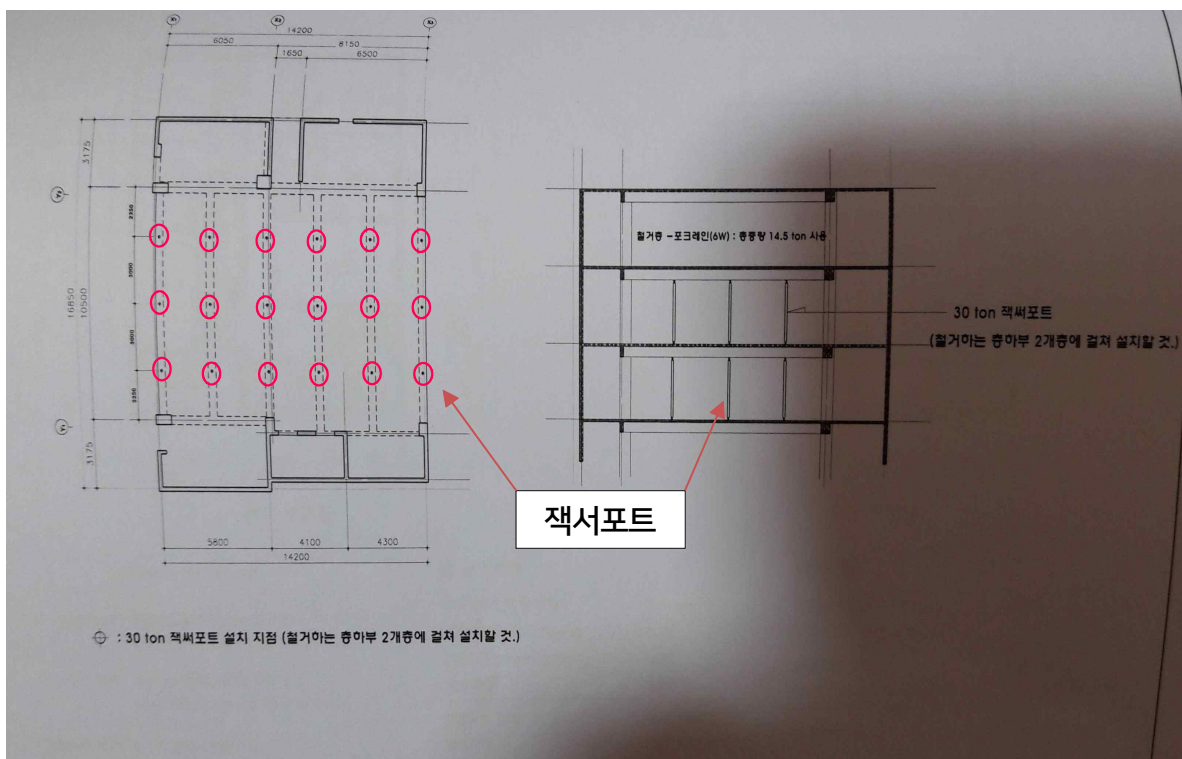
사고 사진 하중지지를 위한 잭서포트 설치 도면

- 해체 대상건물 1층 바닥에 적재된 해체 잔재물 및 중장비(장비중량 14.5톤)의 하중을 바닥 슬래브 등 하부구조물이 견디지 못하고 붕괴된 것으로 추정
- 철거 대상층 하부 슬래브의 하중지지용 잭서포트 미시공 또는 설치수량 부족 등 해체작업에 필요한 구조보강이 미흡했던 것으로 추정
