(토목-001)

## 국도31호선 영월 ○○교 노후교량 개축공사 중 붕괴사고

공 사 명	국도31호선 영월 ○○교 노후교량 개축공사		
사 고 일 시	2020년 9월 14일(월) 14시 10분경	기 상 상 태	맑음
소 재 지	강원도 영월군	사 고 종 류	무너짐(붕괴·도괴)
구조물손실	-	인 적 피 해	사망 1명 / 부상 5명
장 비 손 실	-	안전관리계획서 수립 대상 여부	해당( ○ ), 해당없음( )

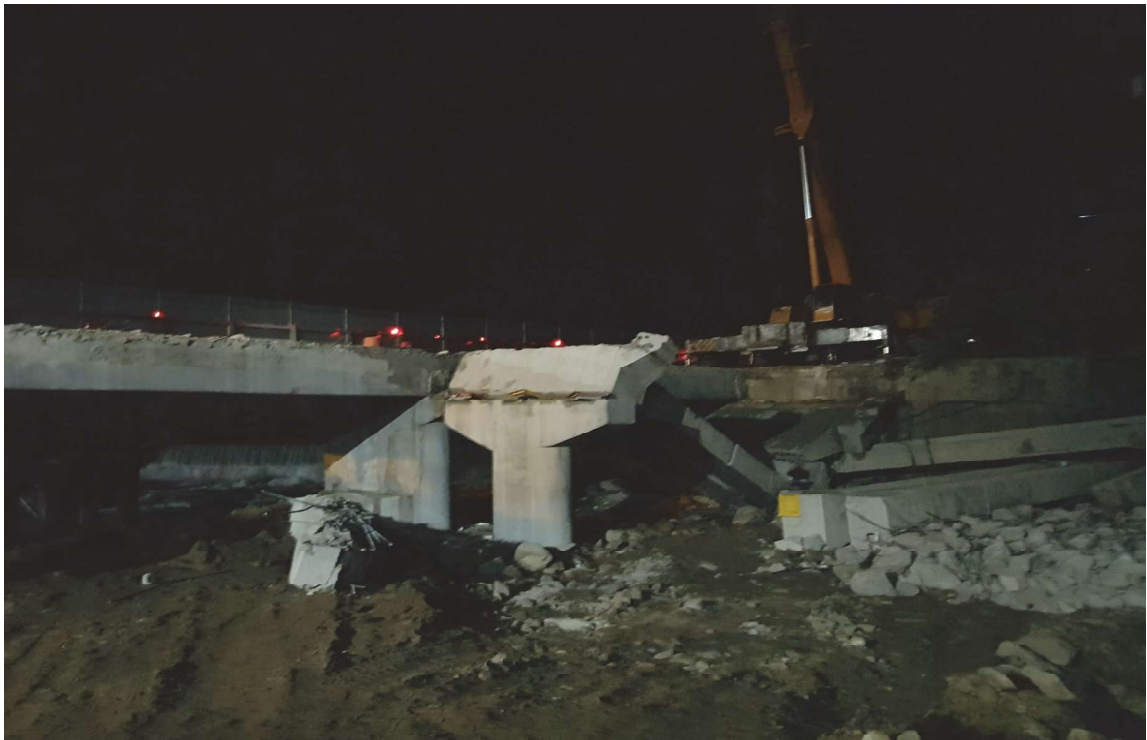
사고 사진 사고현장 전경(근경)
