## (토목-002) 빗물 저류시설 우수 유입사고

공사명	○○ 빗물저류 배수시설 등 방재시설 확충공사		
사고일시	2019년 7월 31일(수) 08:20분경	기상상태	비
소재지	서울시 양천구	사고 종류	기타(익사)
구조물 손실	-	인적피해	사망 3명
장비 손실	-	안전관리계획서 수립 대상 여부	해당( ○ ), 해당없음( )

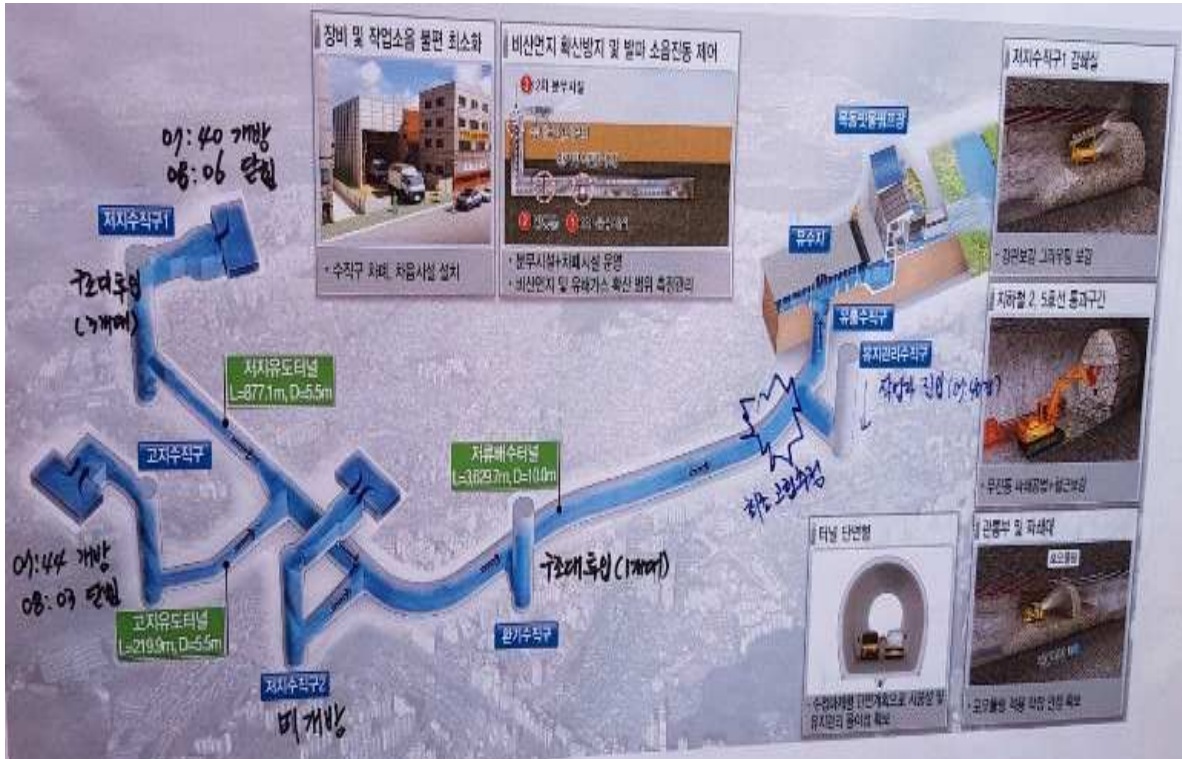
사고 사진 공사 개요도

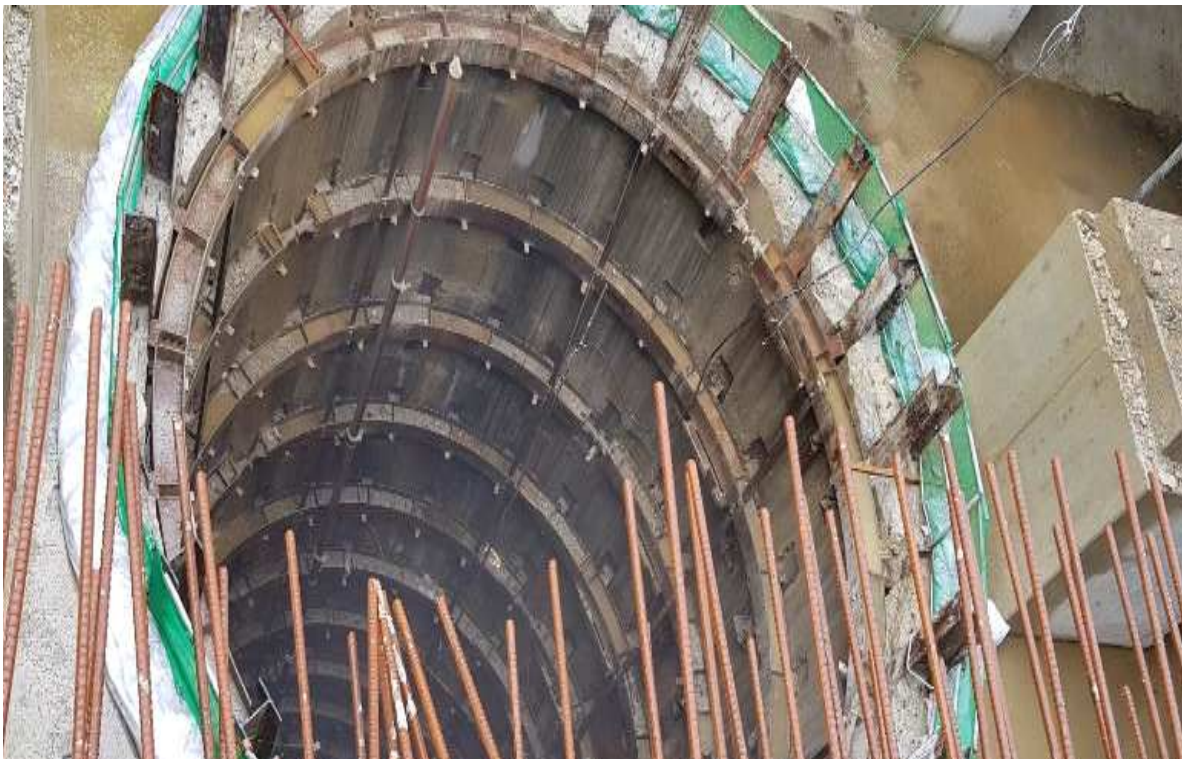
사고 사진 유지관리 수직구 전경
