## (15-027) ○○동 주상복합 신축공사 타워크레인 전도사고

공사명	○○동 주상복합 신축공사		
사고일시	2015년 12월 07일(월) 09:45분경	기상상태	맑음
소재지	인천시 부평구 부평동	사고 종류	전도
구조물 손실	-	인적피해	-
장비손실	타워크레인	안전관리계획서 수립 대상 여부	해당( ○ ), 해당없음( )

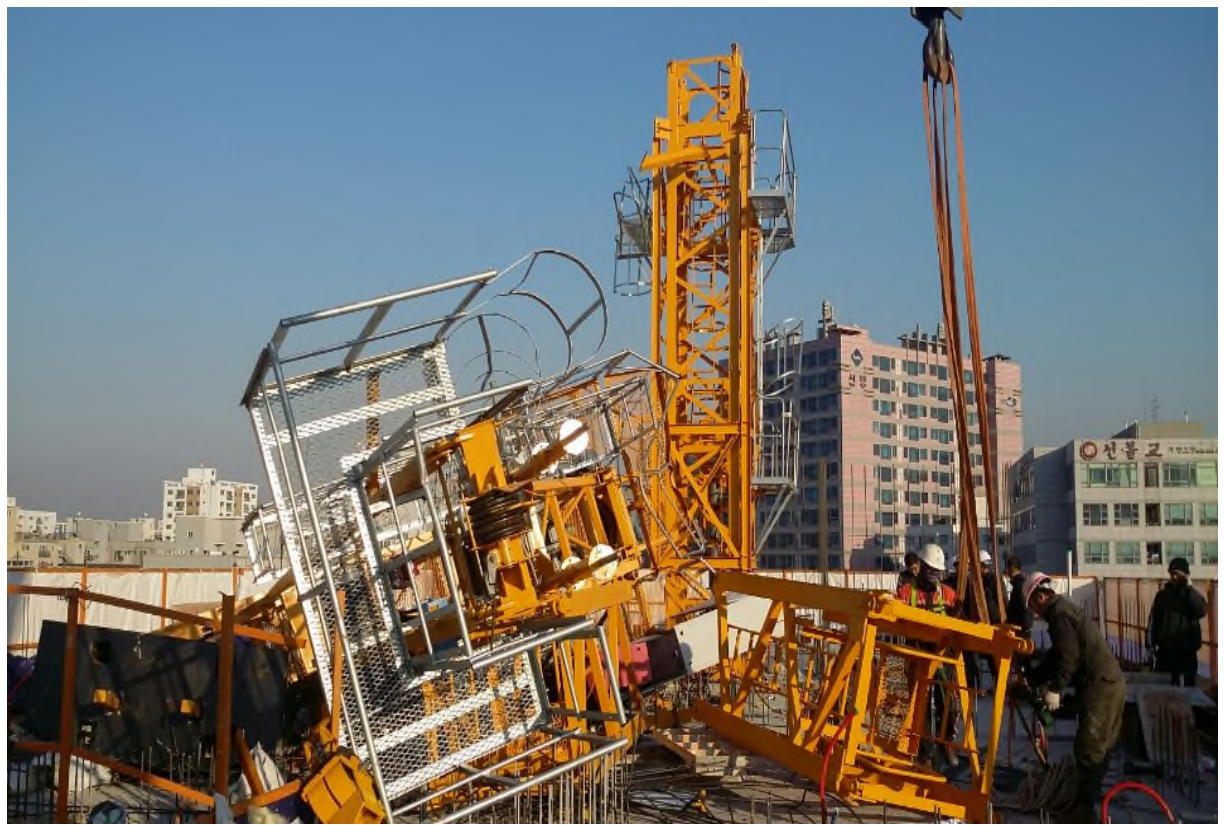
사고 사진

사고현장

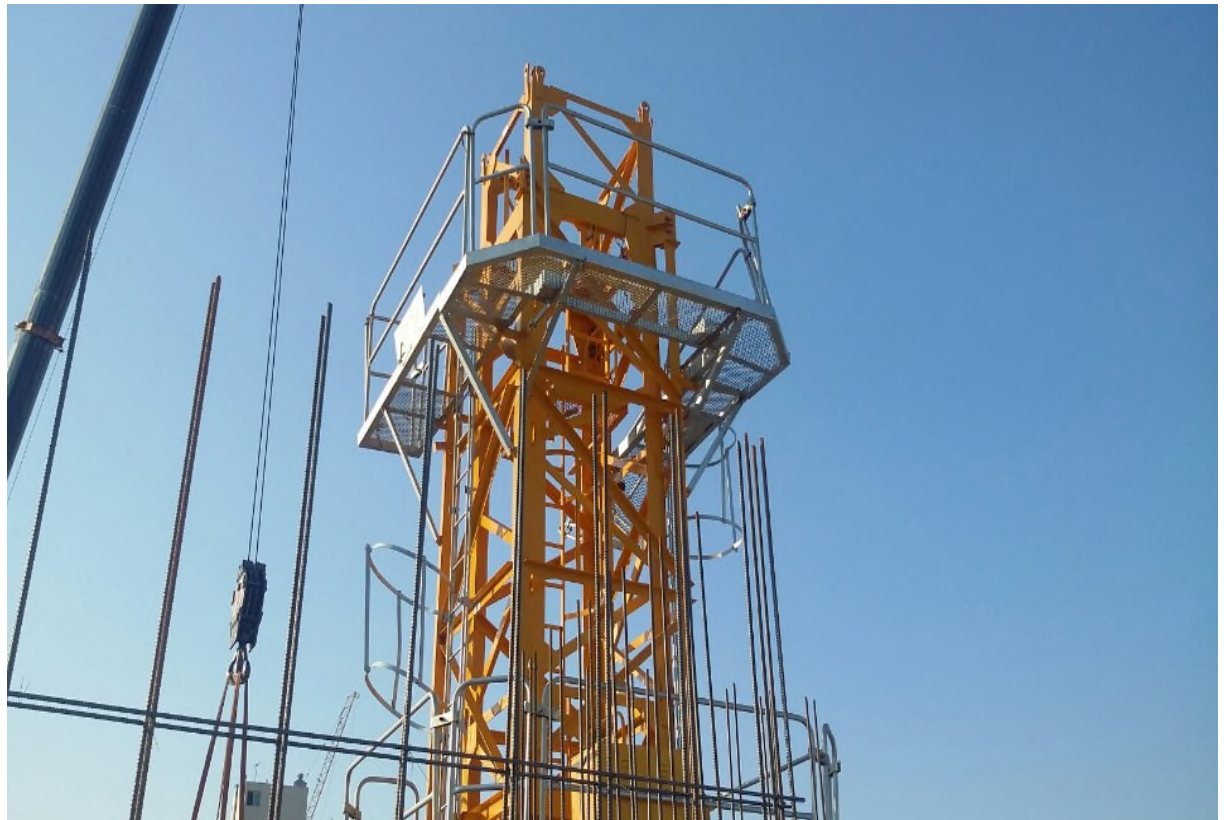
사고 사진

사고현장
