(16-014) ○○○ 근린생활 신축공사 슬라브 붕괴사고

공사명	○○○ 근린생활 신축공사 센트럴파크		
사고일시	2016년 05월 12일(목) 14:30분경	기상상태	맑음
소재지	경기도 하남시 미사지구	사고 종류	붕괴
구조물 손실	슬라브	인적피해	경상 5명
장비 손실	-	안전관리계획서 수립 대상 여부	해당(○), 해당없음()

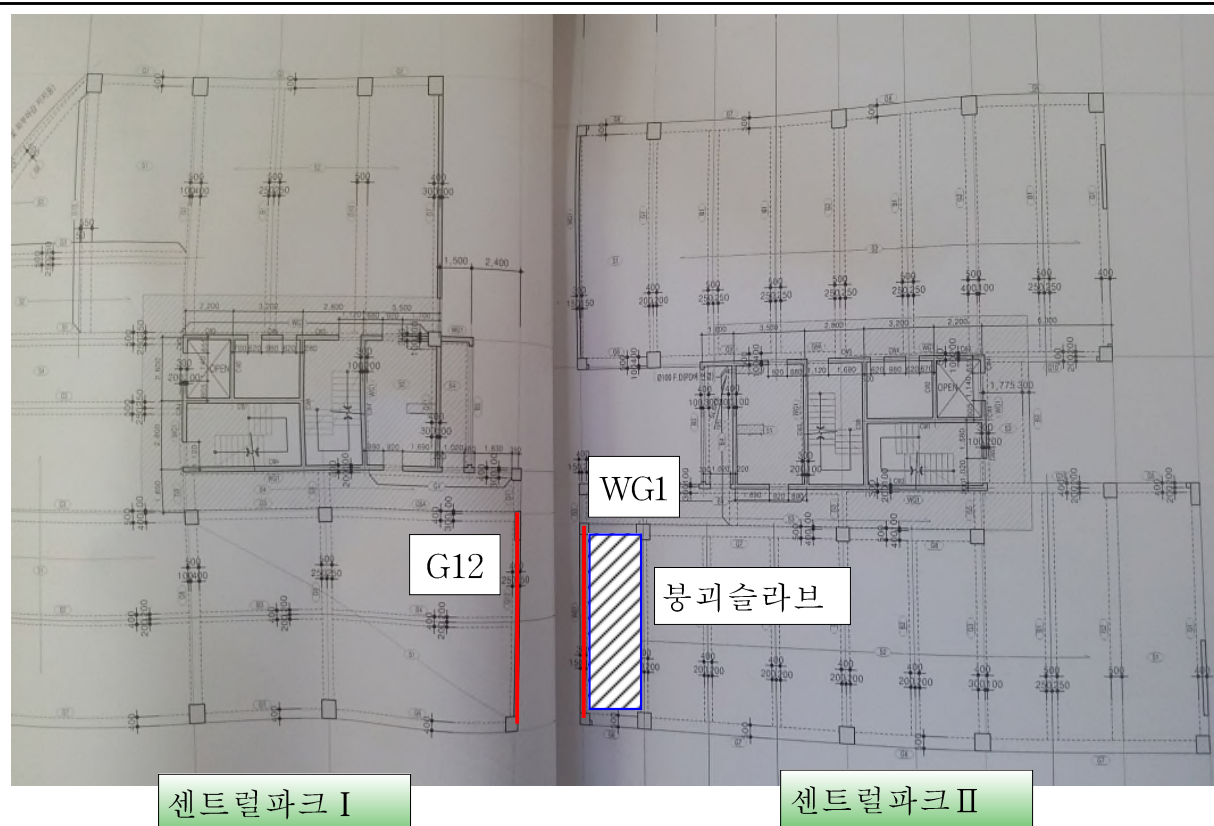
사고 사진

사고현장(현장도면)

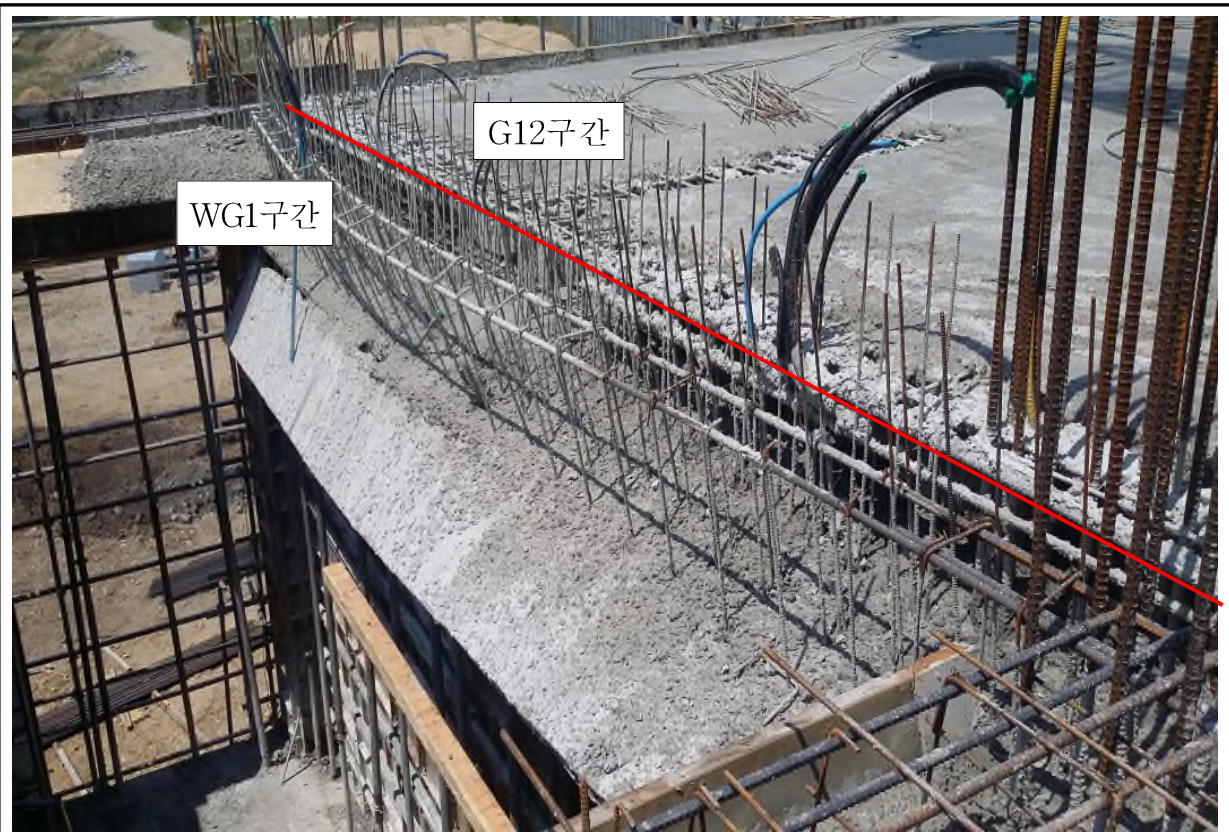
사고 사진

사고개요	<p>① 공사개요</p> <ul style="list-style-type: none"> ○ 공사종류: 근린생활시설 ○ 연면적: 3,394㎡ ○ 규모: 지하 2층/지상 3층 <p>② 사고경위</p> <p>○ Wall Girder 콘크리트 타설 중 보측면 거푸집이 측압을 견디지 못해 전도되어 인접한 건물의 슬라브가 붕괴되면서 콘크리트 타설공 2명과 인근에서 작업 중이던 목공 2인, 전기공 1인이 함께 추락 총 5명 경상.</p> <p>③ 사고원인</p> <ul style="list-style-type: none"> ○ 합벽부 상단 Wall Girder(WG)는 건물 I 의 WG12(400×800) 건물 II 의 WG1(300×600)로 설계된 보를 일체 타설하기 위해 거푸집을 조립하였으나, ○ Wall Girder의 콘크리트 타설 시 거푸집을 고정하기 위한 폼타이 누락 등 긴결 및 고정상태가 불량하여 콘크리트 타설 도중 거푸집의 측벽이 터져 밀리면서 슬라브가 붕괴된 것으로 추정.
------	--

사고현장(Wall Girder 측벽부 터짐)

재발방지 대책	<ul style="list-style-type: none"> ○ 거푸집 조립 및 해체작업을 하는 근로자는 산업안전보건법 제47조 및 유해·위험작업의 취업 제한에 관한 규칙에 의하여 기능습득교육을 받은 자 또는 동등 이상의 자격을 갖춘자 이어야 한다. ○ 거푸집을 해체할 때에는 거푸집 보호는 물론 거푸집의 낙하충격으로 인한 근로자의 재해를 방지하여야 한다. ○ 거푸집 및 동바리의 각 단위 공정별 안전시공 절차 및 주의사항, 거푸집 동바리 조립·해체계획, 콘크리트 타설계획을 고려한다. ○ 콘크리트 타설 순서와 평면 및 표고에 따른 시공이음의 위치, 동바리 사용자재 및 치소, 지반지지방법 및 침하대책, 거푸집 및 동바리 해체를 위한 방법 및 일정을 고려한다.
---------	--

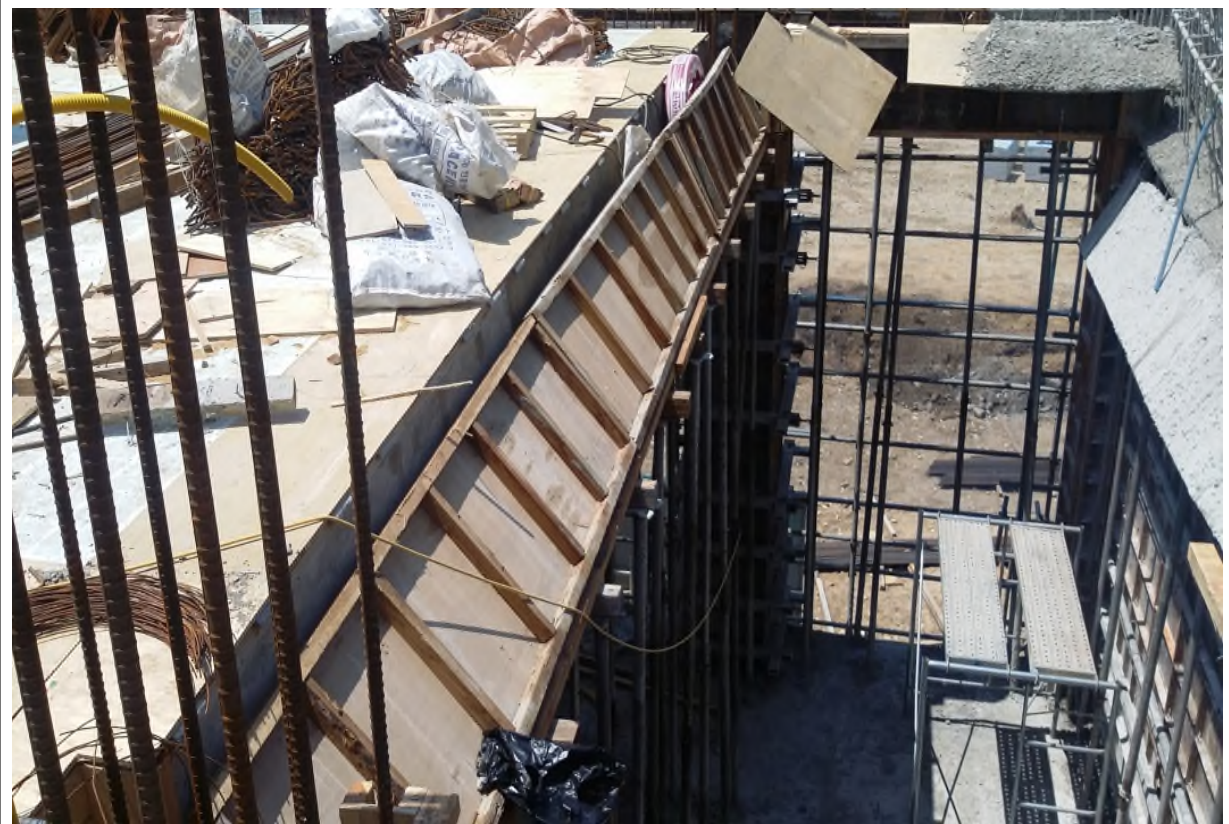
사고 사진

사고현장(Wall Girder 맞은편 거더 거푸집 전도)

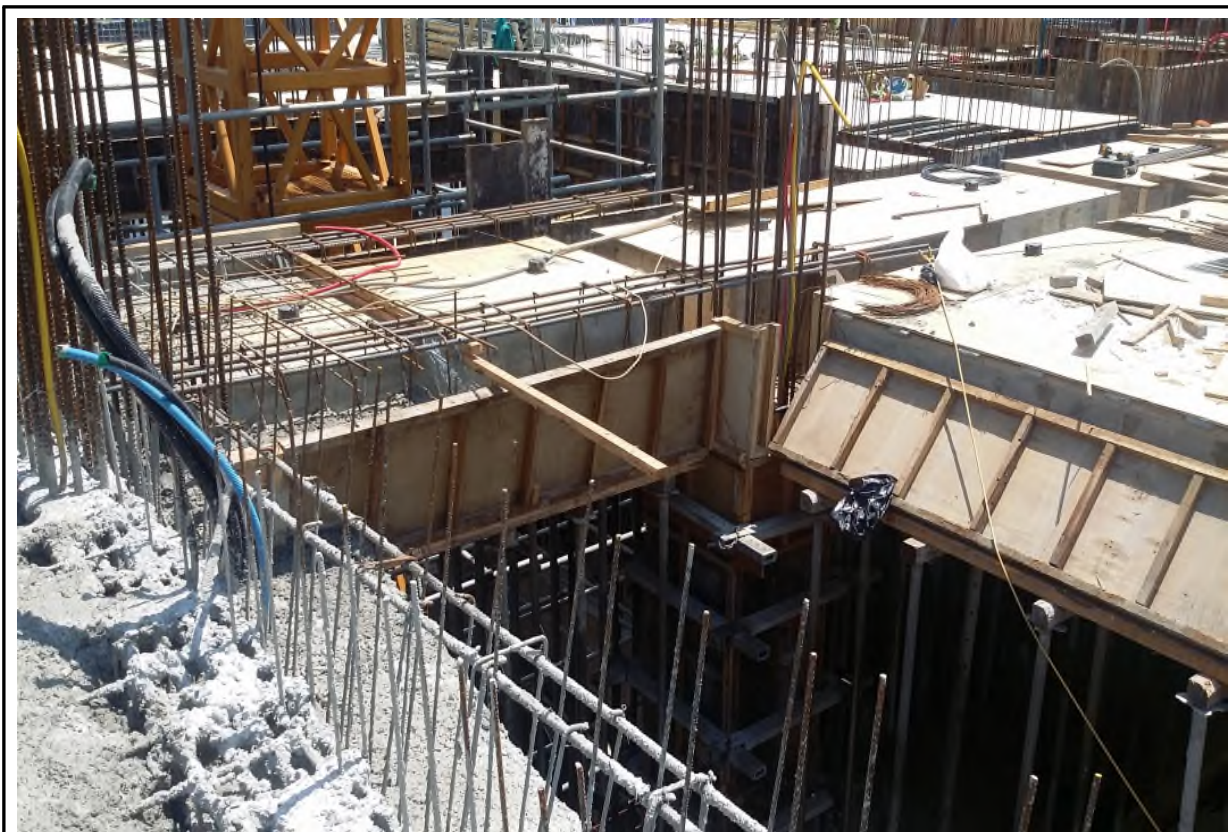
사고 사진

사고현장(거더 거푸집 변형)

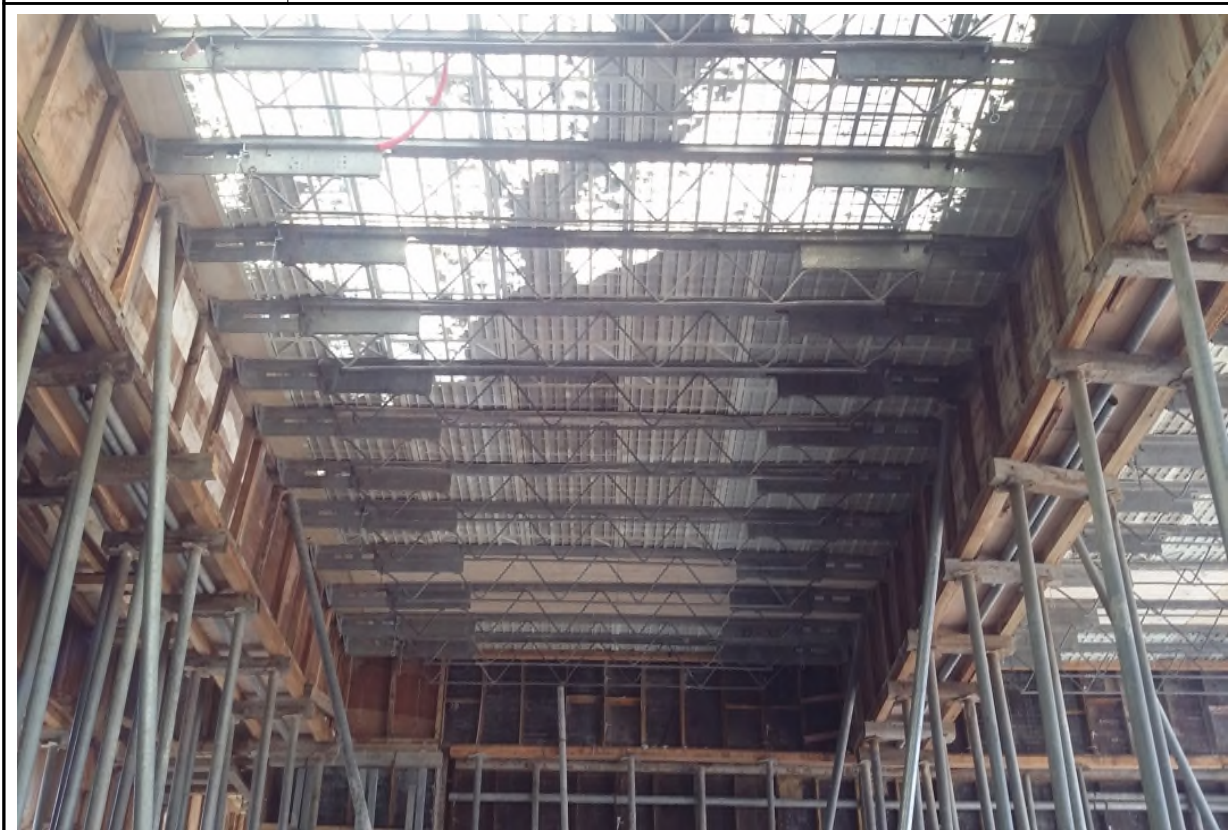
사고 사진

사고현장(슬라브 양호구간)
