(16-013) ○○○○순환 ○○터널 막장 지표관통 붕괴사고

공사명	○○○○순환(○○~○○)고속도로 민간투자사업(1-2공구)		
사고일시	2016년 03월 28일(월) 12:20분경	기상상태	맑음
소재지	인천시 동구 송현동	사고 종류	붕괴
구조물 손실	-	인적피해	인명피해 없음
장비 손실	-	안전관리계획서 수립 대상 여부	해당(○), 해당없음()

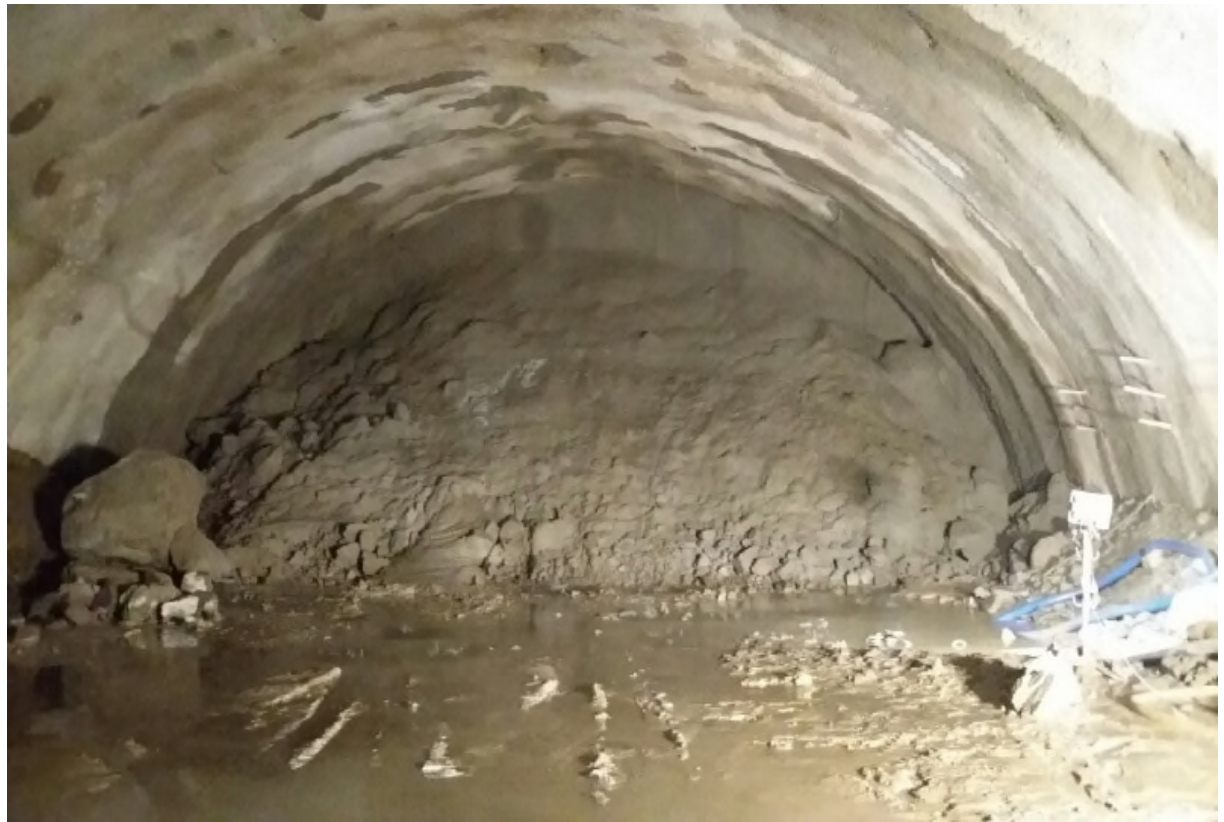
사고현장(터널 막장 복구 전)

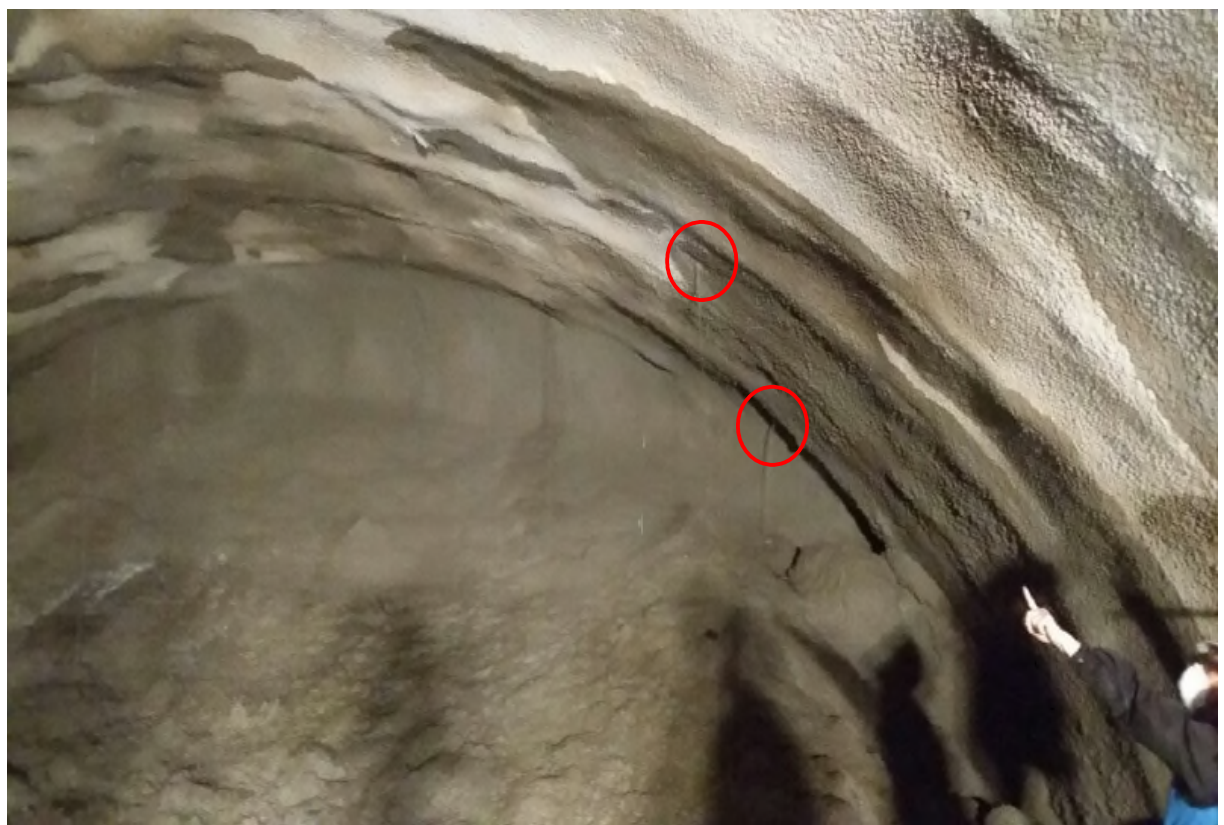
사고현장(터널 막장 복구 후)

재발방지 대책	○ 터널굴착공정 진행시 파쇄대 또는 용수가 발생하는 경우 적절한 보강공법 적용 및 용수대책공법(지수공 등) 적용 후 다음 굴착을 진행하여야 한다. ○ 지중침하하는 반드시 지표침하 측정과 함께 시행되어야 하며 지표침하 측정과 동일한 정확도로 심도별 지반의 연직변위 양상을 확인할 수 있도록 하여야 한다. ○ 지표침하 측정이 필요한 경우에는 측점을 내공변위 측정과 동일한 단면의 터널 중심선상의 지표면에 배치하고 터널 축에 직각방향으로 여러 개의 측정을 거리별로 배치하여야 한다. 이 때 가장 바깥쪽 측점은 가능한 한 부동점이 되도록 계획한다. ○ 계측결과는 측정일자, 경과일수, 막장면(굴진면) 이격거리(상반, 하반 구분), 초기치, 금회 측정치, 누계 측정치를 정해진 양식에 계측 항목별로 별도로 정리하여야 하고, '시간(경과일수)-계측치'와 '막장면 이격거리-계측치'를 그래프로 표시하여 계측치의 변화경향을 신속히 파악할 수 있도록 하여야 한다.
---------	-----------------------------------------------------------------------------------------------------------------------------------------------------------------------------------------------------------------------------------------------------------------------------------------------------------------------------------------------------------------------------------------------------------------------------------------------------------------------------------------------------
