## (토목-002) 철도 건설현장 풍도슬래브 붕괴사고

공사명	○○-○○ 철도건설 제○공구 노반신설 기타공사		
사고일시	2017년 6월 1일(목) 20:17분경	기상상태	맑음
소재지	강원도 평창군	사고 종류	무너짐(붕괴·도괴)
구조물 손실	PC구조물	인적피해	사망 1명, 부상 3명
장비 손실	-	안전관리계획서 수립 대상 여부	해당( ○ ), 해당없음( )

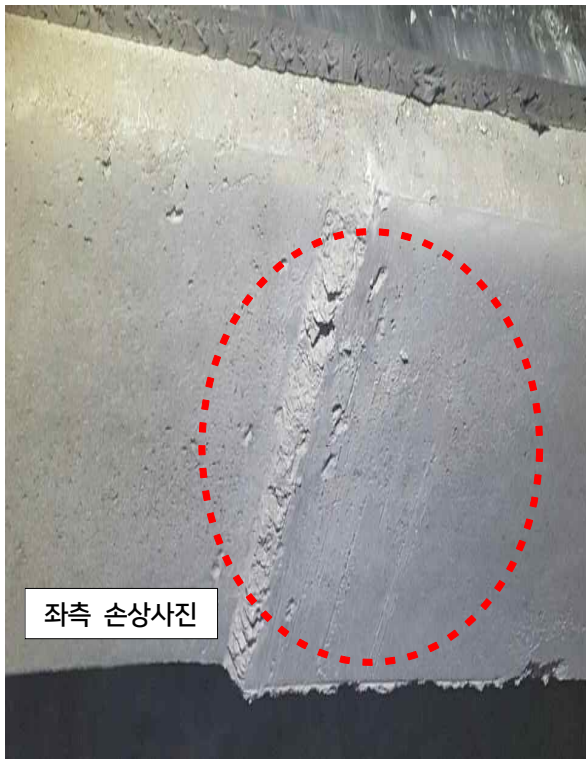
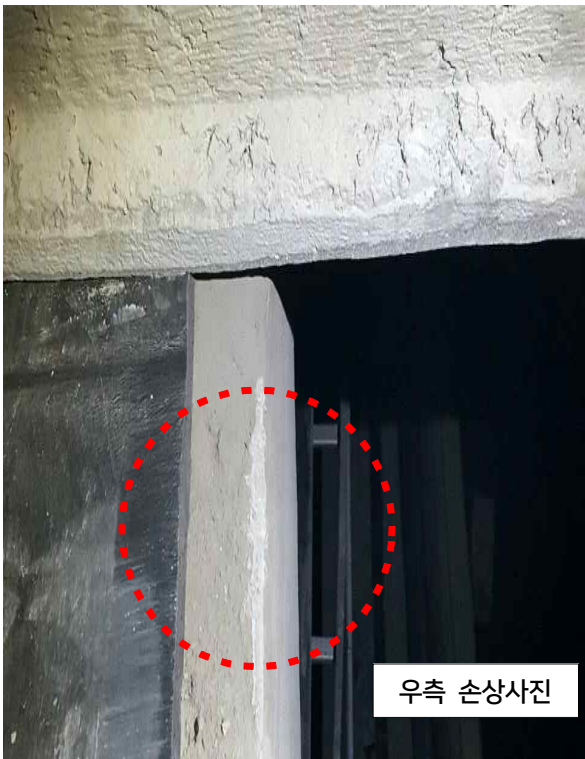
사고 사진    사고현장 현황

사고 사진 PC구조물 파손(전경)

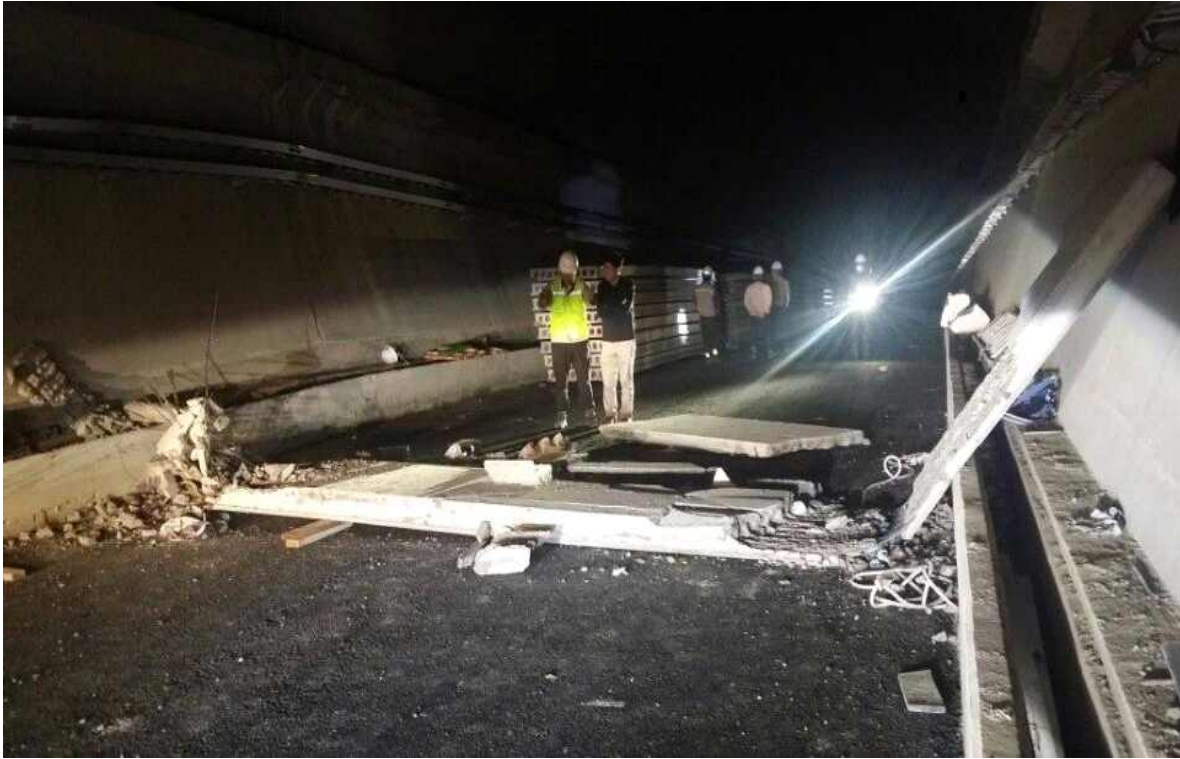
사고 사진 현장에서 사용한 밸런스빔

- 밸런스빔으로 PC구조물을 인양하여 정해진 위치에 거치시킨 후 밸런스빔을 제거하기 위해 1차 실링바 제거, 2차 PC구조물을 잡고 있는 집게 4개중 1개를 제거하였을 때 편심 발생으로 PC구조물이 균형을 잃고 낙하하여 붕괴
- 밸런스빔의 집게는 중력 및 자체하중으로 PC구조물을 잡아주는 역할을 하므로, PC구조물을 거치시키기 위해서는 집게에 안전핀을 고정하여 집게가 잡고 있는 PC구조물의 하중을 제거해야 함.
