International Conference on Building  
Pathology and Constructions Repair

## INGDE - Um aplicativo para auxílio na inspeção de pontes baseado no método GDE/UnB

**Resumo:** Este trabalho apresenta o desenvolvimento do aplicativo INGDE-Bridge, uma ferramenta digital voltada para a inspeção de pontes com base na metodologia GDE/UnB. A proposta surge como resposta à necessidade de padronização e automação dos processos de inspeção estrutural no Brasil, especialmente diante da elevada quantidade de pontes com danos estruturais e da carência de recursos técnicos nas gestões públicas. O *software* foi desenvolvido em Python, utilizando a biblioteca Streamlit, e permite o upload de planilhas e imagens de inspeção em formato padronizado, automatizando o cálculo dos índices de deterioração conforme os parâmetros da metodologia GDE. A interface possibilita a inserção dos fatores  $F_i$  (intensidade do dano) e  $F_p$  (ponderação), a seleção dos fatores de relevância estrutural ( $F_r$ ) por família de elementos, e a geração automática de relatórios técnicos. O sistema foi aplicado à inspeção de uma ponte de concreto armado sobre o Rio do Braço, demonstrando sua funcionalidade e precisão na

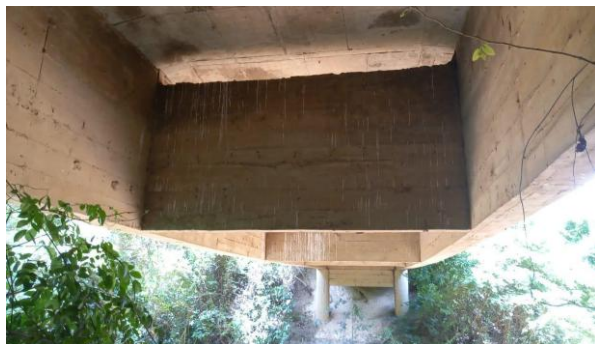
(a) Transversina 03

**Figura 2** – Imagens da ponte recolhidas durante a inspeção.

A metodologia aplicada para o presente trabalho foi a inspeção rotineira na ponte de concreto armado situada no Rio do Braço, distante da cidade de Ipameri cerca de 5 km (latitude -17.741046 S e longitude -48.091560 W), com 11 metros de largura e 40 metros de extensão, foi utilizada planilha para levantamento em campo dos dados necessários, máquina fotográfica para registrar os elementos estruturais e demais equipamentos, como fissurômetro, trena, entre outros. As fotos da inspeção seguem na Figura 2.

Após a vistoria diversas planilhas padronizadas foram preenchidas com as patologias identificadas. No caso desta ponte em sua maioria as patologias foram fissuras superficiais e falhas de concretagem. Alguns processos de infiltração foram encontrados no tabuleiro vistoriado. O modelo da planilha padrão é apresentado na Tabela 5.

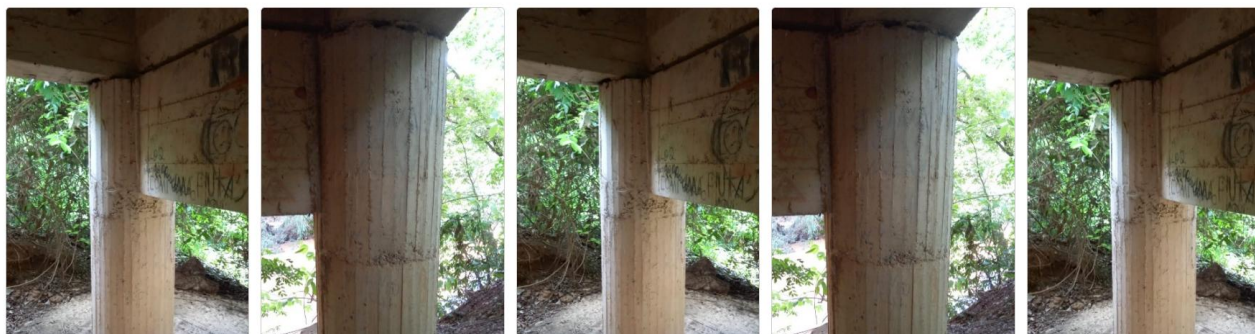
**Figura 6** – Organização do relatório fotográfico dentro do relatório de inspeção emitido pela plataforma.

No caso desta estrutura a inspeção realizada gerou um  $G_d$  igual a 33,5 que é equivalente a um grau médio onde é necessária novas inspeções e acompanhamento recorrente. As Figuras 4 a 6 apresentam trechos do relatório emitido pela plataforma INGDE. No caso o programa desenvolvido particiona o envio de arquivos por família, logo o relatório exibe o cálculo do  $G_{df} \cdot F_r$  por família e depois um resumo geral por família.
