# GNSS測位試験 EV走行試験

@能登ヴィンヤード

March 2, 2021  
Yoshitomo Yamasaki

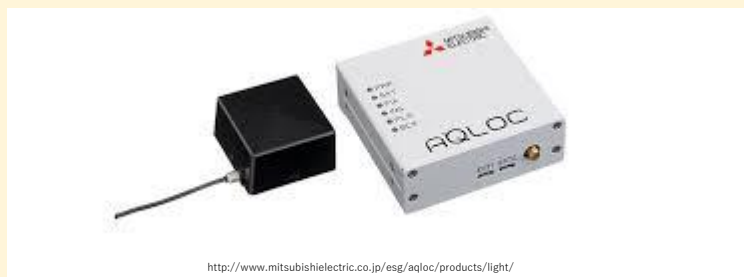
三菱電機 (AQLOC Light)

CLAS

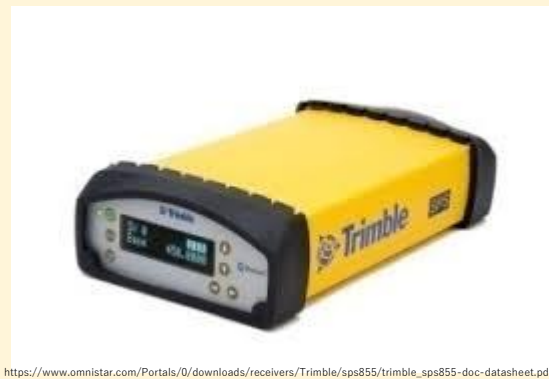
Trimble (SPS855)

RTK

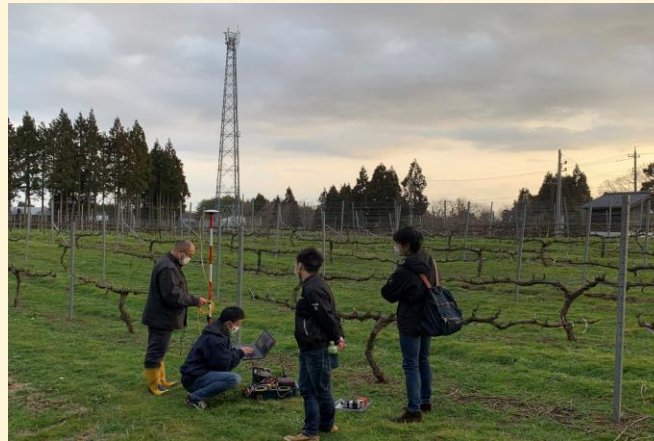
Point 10

Fixまでの時間 [s]	Fix率 [%]	精度(X) [cm]	精度(Y) [cm]	正確度 [cm]
AQLOC (CLAS)	6	97	4.3	2.8	3.9
Magellan (CLAS)	107	63	1.5	0.9	3.3
Trimble (Ntrip-RTK)	16	88	0.6	0.6	0
Trimble (Radio-RTK)	10	95	1.0	0.6	-

AQLOCはFix判定が甘い  
MagellanはFixに時間がかかる  
Radio-RTKは4G環境が悪くてもFix率が良い

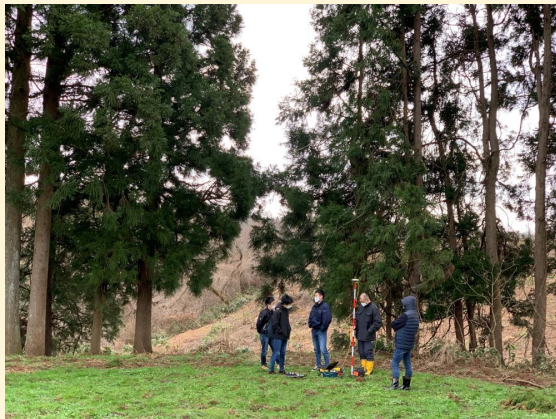
Point 4

Point4, Point9ともに同じ傾向  
AQLOCはマルチパスの影響を受けてもFixしやすい

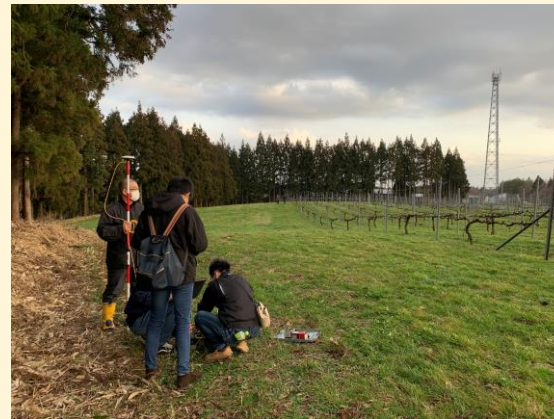
Point 9				
	Fixまでの時間 [s]	Fix率 [%]	精度(X) [cm]	精度(Y) [cm]	正確度 [cm]
AQLOC (CLAS)	168	63	5.1	3.8	-
Magellan (CLAS)	-	0	-	-	-
Trimble (Ntrip-RTK)	-	0	-	-	-
Trimble (Radio-RTK)	303	35	3.5	1.7	-

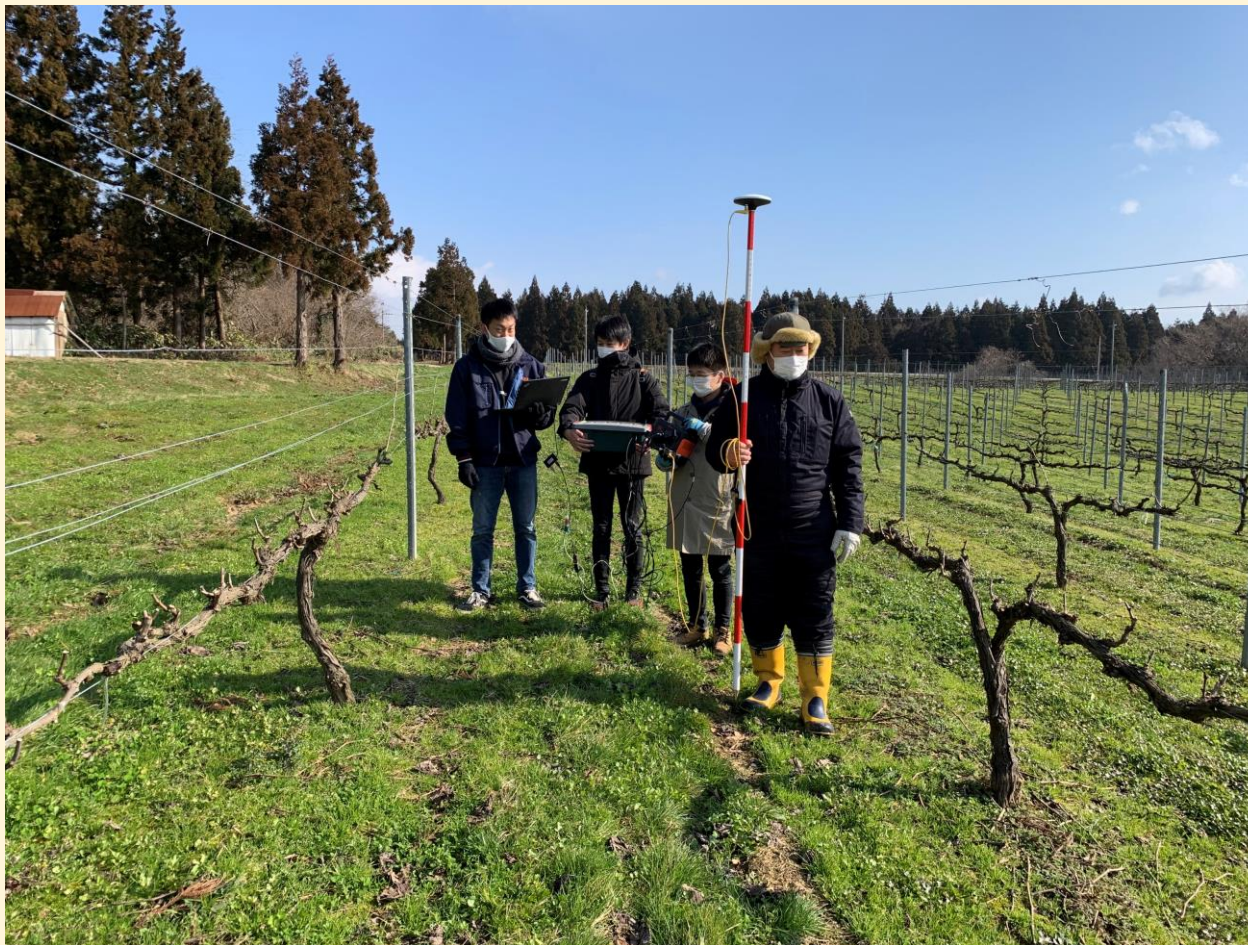
通信会社の違いにより4G電波の強さが異なる  
2社のポケットWiFiを使用してNtripのFix率を検証

Fixまでの時間 [s]	Fix率 [%]
$\alpha$ 社	48	95
$\beta$ 社	6	99

$\alpha$ 社は局所的にFixしない場所があった

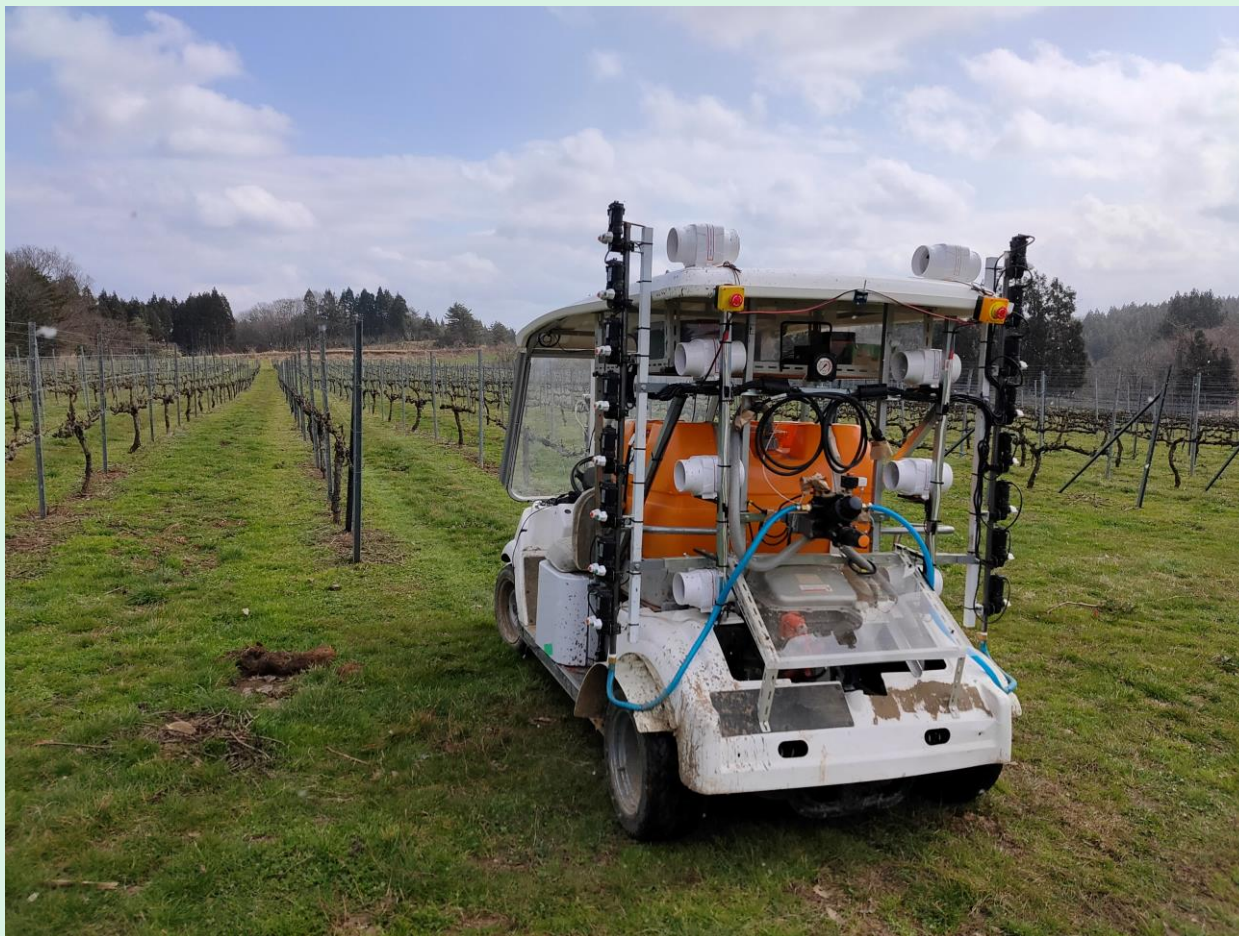
航法センサ: RTK-GNSS, IMU  
走行速度: 3km/h ~ 6km/h

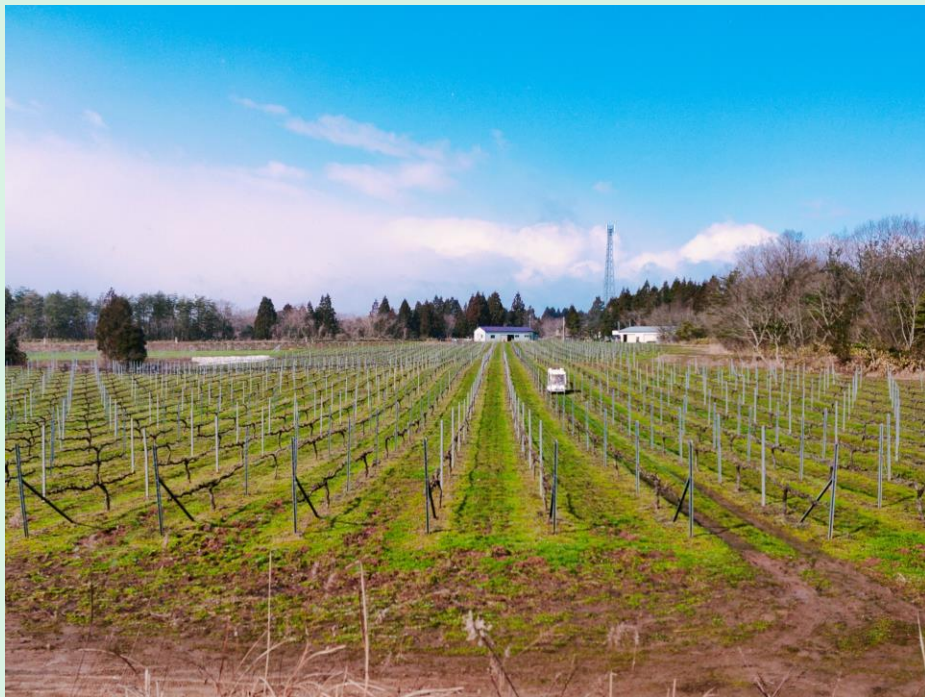
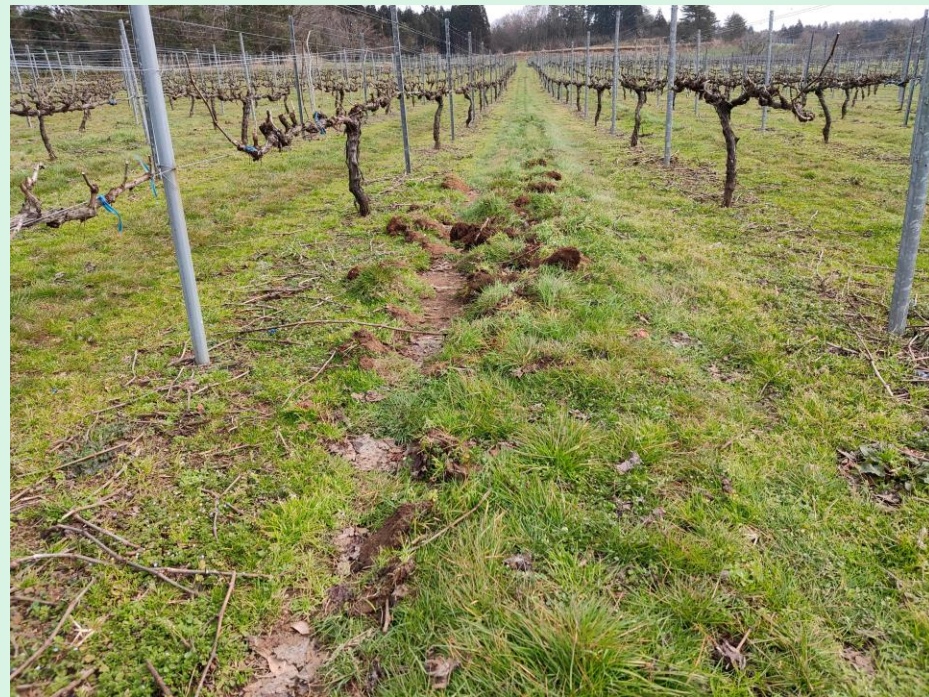
傾斜は緩やかだがイノシシが掘った凹凸がある

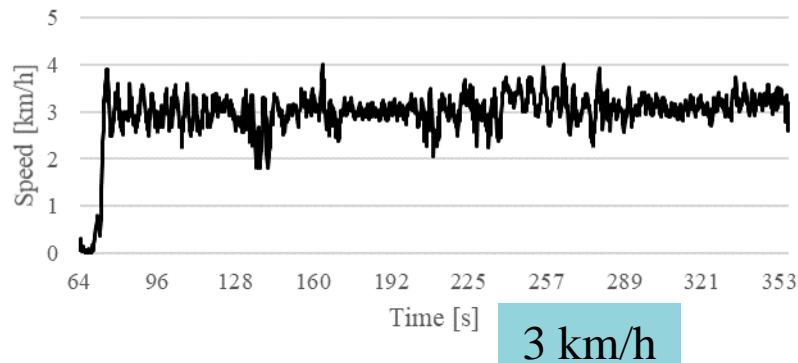
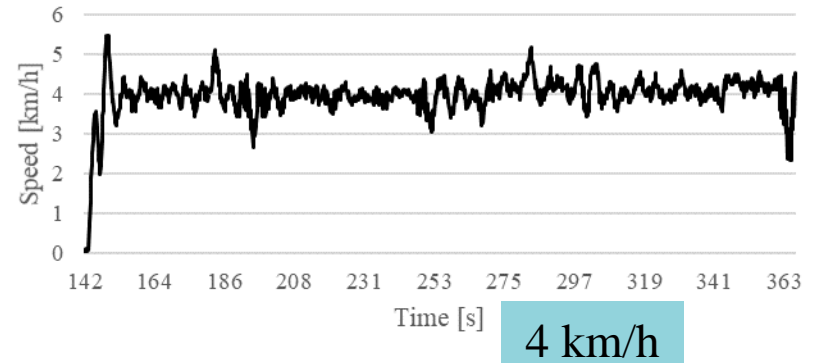
3km/h	4km/h	5km/h	6km/h
Measured average speed [km/h]	2.96	3.97	4.85	6.17
Measured speed s.d. [km/h]	0.57	0.51	0.65	0.90

6km/hまで安定して追従

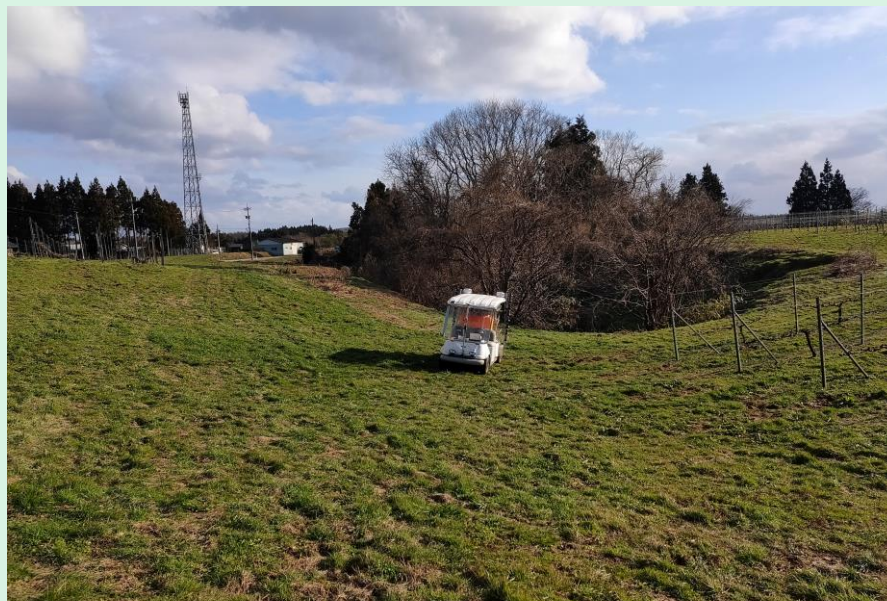
最大斜度 $10^{\circ}$  以上の急傾斜

速度制御器の性能テストを行った

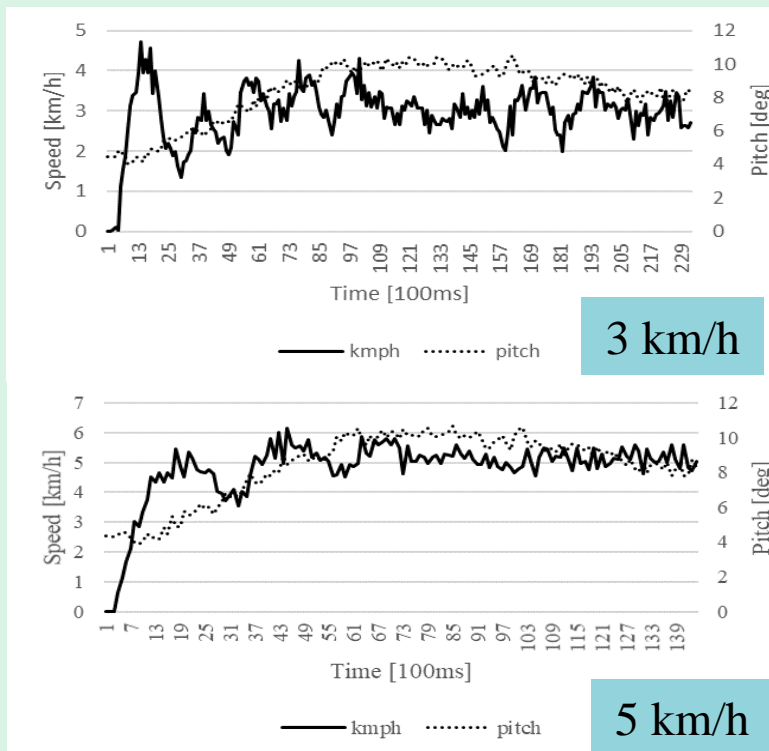
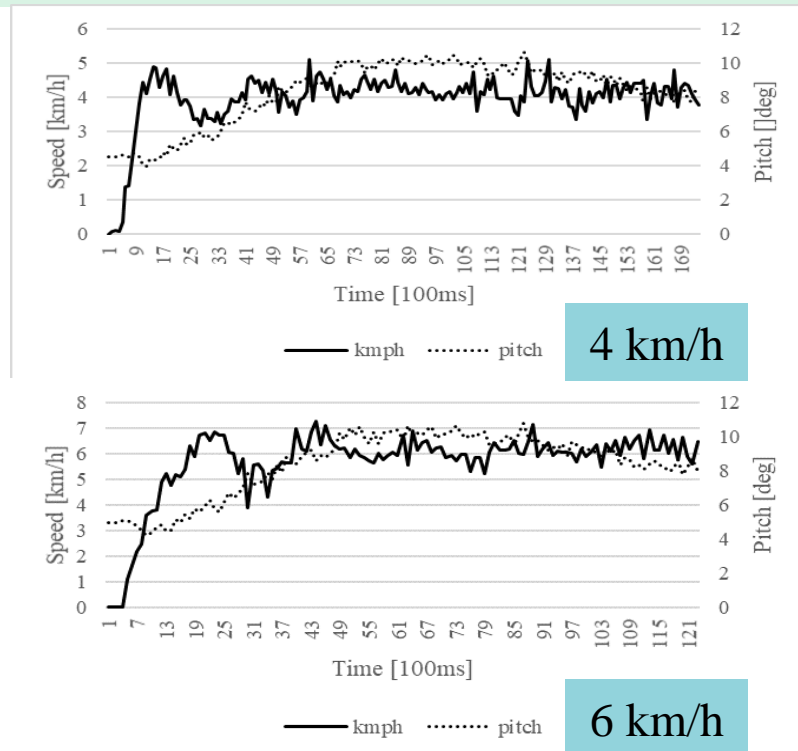
3km/h	4km/h	5km/h	6km/h
Measured average speed [km/h]	2.95	3.96	4.79	5.65
Measured speed s.d. [km/h]	0.71	0.83	1.07	1.42

平地よりも振動が大きいが追従している

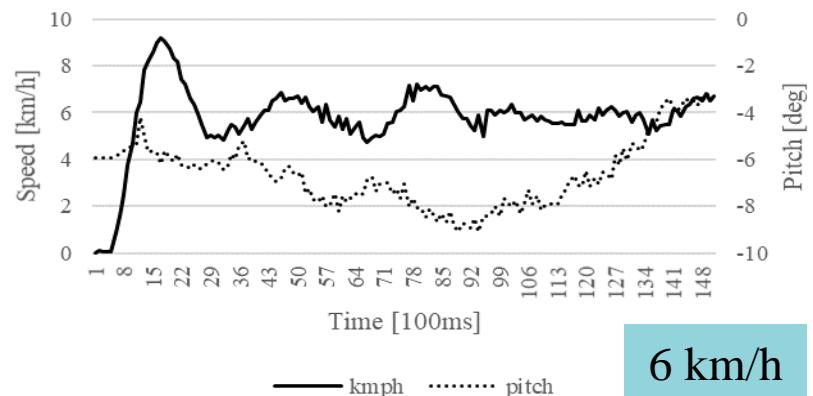
3km/h	4km/h	5km/h	6km/h
Measured average speed [km/h]	3.13	3.46	4.82	5.79
Measured speed std. dev. [km/h]	0.81	0.99	1.11	1.51

オーバーシュートが大きいが下り坂でも制御できている

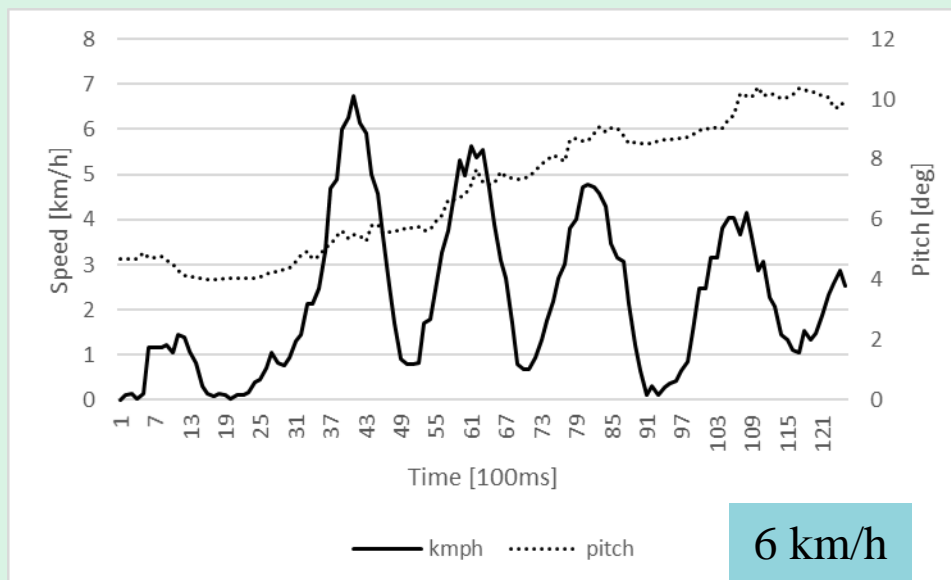
Cf. 傾斜や転がり抵抗を考慮しない単純PID制御器の場合

必要トルクを出すために比例ゲインを上げているため大きく振動  
傾斜が大きくなるにしたがって速度が下がっている
