Inspección Técnica Edificio Barrio Lagunetxea nº 1-2-3-4-21-2-23-24 Bilbao

FICHAS I.T.E.

DESCRIPCIÓN: Edificio Viviendas Barrio Lagunetxea nº1-2-3-4-21-22-23-24
LOCALIZACIÓN: Localidad BILBAO Municipio BILBAO
Territorio BIZKAIA C\ Barriada Lagunetxea 1-2-3-4-21-22-23-24 nº
REFERENCIA CATASTRAL 02014507010001
COORDENADAS DEL EDIFICIO (SG. GEOLOCALIZADOR DEL GOBIERNO VASCO) 504590.866 ; 4791096.156
ADMINISTRATIVOS Vivienda Libre
PROPIEDAD Comunidad de propietarios

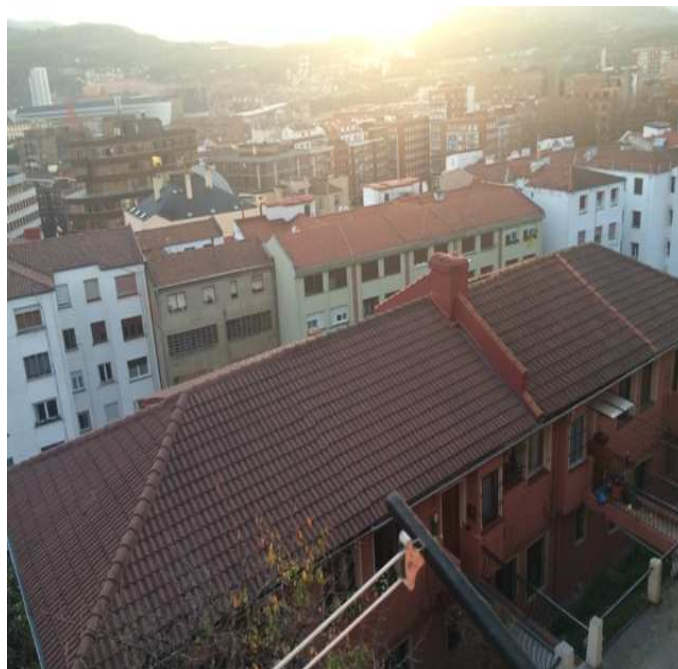
Cubierta / Inclínada / Material de Cubrición

GRUPO / ELEMENTO		ESTADO DE CONSERVACIÓN	SÍNTOMA / LESIÓN		IMPORTANCIA DEL DAÑO
			DESCRIPCIÓN	DATOS GRÁFICOS	
INCLINADA					
	Material de Cubrición	Aparentemente bueno			Sin riesgo aparente
	Soporte	Sin poder determinar			Sin riesgo aparente
	Recogida y conducción de Aguas	Aparentemente bueno			Sin riesgo aparente
	Puntos y elementos singulares	Sin poder determinar			Sin riesgo aparente

- > Material Cubrición: aparentemente bueno, necesario 5.MANTENIMIENTO periódico por empresa especializada.
- > Soporte: aparentemente bueno, necesario 5.MANTENIMIENTO periódico por empresa especializada.
- > Recogida y Conducción de agua: necesario 5.MANTENIMIENTO periódico por empresa especializada.
- > Puntos singulares: necesario 5.MANTENIMIENTO periódico por empresa especializada.

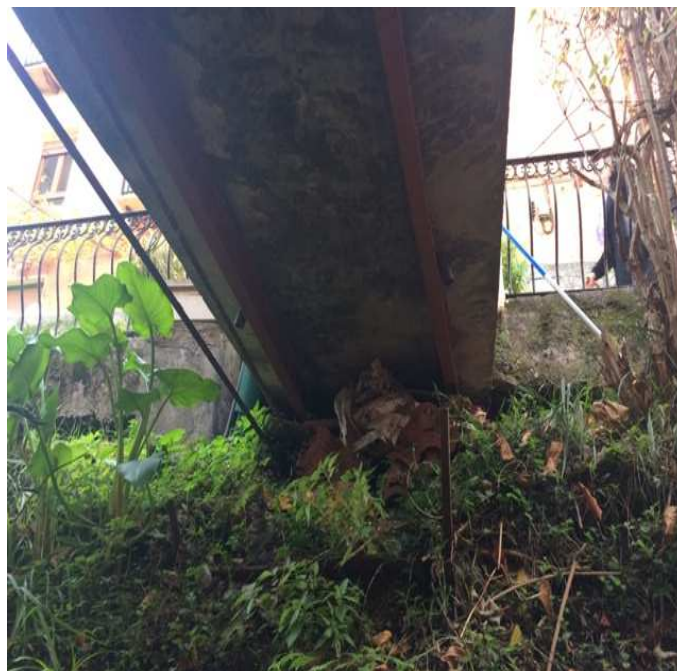
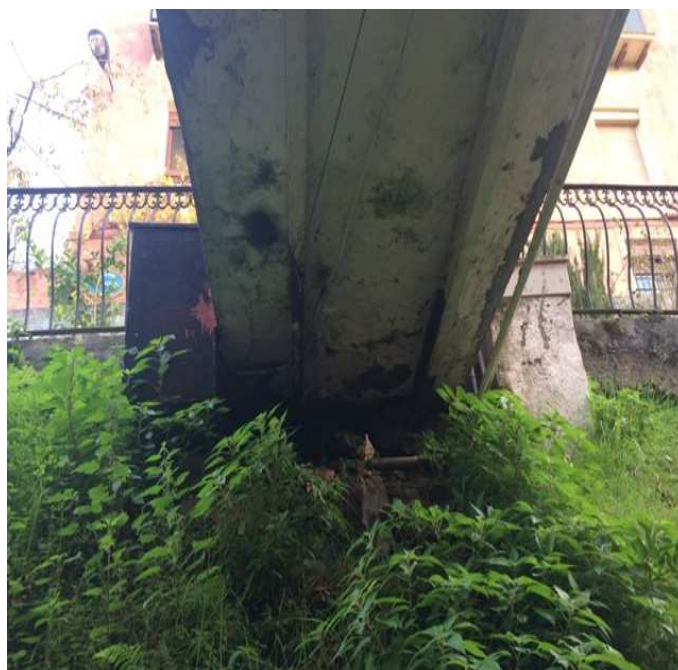
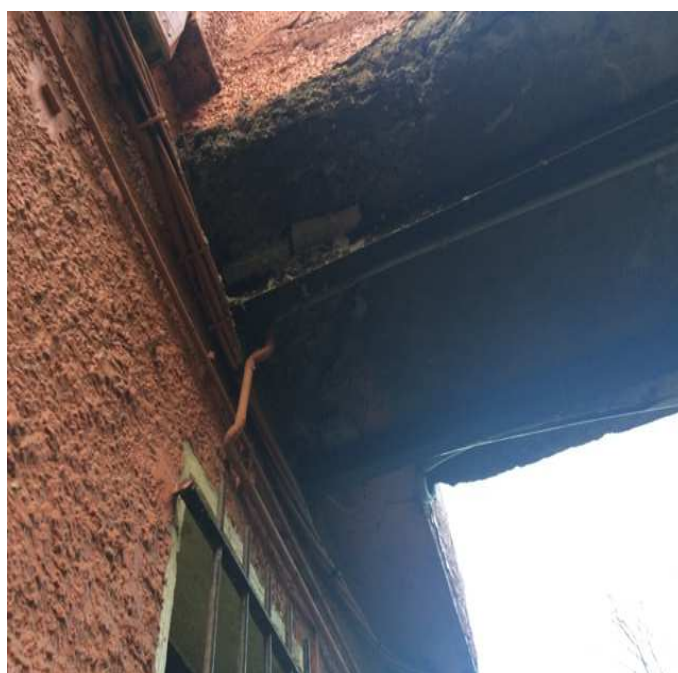
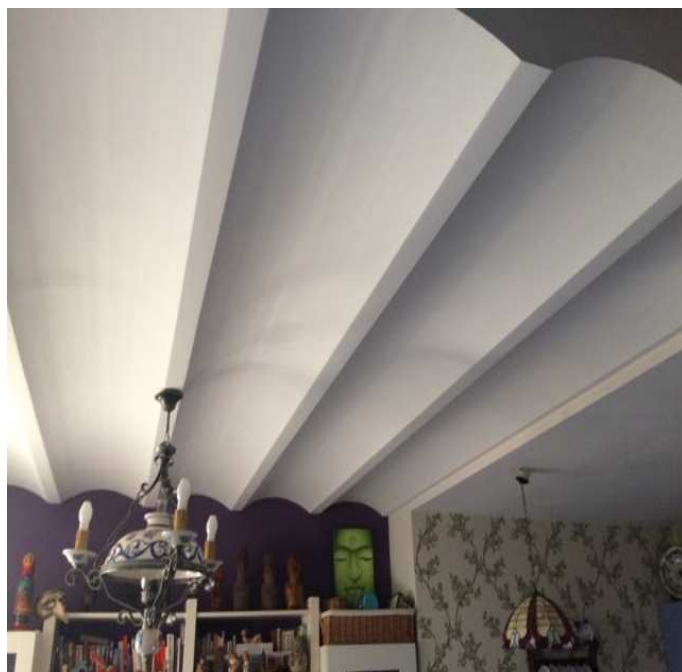
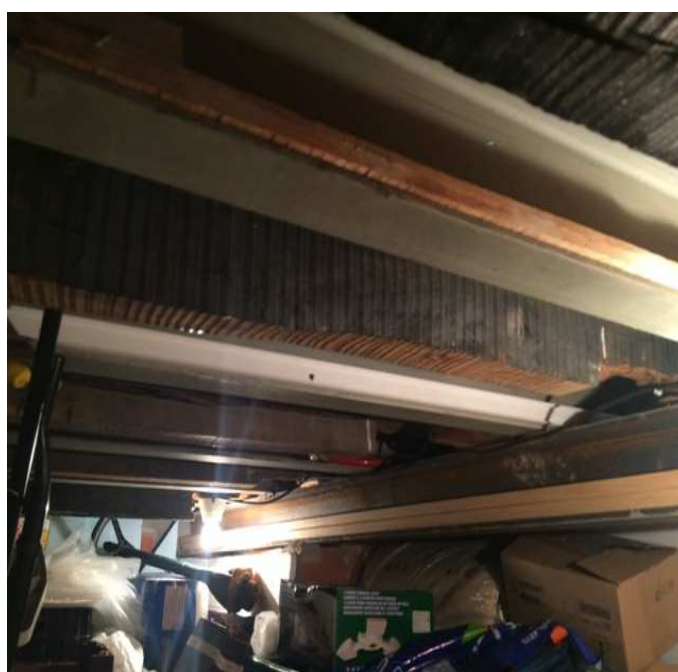
Cimentación y Estructura / Estructura Horizontal e Inclínada / Estructura Horizontal e Inclínada

PREDIAGNOSIS (POSIBLES CAUSAS)			
GRUPO / ELEMENTO	SÍNTOMA	POSIBLES CAUSAS	INDICACIONES
ESTRUCTURA HORIZONTAL E INCLINADA			
Estructura Horizontal e Inclínada	Oxidación / Corrosión / Putrefacción	Diseño inadecuado	
		Falta Mantenimiento	
	Ataques químicos / biológicos	Sin poder determinar	
	Envejecimiento	Falta Mantenimiento	
PUNTOS Y ELEMENTOS SINGULARES			
Puntos y elementos singulares	Envejecimiento	Falta Mantenimiento

- > Estructura horizontal / inclinada:
 - Estructura Madera: prevención ataques biológicos, necesaria revisión, y en su caso reparación, 4.NECESARIA A MEDIO PLAZO (antes de 5 años), por empresa especializada / Técnico.

- Pasarelas acceso viviendas: oxidación/corrosión, necesaria revisión, y en su caso reparación, 3.URGENTE (antes de 1 año).**
 - Balcones y aleros: necesaria revisión, y en su caso reparación, 3.URGENTE (antes de 1 año).**

A - Revisión, y en su caso Reparación de Pasarelas acceso a Viviendas.

B - Revisión y en su caso reparación de Balcones y Aleros madera.

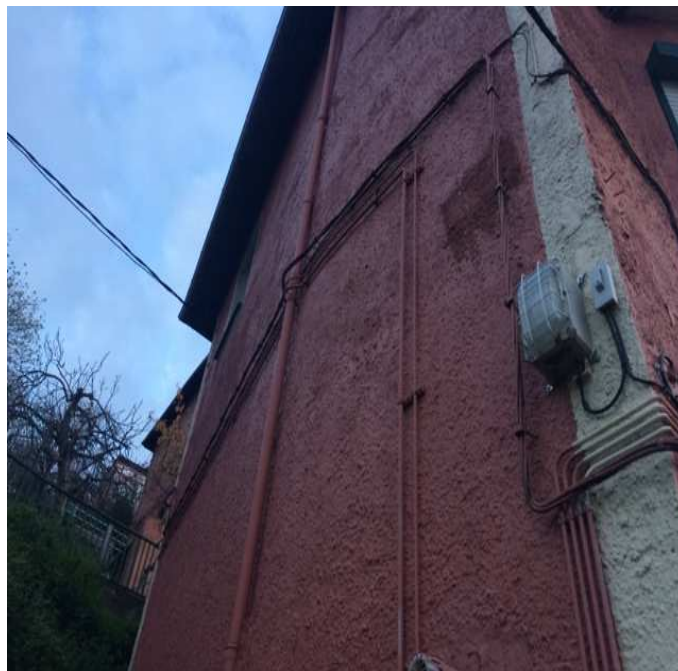
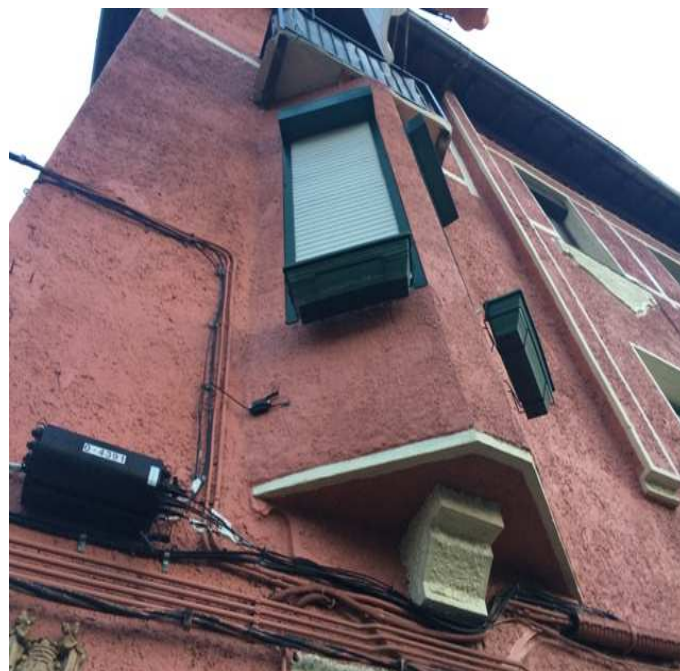
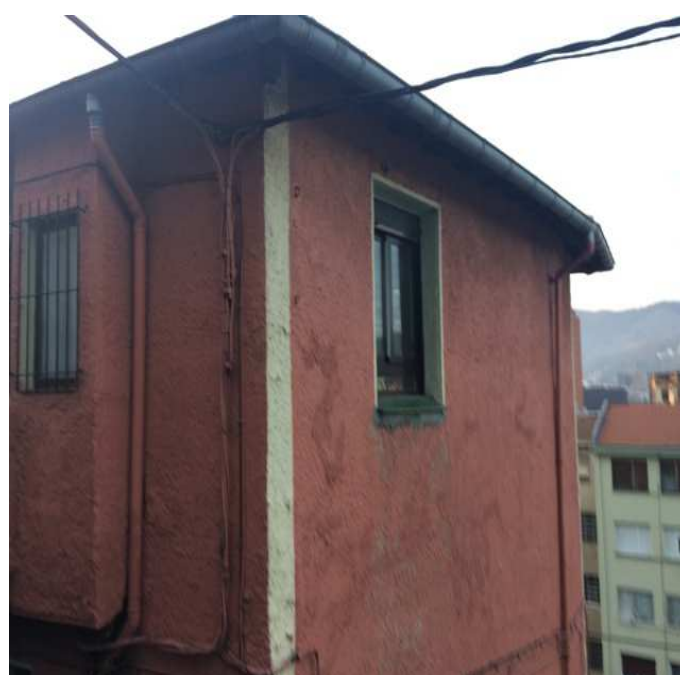
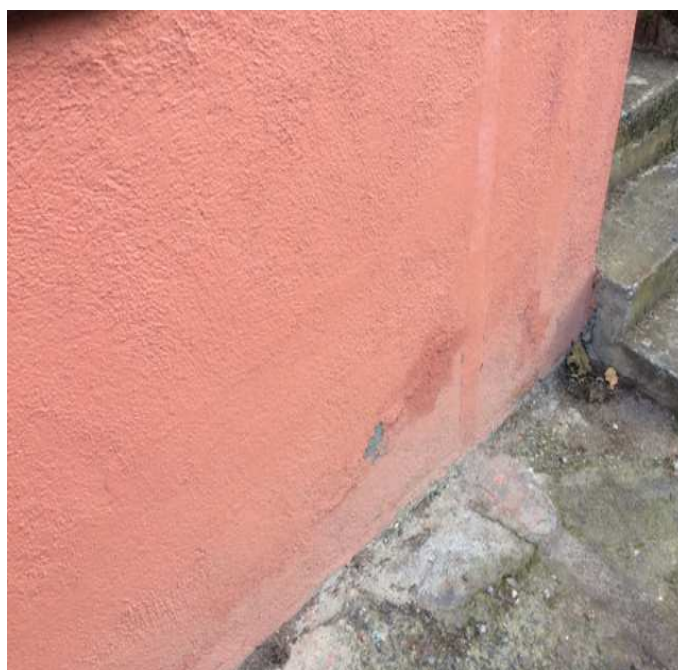
Fachadas / Estructurales / Tipo de revestimiento / Acabados

GRUPO / ELEMENTO		ESTADO DE CONSERVACIÓN	SÍNTOMA / LESIÓN		IMPORTANCIA DEL DAÑO
			DESCRIPCIÓN	DATOS GRÁFICOS	
ESTRUCTURALES					
	Tipo de revestimiento / Acabados	Deficiencias puntuales	-Meteorización / Degradación		Riesgo de deterioro progresivo
	Soporte	Sin poder determinar			Sin riesgo aparente
	Huecos	Aparentemente bueno			Sin riesgo aparente
	Carpinterías	Aparentemente bueno			Sin riesgo aparente
	Vuelos	Deficiencias puntuales	-Ataques químicos / biológicos -Meteorización / Degradación		Riesgo de deterioro progresivo
	Elementos singulares	Deficiencias puntuales	-Suciedad / Sedimentación -Oxidación / Corrosión		Riesgo de deterioro progresivo

GRUPO / ELEMENTO	SÍNTOMA	POSIBLES CAUSAS	INDICACIONES
ESTRUCTURALES			
Tipo de revestimiento / Acabados	Meteorización / Degradación	Envejecimiento del material	
Vuelos	Ataques químicos / biológicos	Mantenimiento inadecuado	
	Meteorización / Degradación	Mantenimiento inadecuado	
Elementos singulares	Suciedad / Sedimentación	Mantenimiento inadecuado	
	Oxidación / Corrosión	Mantenimiento inadecuado

- > Revestimientos:
 - En general, necesario 5.MANTENIMIENTO periódico por empresa especializada.
 - Deficiencias puntuales, deterioro del revestimiento, necesario seguimiento, y en su caso reparación, 4.NECESARIA A MEDIO PLAZO, por empresa especializada / Técnico.

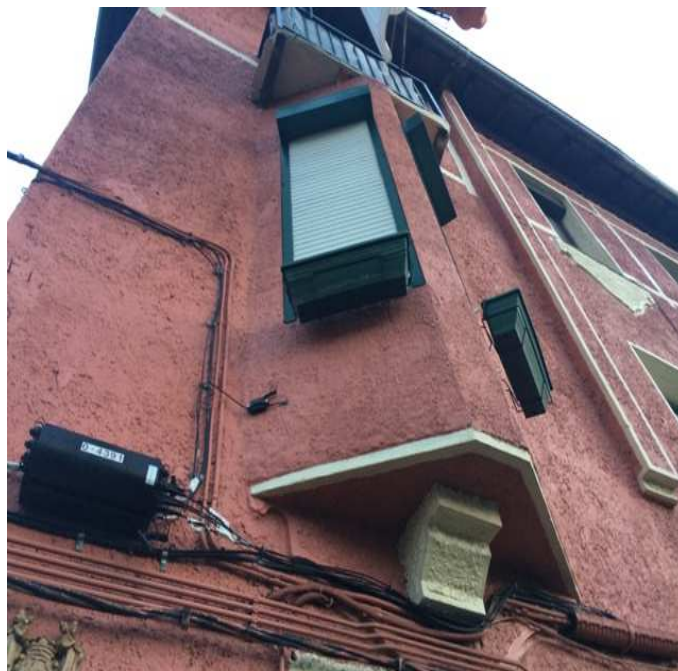
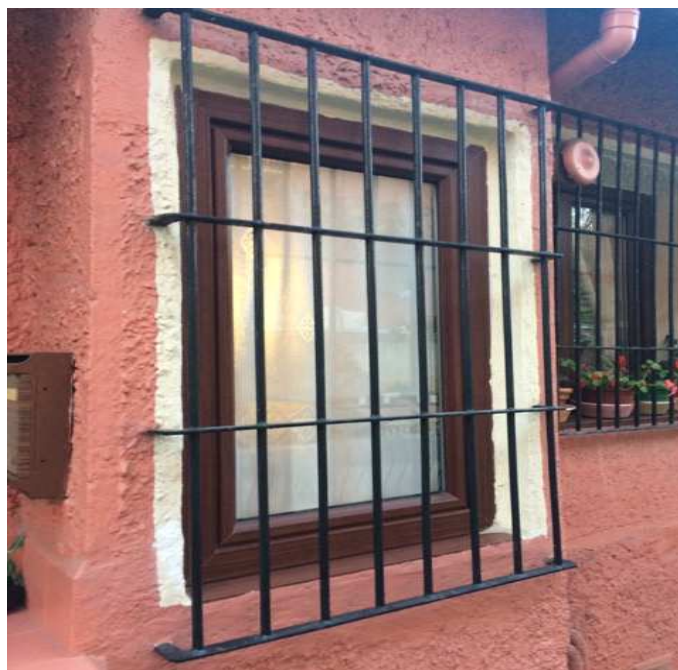
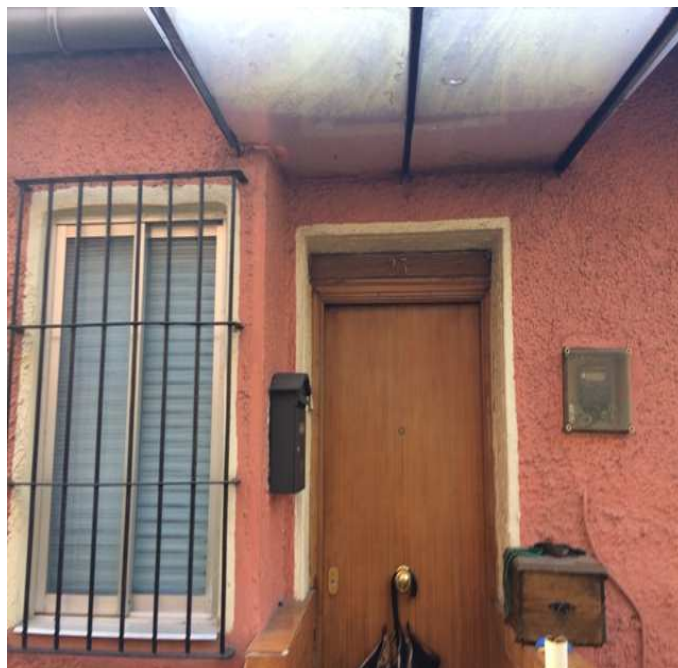
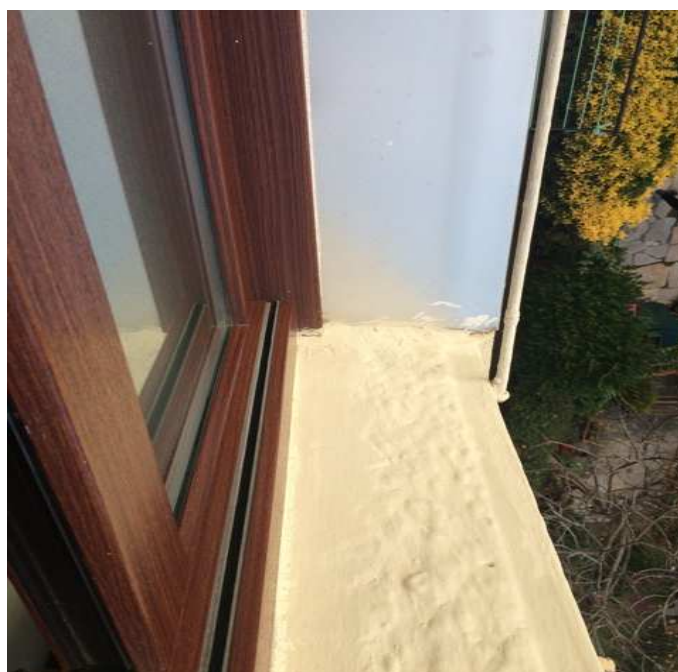
Fachadas / Estructurales / Huecos

- Puntualmente, hay algún alféizar con fisuras, necesario 5.MANTENIMIENTO periódico por empresa especializada.
- > Carpinterías: en general, necesario 5.MANTENIMIENTO periódico por empresa especializada, algunas carpinterías presentan fisuras en la unión carpintería-revestimiento (recibido/sellado de la ventana.)

- > Soporte: necesario 5.MANTENIMIENTO periódico por empresa especializada.
- > Huecos: en general, necesario 5.MANTENIMIENTO periódico por empresa especializada.

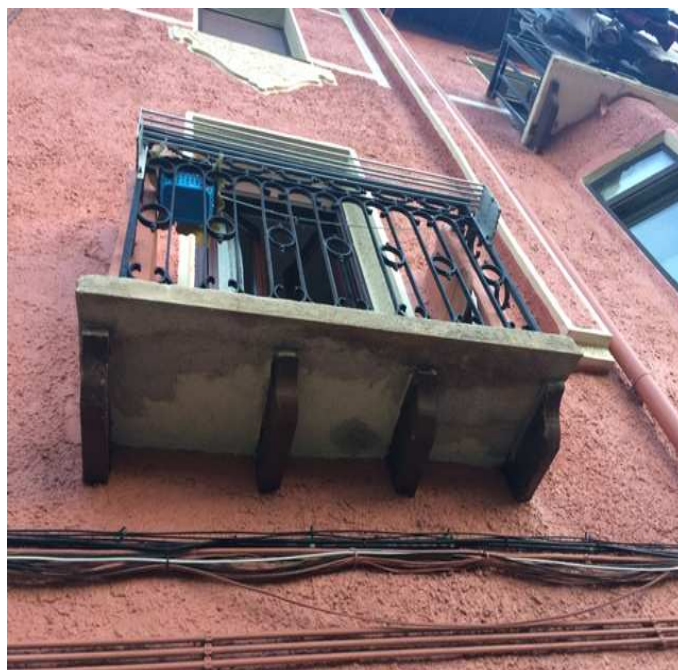
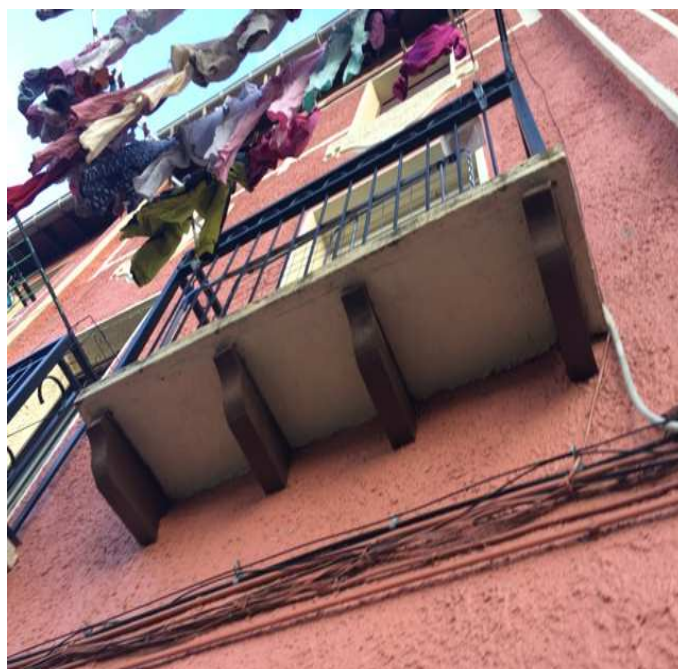
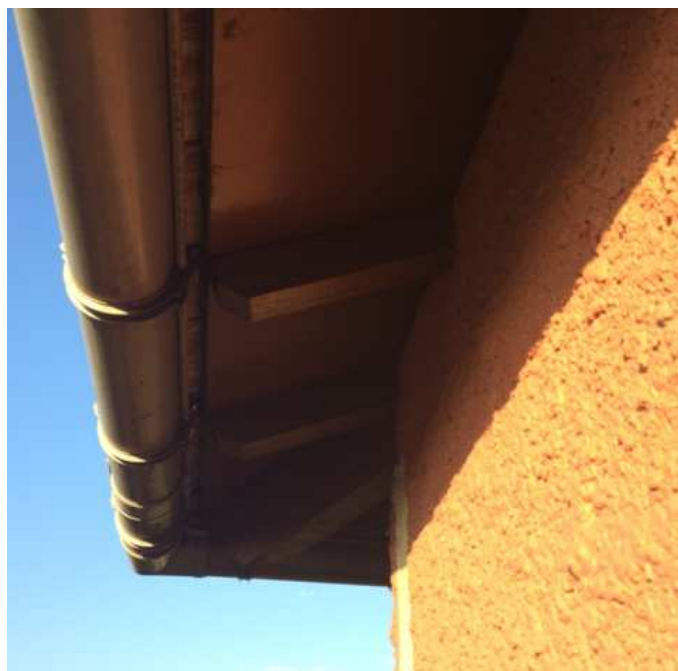
Fachadas / Estructurales / Vuelos

- > Vuelos: en general, necesario 5.MANTENIMIENTO periódico por empresa especializada.
 - (Ver nota estructura Balcones)**
- > Elementos singulares:
 - Barandillas: alguna de las barandillas inspeccionadas en fachada principal presenta oxidación, necesario 5.MANTENIMIENTO periódico por empresa especializada.

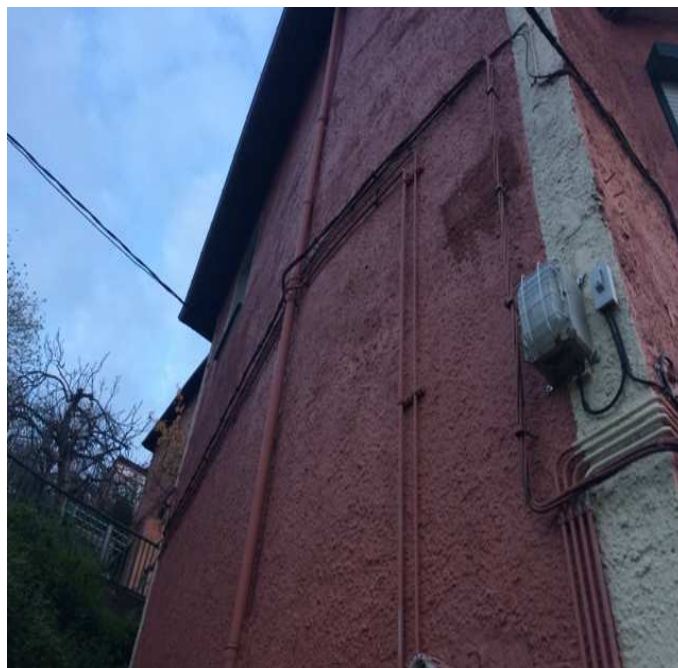
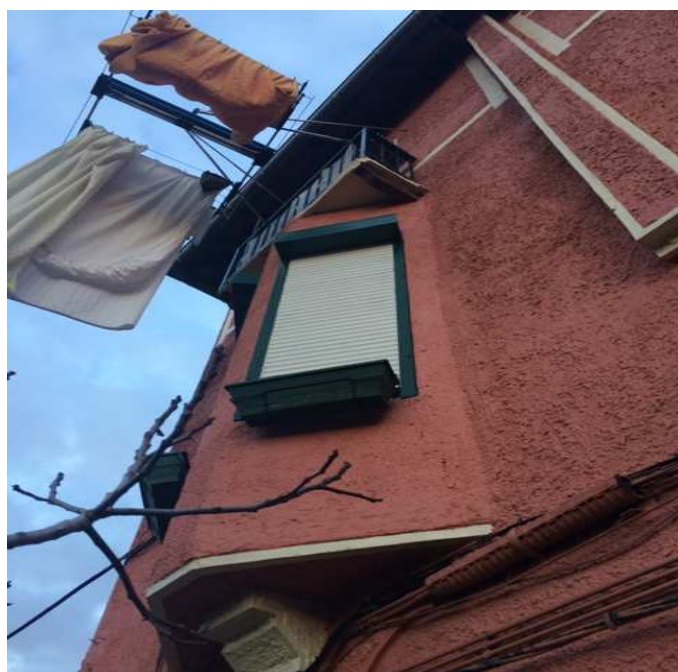
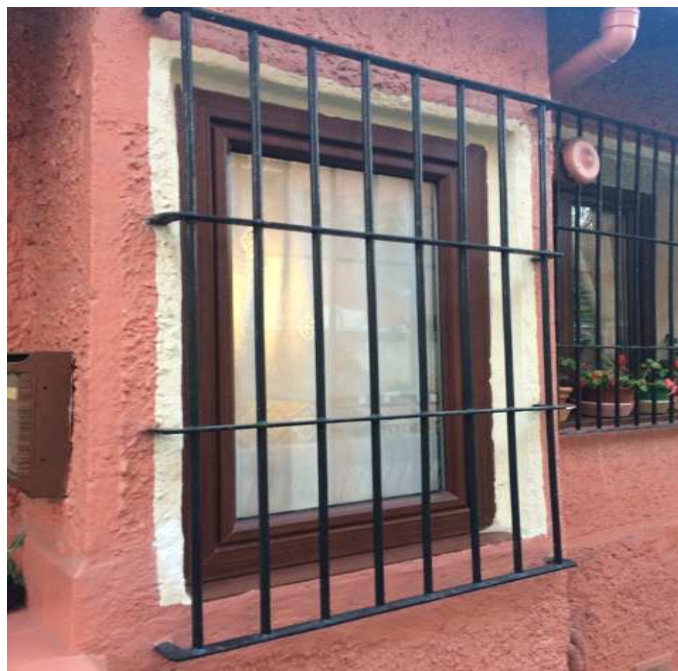
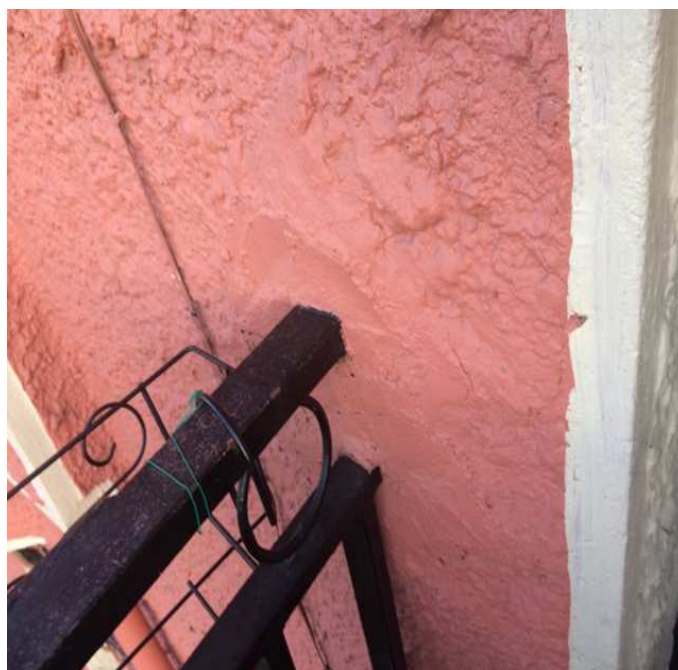
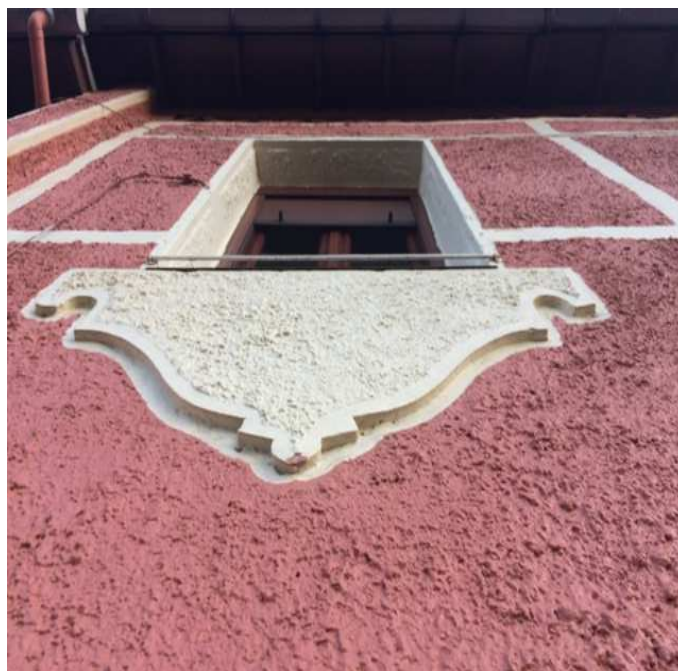
Fachadas / Estructurales / Elementos singulares

- Instalaciones en fachada: necesario 5.MANTENIMIENTO periódico por empresa especializada.
 - Otros: necesario 5.MANTENIMIENTO periódico por empresa especializada.

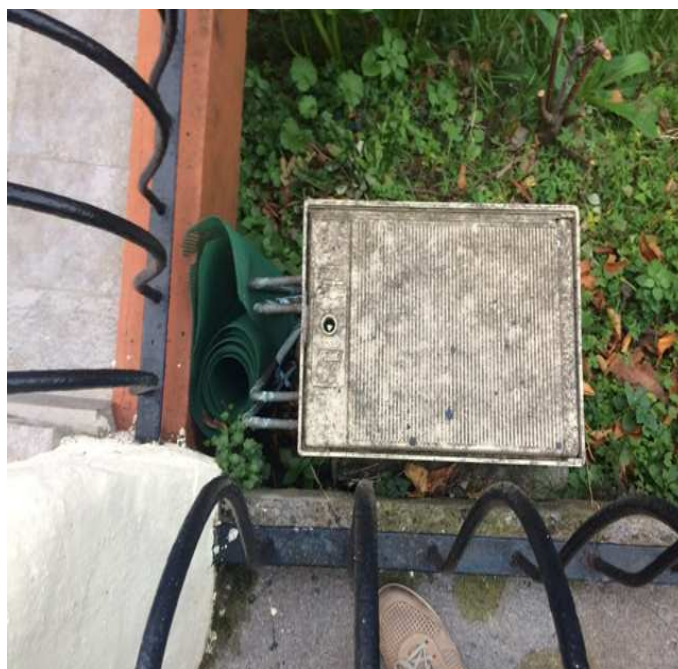
Suministro de Agua / Elementos de contaje / Elementos de contaje

GRUPO / ELEMENTO		ESTADO DE CONSERVACIÓN	SÍNTOMA / LESIÓN		IMPORTANCIA DEL DAÑO
			DESCRIPCIÓN	DATOS GRÁFICOS	
SUMINISTRO					
	Suministro	Sin poder determinar			Sin riesgo aparente
ELEMENTOS DE CONTAJE					
	Elementos de contaje	Aparentemente bueno			Sin riesgo aparente
INSTALACIÓN					
	Instalación	Aparentemente bueno			Sin riesgo aparente

- Lo que ha podido inspeccionarse no presenta patologías. Necesario 5.MANTENIMIENTO periódico por empresa especializada de:
 - > Suministro.
 - > Elementos de Contaje.
 - > Instalación.
 - > Elementos singulares.

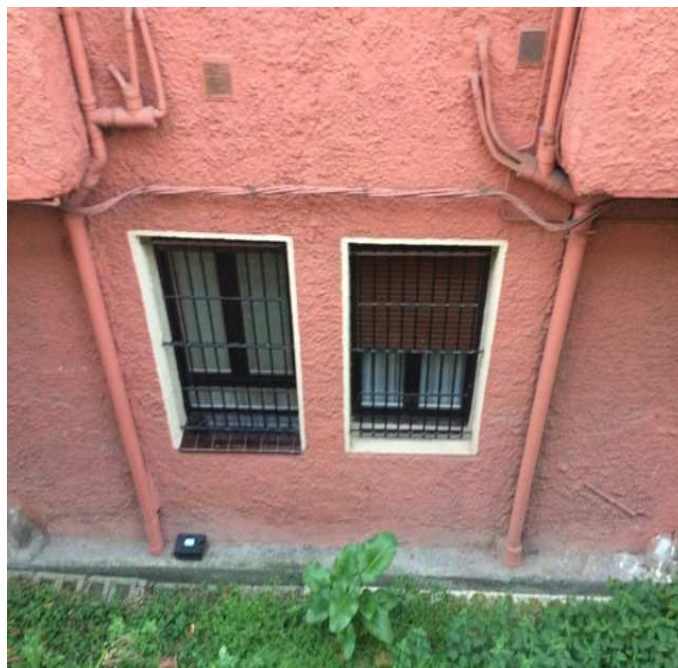
Evacuación de Agua / Vertido / Vertido

GRUPO / ELEMENTO		ESTADO DE CONSERVACIÓN	SÍNTOMA / LESIÓN		IMPORTANCIA DEL DAÑO
			DESCRIPCIÓN	DATOS GRÁFICOS	
RED DE EVACUACIÓN					
	Red de evacuación	Sin poder determinar			Sin riesgo aparente
VERTIDO					
	Vertido	Sin poder determinar			Sin riesgo aparente
CONDUCCIONES FECALES					
	Bajantes (vertical)	Aparentemente bueno			Sin riesgo aparente
	Coletores (horizontal)	Sin poder determinar			Sin riesgo aparente
CONDUCCIONES PLUVIALES					
	Bajantes (vertical)	Aparentemente bueno			Sin riesgo aparente
	Coletores (horizontal)	Sin poder determinar			Sin riesgo aparente
PUNTOS Y ELEMENTOS SINGULARES					
	Puntos y elementos singulares	Sin poder determinar			Sin riesgo aparente

- Lo que ha podido inspeccionarse no presenta patologías. Necesario 5.MANTENIMIENTO periódico por empresa especializada de:
 - > Evacuación.
 - > Vertido.
 - > Fecales.
 - > Pluviales.
