☞ 은평-주택-175(옹벽)

1 위치 및 시설물 종류

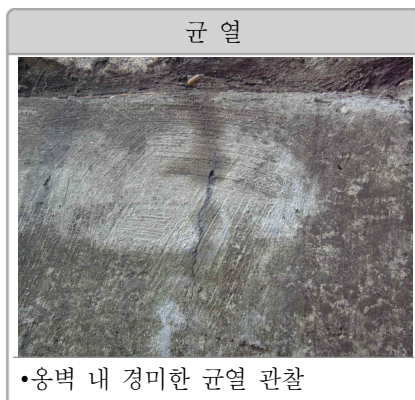
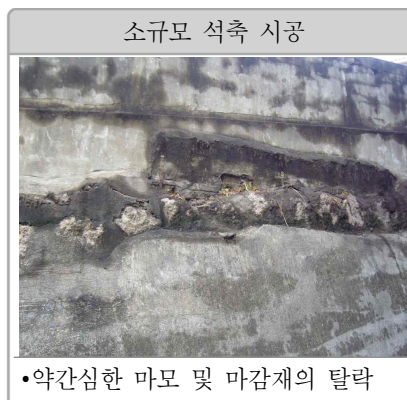
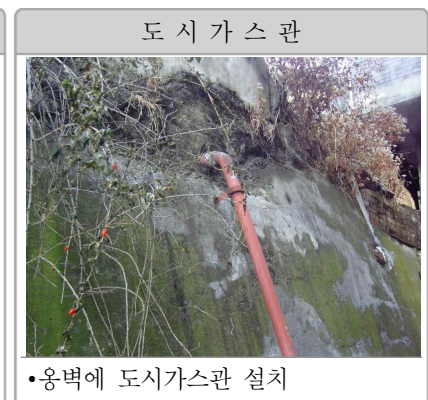
3 시설물 상태

- 콘크리트 옹벽은 경미한 균열이 관찰되며 배출구가 설치되지 않음
- 석축은 소규모로 시공하였으나 마모가 약간 심하고 석축 마감재 탈락
- 노후화된 구조물에 도시가스관이 설치되어있음

붕괴위험성											사회적 영향도 (점수)	보정수 (점수)	점수 합산 /등급
침하 (cm)	수평 변위 (cm)	세굴	파손 /손상 (mm)	균열 (mm)	마모 /침식	박리 (mm)	박리 /충분리 (mm)	철근 노출 (%)	백태	배출구			
0~2	0~2	미발생	0	0.11~0.2	약간 심함	0	0~10	0	무	없음	30	-5	49(C)

- 해당 옹벽은 소규모 균열이 관찰되나 경미한 상태이며 석축은 마감재인 몰탈 유실이 관찰되나 규모가 작고 구조물 내에 파손 및 변위 등의 위험요소들이 관찰되지 않아 위험성이 높지 않은 것으로 판단됨
- 구조물의 위험성은 크지 않으나 배출구가 설치되지 않아 균열부로 누수가 발생할 수 있으며 옹벽에 도시가스관이 있으므로 주의관찰 요구됨
- 인가와 인접한 구조물로 지속적인 관찰이 필요함
- 구조물의 구조적 안정성은 양호한 상태이나 지속적인 관찰과 주의가 필요한 상태로 C등급으로 산정
