40) 15-15-L-B1

(1) 조사개요

산지명	안산	시점	37.567593, 126.935819
주소	서울 서대문구 연희동 산 28-6	종점	37.566110, 126.934126
비탈면 종류	자연비탈면	구역 연장	186m
시설물 현황	가옥

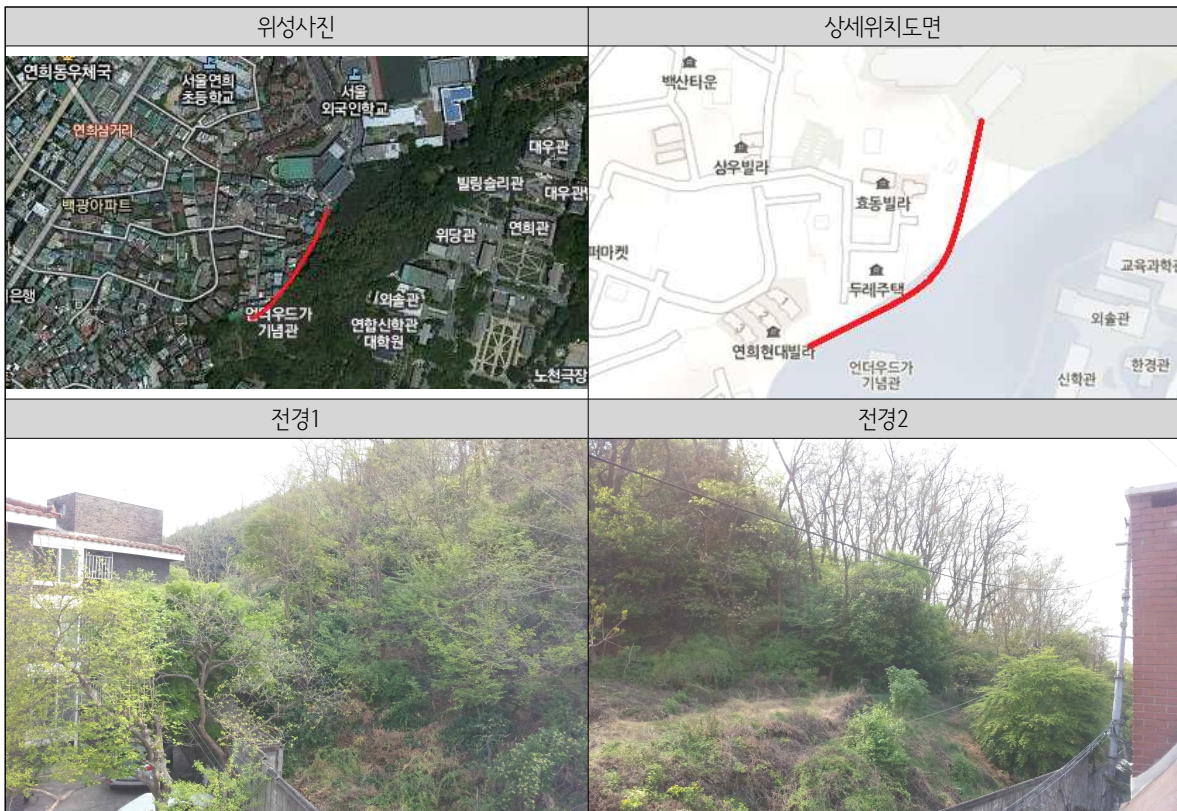
비탈면 경사각 (°)	비탈면 높이 (m)	중단 형상	형단 형상	계곡 유무	계곡 연장 (m)	계곡 폭 (m)	토층 심도 (cm)	상부 외력	지하수	붕괴 이력	보호 시설	사회적 영향도	보정 점수	점수 합산 (등급)
30	25	직선형	하강형	없음	-	-	100	무	적음	무	무	30	-	57/C
7	3	2	1	1	0	0	5	0	2	1	5

조사 의견	산지의 7부 능선에 해당되는 높은 위치에 가옥들이 들어서 있음. 비탈면 안정화된 상태임.
대책 방안	현 상태 유지관리. 배수시설 정비 확인 필요
