## 중로-도연(4)-054-2(인공비탈면)

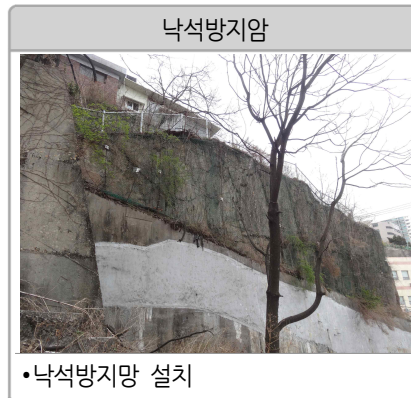
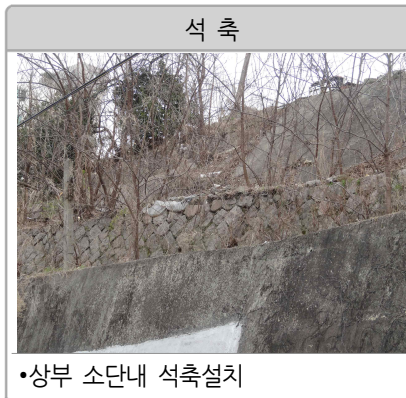
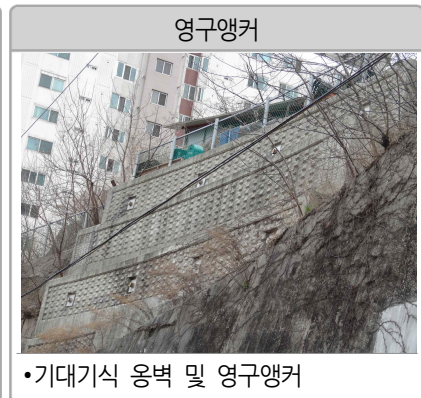
### 3 시설물 상태

- 해당 비탈면은 화강암 암반으로 이루어져 있으며 고각의 절리를 이루고 있으며 낙석방지망이 설치되어 있음
- 우측으로 가며 취락구간에 대하여 기대기식 옹벽과 영구앵커를 설치하였으며 낮은 부분에는 석축 또는 콘크리트 텃 씨우기를 하였음
- 상부에 1~2m의 울타리를 설치하였으며 평탄한 지역에는 텃밭과 주차장으로 이용하고 있음

- 해당 비탈면은 낙석방지망, 석축, 옹벽, 기대기식 옹벽과 영구앵커등이 설치되어 있어 구조적 위험도는 낮으나 하부 옹벽에 지하수가 다량으로 유출되고 있어 지속적인 관찰이 요구됨
- 해당 비탈면은 약한풍화의 암반비탈면으로 사면내에 표면보호공과 낙석방지울타리가 시공되어 있어 붕괴위험도는 낮은 것으로 판단하여 B등급으로 산정
