서대문-주택(4)-049-2(자연비탈면)

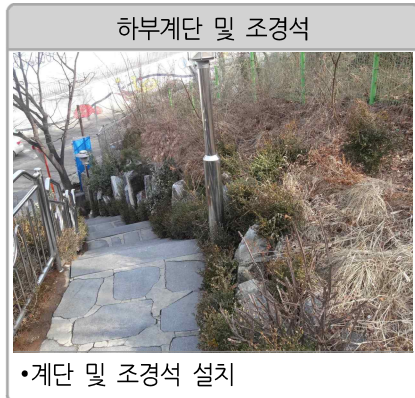
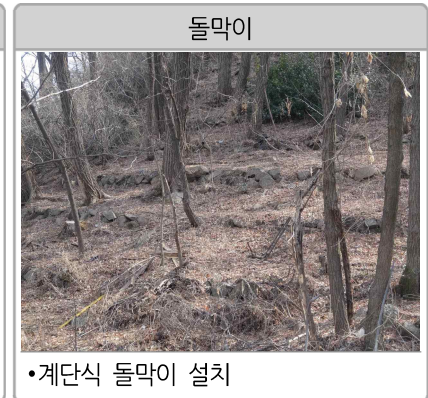
3 시설물 상태

- 해당 비탈면은 안산의 하단부로 서대문도서관과 접하고 있으며 최대높이가 15m이고 경사는 25°를 이루고 있는 자연비탈면에 해당됨
- 비탈면은 주로 토사로 이루어져 있으며 토사유실을 막기 위하여 돌막이를 설치하였으며 식생상태는 양호함
- 비탈면에 부분적으로 화강암 암반이 소규모로 노출되어 있으며 비탈면 하단에는 배수로가 설치되어 있음

- 해당 비탈면은 서대문도서관에 접하는 자연비탈면으로 경사가 완만하고 토사구간에 돌막이를 설치하여 유실의 위험성은 낮을 것으로 판단됨
- 해당 비탈면은 규모가 작아 붕괴위험성이 낮은 암반으로 B등급으로 산정하였으며 우기시 정기적인 관리 및 관찰이 요구됨
