☑ 은평-주택-172(옹벽)

1 위치 및 시설물 종류

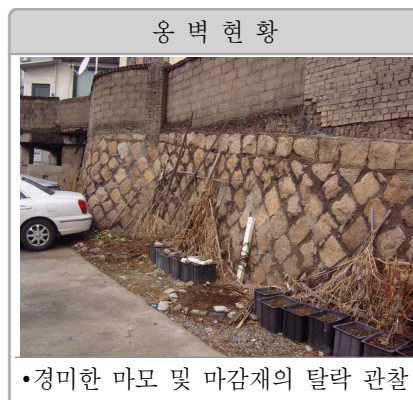
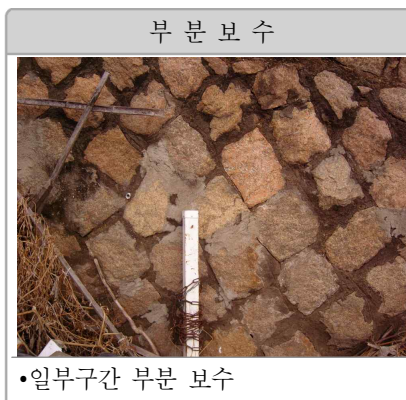
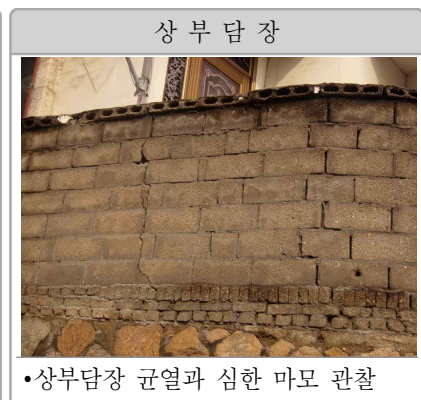
3 시설물 상태

- 석축은 마감재인 몰탈의 탈락이 발생했으나 부분보수 하였음
- 석축 상부 담장은 균열과 마모가 심하여 보수·보강이 필요하며 주의관찰 요망
- 배출구의 시공이 비교적 잘 되어있으며 배출구 내부에 세립토가 섞여 배수

- 구조물 내에 경미한 마모 및 마감재인 몰탈의 탈락이 발생했으나 보수하였으며 파손 및 변위 등의 위험요소들이 관찰되지 않아 위험성이 높지 않은 것으로 판단됨
- 구조물 상부 담장에 심한 마모 및 균열이 발생하였으며 하부 주차장으로 활용되므로 보수, 보강 및 지속적인 관찰이 필요함
- 구조물의 배수시설이 완비되고, 구조적 안정성이 양호한 것으로 판단하여 B등급으로 산정
