12) 15-05-L-B6

(1) 조사개요

산지명	안산	시점	37.582435, 126.945835
주소	서울 서대문구 통일로25길 30	종점	37.582702, 126.948542
비탈면 종류	자연비탈면	구역 연장	230m
시설물 현황	아파트 옹벽

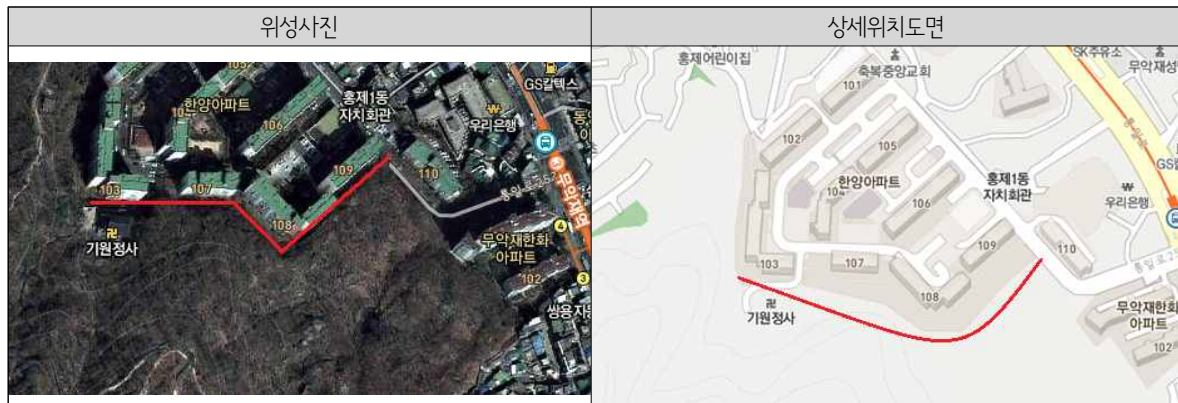
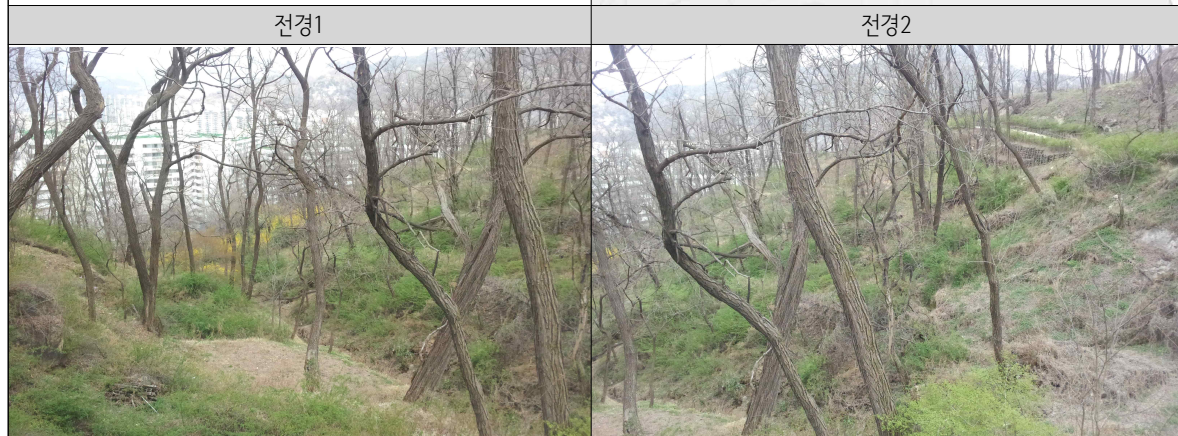
비탈면 경사각 (°)	비탈면 높이 (m)	종단 형상	횡단 형상	계곡 유무	계곡 연장 (m)	계곡 폭 (m)	토층 심도 (cm)	상부 외력	지하수	붕괴 이력	보호 시설	사회적 영향도	보정 점수	점수 합산 등급
35	30	복합형	상승형	있음	30	2	100	무	많음	무	양호	30	15	57/C
7	4	5	4	5	2	4	5	0	4	1	1

조사 의견	경사면이 불규칙하고 식생이 아카시아가 많음, 과거 붕괴층으로 예상됨.
대책 방안	우기 시 주기적인 점검 필요.
