경북대학교 공학석사학위논문

침수정보 GIS 분석을 통한 홍수피해 산정 기법에 관한 연구

과학기술대학원 융복합시스템공학전공

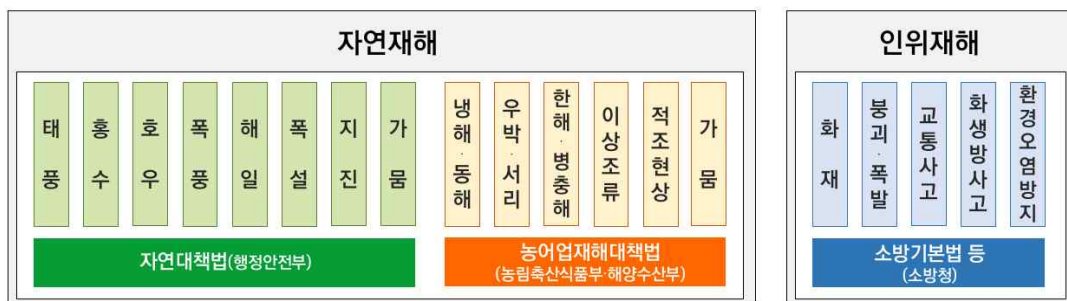
Fig. 2-1. 재해의 분류체계

우리나라 재해의 기본법인 「재난 및 안전관리기본법」에 따르면 재해는 국민의 생명·신체·재산과 국가에 피해를 주거나 줄 수 있는 것으로 Fig 2-1의 재해의 분류체계와 같이 자연재해와 인위재해로 구분할 수 있다.

자연재해를 발생 요인으로 분류하면 이상기후 등 기상 요인에 의한 기상재해와 지반의 운동에 의한 지질재해로 나눌 수 있다. 우리나라에서 발생하는 대부분의 자연재해는 기상재해에 해당하며, 지질재해는 직접적인 피해 발생과 간접적인 기상이변 초래 및 기상재해까지 발생시킨다. 또한, 풍수해보험 적용기준에 따라 수해, 풍해, 설해위험으로 분류할 수 있다. 풍수해보험이란 태풍·홍수·호우·해일·강풍 등에 의해 발생하는 국민의 재산피해를 보상하는 보험을 말하며, 재해유형별 위험분석에 따라 구분하면 Fig 2-2와 같다. Table 2-1은 자연재해 유형별 재해원인, 재난기준, 관련 인자를 나타낸 것이다.

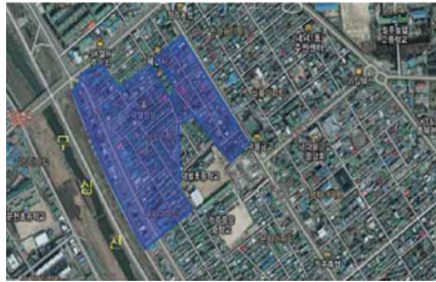
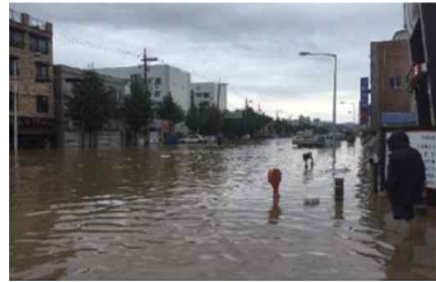
Fig. 2-11. 무심천 인근 홍수피해 현황

무심천의 수위가 상승함에 따라 도심에서의 빗물이 무심천으로 배출되지 못하여 침수피해가 발생하였으며, 내덕동에 위치한 MBC 방송국 앞도로는 저지대 및 하수관로가 집결되는 지역으로 매년 침수피해를 겪어왔다. 청주시는 상습침수 피해를 줄이고자 도로 지하에 16,000톤 규모의 우수저류조를 설치하였으며, 이는 홍수 시 저류조에 빗물을 저장하고, 배수펌프를 이용해 무심천을 방류하는 구조이다. 그러나 설계기준이 50년 빈도로 설정되어 있어 7월 14~16일 호우에는 대처할 수 없었으며, 도로

침수 및 인근 건물의 지하 주차장으로 빗물이 유입되었다. Fig 2-11은 무심천 유역의 위성영상과 홍수피해 현장사진이며, Fig 2-12는 7월 16일과 17일의 무심천 수위를 비교하였다.
