從事清潔作業從合梯上發生墜落災害致死重大 職業災害

(114) 1140006454

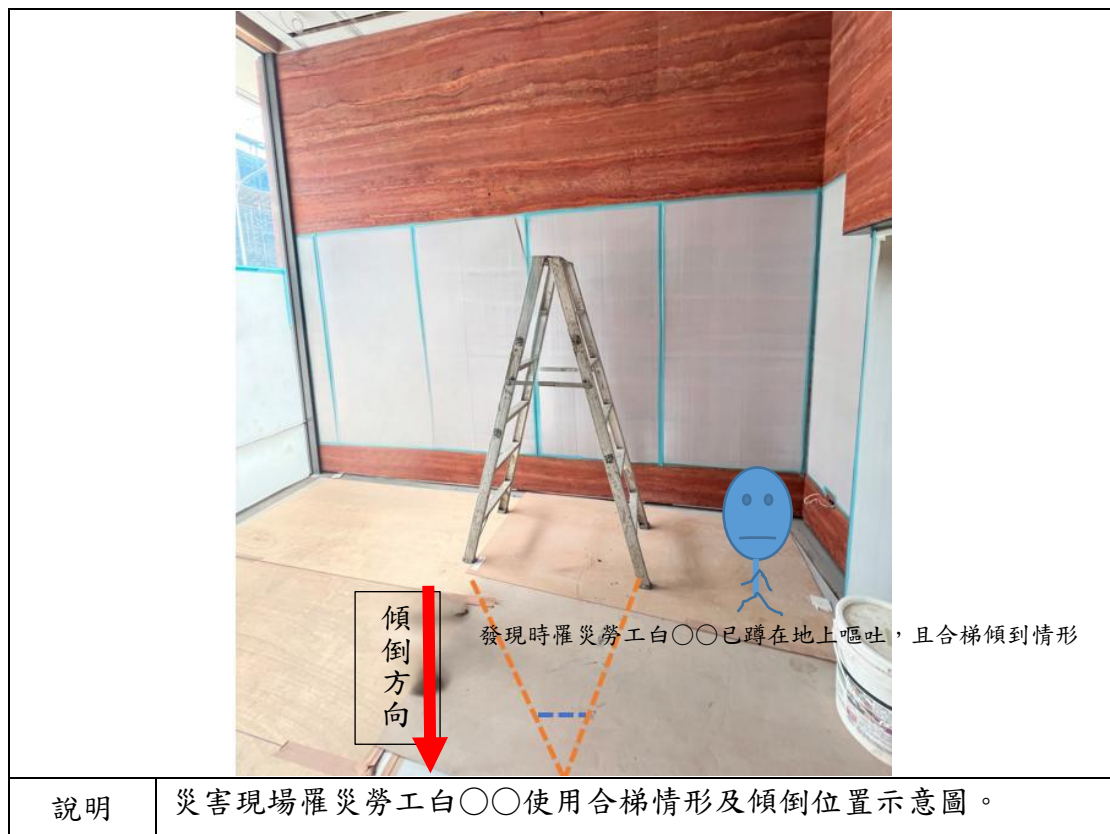
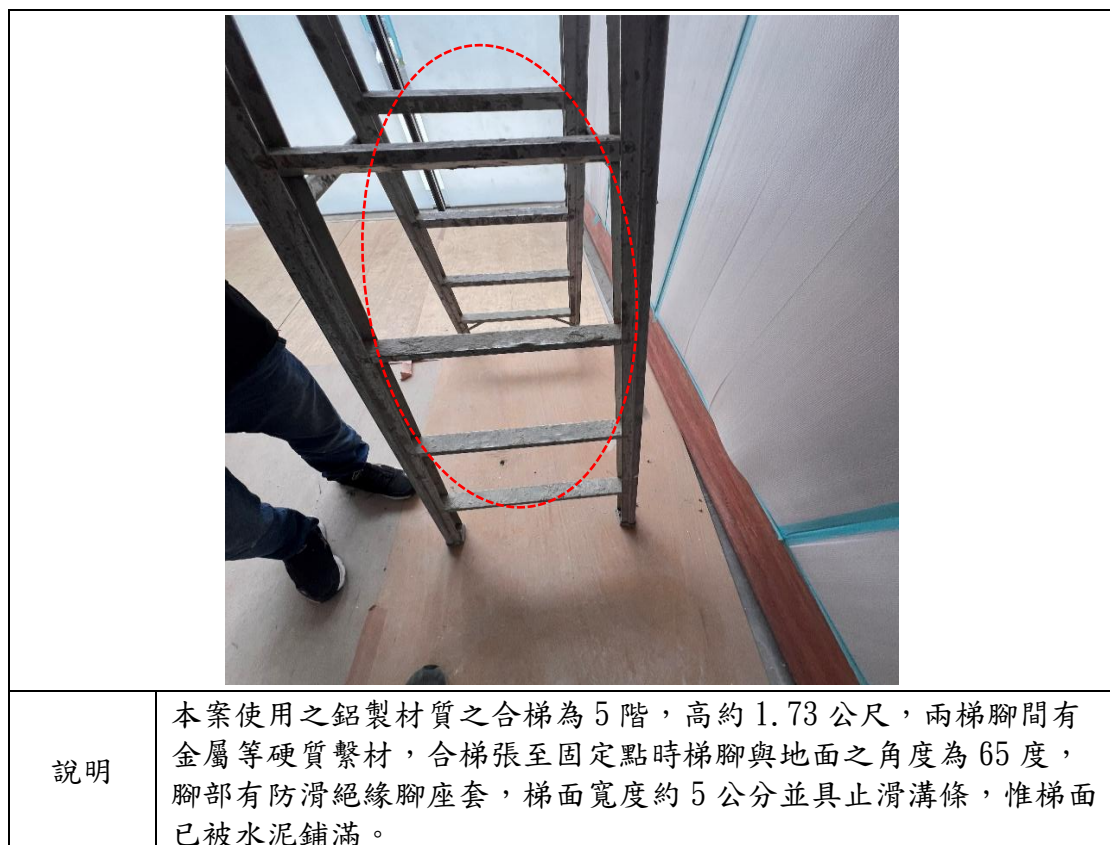
八、現場示意圖或照片

於 114 年 1 月 21 日 10 時 53 分許，勞工白○○○使用合梯進行清潔作業，當日 11 時許發現勞工白○○○已蹲在地上嘔吐，且合梯已傾倒，經救護車送往中港澄清綜合醫院後轉送至平等澄清綜合醫院，因家屬放棄治療再轉院至臺中榮民總醫院，延至同年 2 月 7 日 19 時 49 分不治死亡。

(一) 直接原因：114 年 1 月 21 日 10 時 53 分許，罹災者白○○○使用合梯從事清潔作業時，從合梯上墜落至地面，造成致顱骨穹窿閉鎖性骨折，延至同年 2 月 7 日 19 時 49 分因創傷性腦出血、腦死不治死亡。

(1) 合梯未具備安全之防滑梯面。

(2) 未使其正確戴用安全帽。

- (一) 雇主對於使用之合梯，應符合下列規定：一、…。四、有安全之防滑梯面。(職業安全衛生設施規則第 230 條第 1 項第 4 款暨職業安全衛生法第 6 條第 1 項)
- (二) 對於進入營繕工程工作場所作業人員，應提供適當安全帽，並使其正確戴用。(營造業安全衛生設施標準第 11 條之 1 暨職業安全衛生法第 6 條第 1 項)
- (三) 雇主僱用勞工時，除應依附表八所定之檢查項目實施一般體格檢查外，另應按其作業類別，依附表九所定之檢查項目實施特殊體格檢查。(勞工健康保護規則第 16 條第 1 項暨職業安全衛生法第 20 條第 1 項)
- (四) 第 2 條所定事業之雇主應依附表 2 之規模，置職業安全衛生業務主管及管理人員。(職業安全衛生管理辦法第 3 條第 1 項暨職業安全衛生法第 23 條第 1 項)
- (五) 雇主應依其事業單位之規模、性質，訂定職業安全衛生管理計畫，要求各級主管及負責指揮、監督之有關人員執行；勞工人數在 30 人以下之事業單位，得以安全衛生管理執行紀錄或文件代替職業安全衛生管理計畫。(職業安全衛生管理辦法第 12 條之 1 暨職業安全衛生法第 23 條第 1 項)
- (六) 雇主依第 13 條至第 63 條規定實施之自動檢查，應訂定自動檢查計畫。(職業安全衛生管理辦法第 79 條暨職業安全衛生法第 23 條第 1 項)
- (七) 雇主對新僱勞工或在職勞工於變更工作前，應使勞工接受適於各該工作必要之一般安全衛生教育訓練。(職業安全衛生教育訓練規則第 17 條第 1 項暨職業安全衛生法第 32 條第 1 項)
- (八) 雇主應依職業安全衛生法及有關規定會同勞工代表訂定適合其需要之安全衛生工作守則，報經勞動檢查機構備查後，公告實施。(職業安全衛生法第 34 條第 1 項)
