從事太陽光電系統屋頂浪板安裝工程發生墜落災害致死重大職業災害
(108) 1080020780

一、行業分類：整地、基礎及結構工程業(4310)

二、災害類型：墜落 (1)

三、媒介物：屋頂 (415)

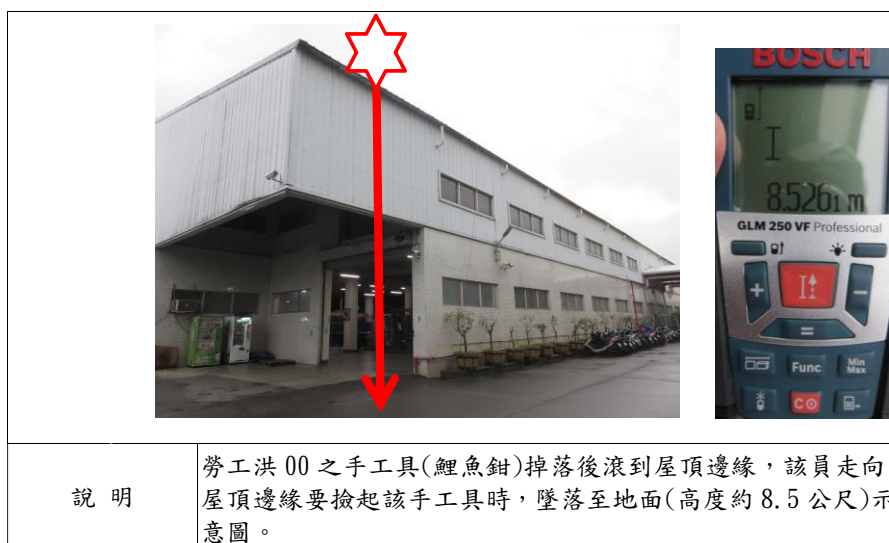
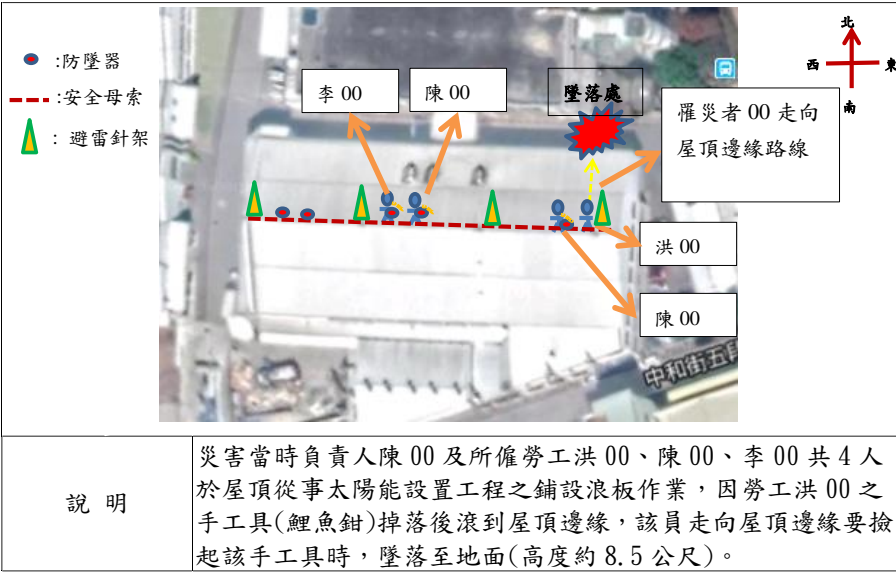
八、現場示意圖或照片：

據陳 00(即 00 企業社)負責人陳 00 稱述，108 年 8 月 8 日 13 時 20 分許，在 00 股份有限公司 00 廠(臺中市 00 區 00 街 00 段 00 號)廠區內，陳 00 及所僱勞工洪 00、陳 00、李 00 共 4 人在滑水板廠房屋頂，從事太陽能設置工程之鋪設浪板作業，當時洪 00 站立於該 00 廠房屋頂，因手工具(鯉魚鉗)掉落後滾到於該 00 廠房屋頂邊緣，洪 00 走向屋頂邊緣開口，準備要撿起該手工具時，墜落至地面(高度約 8.5 公尺)，由陳 00 目擊後，立即叫救護車送至 000 醫院急救，傷重不治死亡。

(一)直接原因：罹災者從事鋪設浪板作業，自高度約 8.5 公尺之屋頂邊緣墜落至地面。

1. 對於高度 2 公尺以上之屋頂場所作業，未於該處設置護欄等防護設備。
2. 使勞工從事屋頂作業時，未指派專人督導

(一)雇主使勞工從事屋頂作業時，應指派專人督導。(營造安全衛生設施標準第 18 條第 1 項暨職業安全衛生法第 6 條第 1 項)

(二)雇主對於高度 2 公尺以上之屋頂…等場所作業，勞工有遭受墜落危險之虞者，應於該處設置護欄、護蓋或安全網等防護設備。(營造安全衛生設施標準第 19 條第 1 項暨職業安全衛生法第 6 條第 1 項)
