# 勞工從事拋光研磨機研磨作業發生 3 員受傷重大職業災害

一、行業分類：金屬鍛造業(2541) 109(1090010068)

二、災害類型：火災 (16)

三、媒介物：其他媒介物 (911，脈衝式集塵機)

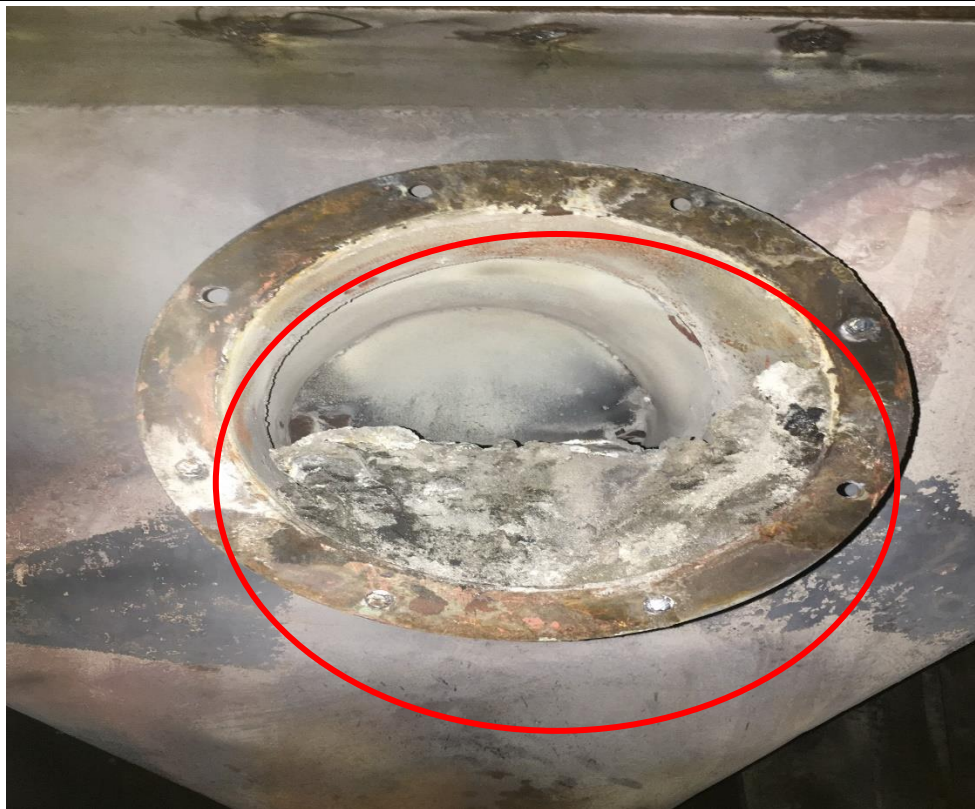
說明

勞工甘○○、黎○○及陳○○等 3 人於 109 年 1 月 19 日 8 時 50 分許從事拋光研磨機研磨作業，對於有可燃性粉塵存在之脈衝式集塵機配管及布管，從事有發生火花之虞之拋光研磨機研磨作業時，未指定粉塵作業主管，從事監督作業，亦未定期檢查除塵裝置內部塵埃堆積之狀況，造成該等物質累積於脈衝式集塵機附近，並因拋光研磨機研磨鋁製品產生火花蓄熱引燃火災，致發生甘員、黎員及陳員等 3 人遭燒傷之職業災害。

(一)雇主僱用勞工從事粉塵作業時，應指定粉塵作業主管，從事監督作業。(粉塵危害預防標準第 20 條暨職業安全衛生法第 6 條第 1 項)

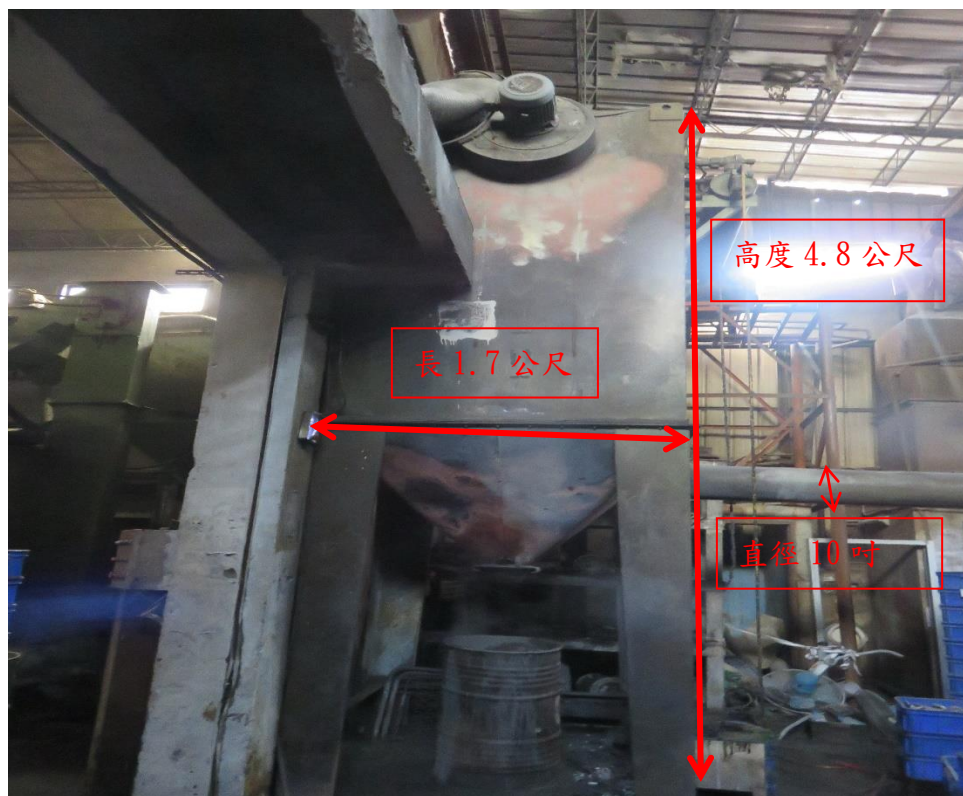
說明

脈衝式集塵機為長 1.7 公尺\*寬 1.7 公尺\*高 4.8 公尺，風管直徑 10 吋。
