從事於曳板車鋼構堆置作業發生 H 型鋼飛落致死重大職業 災害重大災害

(108)1080018809

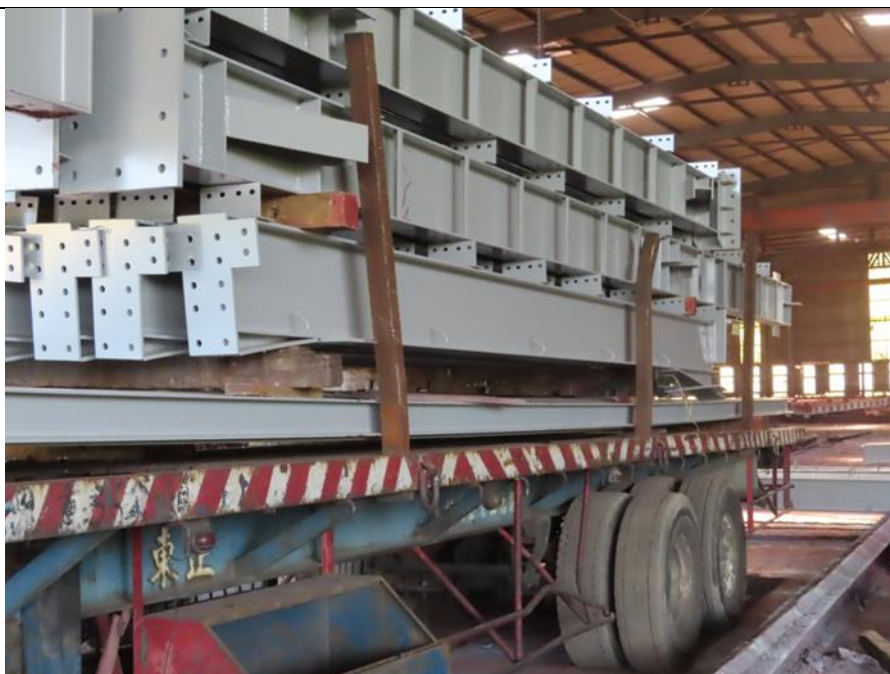
附照 3

不安全狀況：對於曳板車之 H 型鋼裝載，未採取繩索捆綁、護網、擋樁、限制高度或變更堆積等必要設施。

曳板車板台左側設置擋樁支撐 3 支。

(一) 對於搬運、堆放或處置物料，為防止倒塌、崩塌或掉落，應採取繩索捆綁、護網、擋樁、限制高度或變更堆積等必要設施，並禁止與作業

無關人員進入該等場所。(職業安全衛生設施規則第 153 條暨職業安全衛生法第 6 條第 1 項)

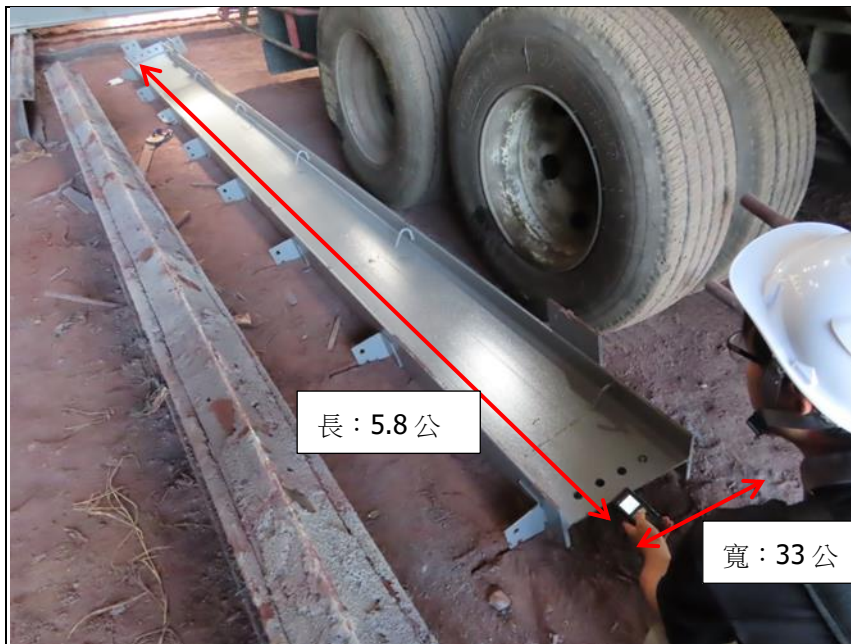
附照 4

(一)直接原因：遭飛落之 H 型鋼壓傷致死。

倒塌之鋼捲(長：5.8 公尺；寬：33 公分；重量：約 500 公斤)

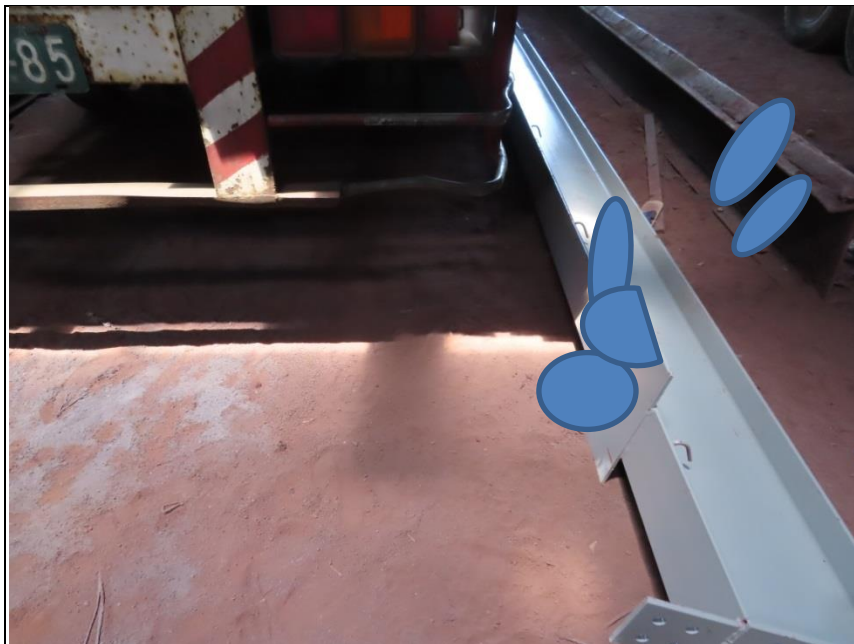
附照 5

於 108 年 7 月 17 日 7 時 55 分許，洪員上班時發現王員所有之灰色休旅車停放於該曳板車左前方，且王員倒臥在該曳板車尾右後方，身體遭一根飛落之 H 型鋼壓於下方，隨即呼叫其配偶陳○○通報 119，洪員使用固定式起重機將王員身上之鋼構吊離後，進行確認生命狀態並急救至救護車到場。

罹災者王○○倒臥於曳板車右後方，遭鋼構掉落壓傷於下。
