105 年度全國重大職業
災害實例摘要彙編
(危險性機械設備)

105 年度危險性機械設備重大職災實例

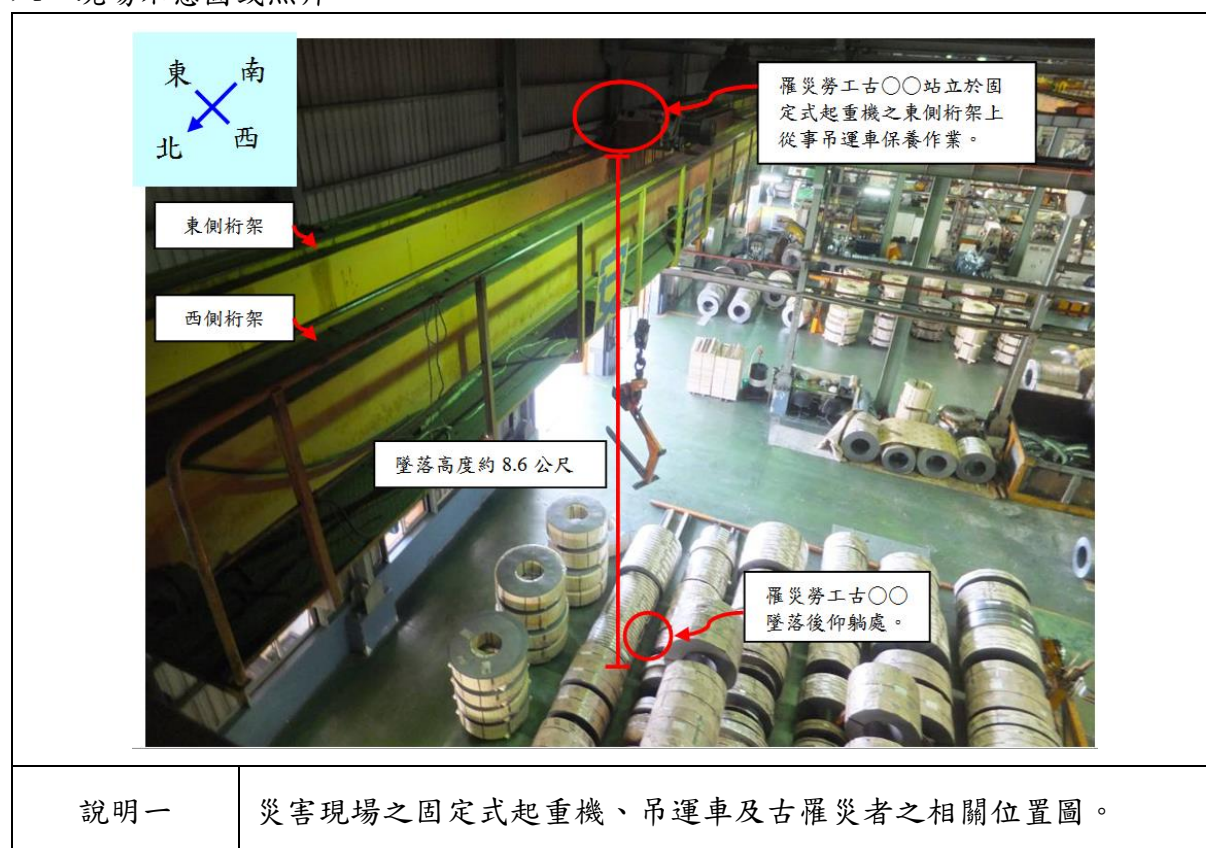
八、現場示意圖或照片：

（二）當日下午 1 時 30 分許古罹災者告知廠長侯員要進行廠內固定式起重機保養作業，下午 3 時 55 分許勞工鄭員於 E 棟鋼帶存放區西南側之通道處準備吊掛鋼捲作業時，聽到後方「蹦」一聲，隨即尋聲往 E 棟門口查看（即 E 棟東側），發現古罹災者墜落於 E 棟東側固定式起重機下方之鋼帶捲存放區，身體仰躺凹陷於鋼帶捲與鋼帶捲間。

（一）直接原因：古罹災者自固定式起重機桁架上墜落至高差 8.6 公尺之地面，因顱內出血死亡。

（二）間接原因：不安全狀況：對於在高度 2 公尺以上之高處作業，勞工有墜落之虞者，未使勞工確實使用安全帶及安全帽。

（一）雇主對於在高度二公尺以上之高處作業，勞工有墜落之虞者，應使勞工確實使用安全帶、安全帽及其他必要之防護具。...。（職業安全衛生設施規則第 281 條第 1 項暨職業安全衛生法第 6 條第 1 項）

（二）雇主對於固定式起重機之檢修、調整、操作、組配或拆卸等，應依下列規定辦理：...二、從事檢修、調整作業時，應指定作業監督人員，從事監督指揮工作。...。（起重升降機具安全規則第 22 條第 2 款暨職業安全衛生法第 6 條第 1 項）

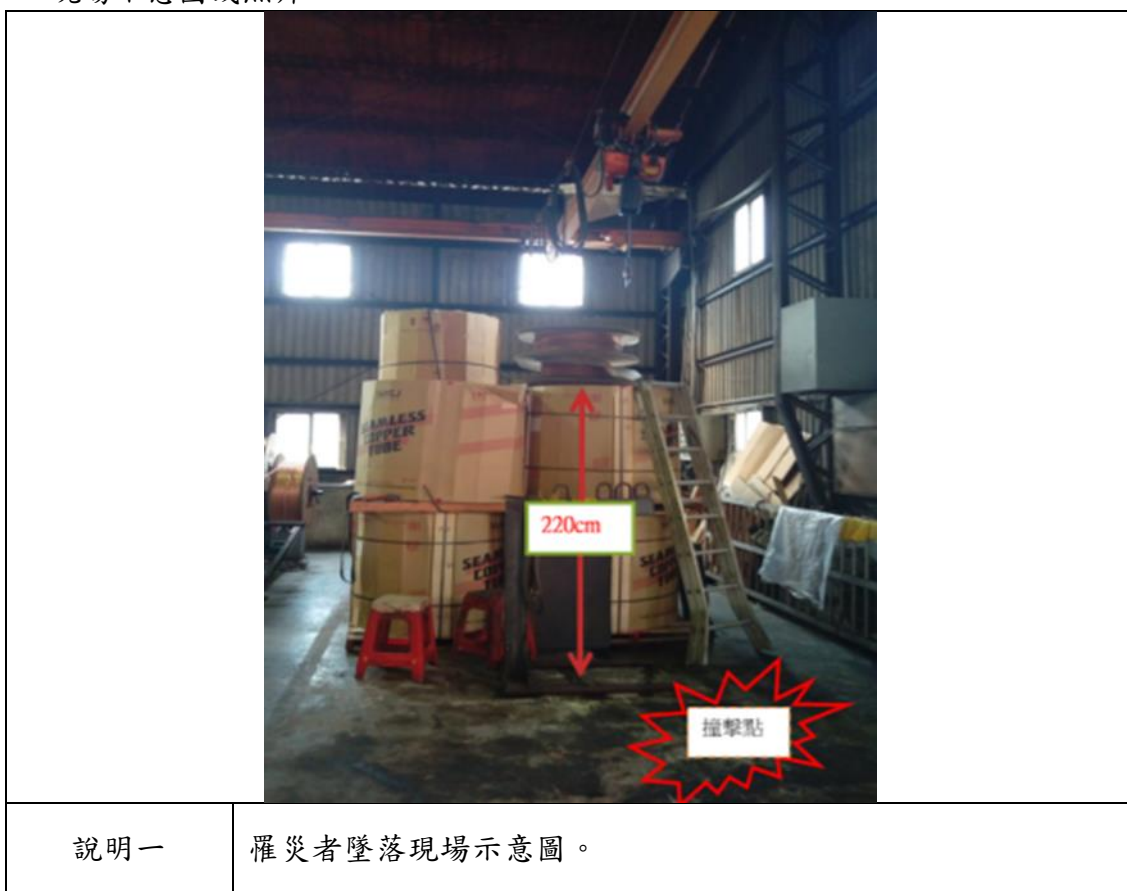
八、現場示意圖或照片：

（二）當日13時15分許，弘○工業有限公司使所僱勞工詹罹災者維修固定式起重機，詹罹災者以併攏的合梯斜放於銅捲物料區作為上下設備，當工作完成後，沿合梯爬下過程中發生墜落，致其頭部撞擊地面，經緊急搶救並通知消防局送往汐止國泰醫院急救，仍於19日10時許因傷勢過重不治死亡。

（一）直接原因：自合梯墜落地面致死。

1.不安全狀況：使勞工於高差超過1.5公尺以上之場所作業時，未設置能使勞工安全上下之設備。對於在高度2公尺以上之高處作業，勞工有墜落之虞者，未確實使勞工使用安全帶、安全帽等防護具。

（一）雇主對勞工於高差超過1.5公尺以上之場所作業時，應設置能使勞工安全上下之設備。（職業安全衛生設施規則第228條暨職業安全衛生法第6條第1項）

（二）雇主對於在高度2公尺以上之高處作業，勞工有墜落之虞者，應使勞工確實使用安全帶、安全帽及其他必要之防護具。但經雇主採安全網等措施者，不在此限（職業安全衛生設施規則第281條第1項暨職業安全衛生法第6條第1項）。

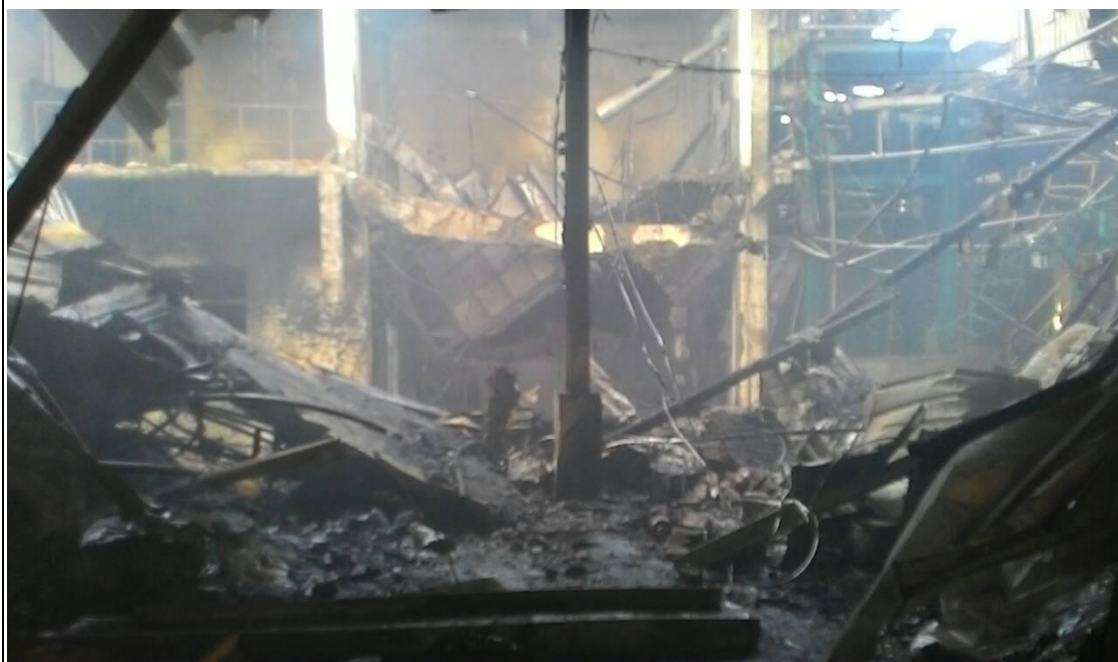
說明一

（一）民國 105 年 8 月操作員黃員 105 年 8 月 10 日上午 8 時許至鍋爐房先將鍋爐裡的水放掉，然後開軟水儲槽進水，約 8 時 9 分打開燃燒機開關，約 8 時 11 分點火，約 8 時 25 分離開鍋爐房，9 點 20 分許鍋爐發生爆炸，鍋爐胴體爆開與爐筒飛撞東側盛○公司圍牆，其爆炸波造成惠○公司氟矽酸工場面對鍋爐的橫梁與磚牆破裂倒塌，鍋爐附屬設備及管台等零件炸開四散，造成盛○公司許罹災者、王罹災者，古罹災者 3 名勞工受傷。

1.對於鍋爐用水，未確保鍋爐水質，且防止累積水垢。

2.未監視壓力、水位、燃燒狀態等運轉動態、避免發生急劇負荷變動之現象、防止壓力超過最高使用壓力、保持其他安全裝置之機能正常，且未檢點及適當調整低水位燃燒遮斷裝置、其他自動控制裝置，以保持機能正常且發現鍋爐有異狀時，未即採取必要措施。

鍋爐位移至東側撞破盛○公司圍牆。

（一）雇主對於鍋爐之操作管理，應僱用專任操作人員，於鍋爐運轉中不得使其從事與鍋爐操作無關之工作。（鍋爐及壓力容器安全規則第 14 條暨職業安全衛生法第 6 條第 1 項）

（二）雇主應使鍋爐操作人員實施下列事項：一、監視壓力、水位、燃燒狀態等運轉動態。二、避免發生急劇負荷變動之現象。三、防止壓力上升超過最高使用壓力。四、保持壓力表、安全閥及其他安全裝置之機能正常。...八、檢點

及適當調整低水位燃燒遮斷裝置、火焰檢出裝置及其他自動控制裝置，以保持機能正常。九、發現鍋爐有異狀時，應即採取必要措施。(鍋爐及壓力容器安全規則第 16 條暨職業安全衛生法第 6 條第 1 項)

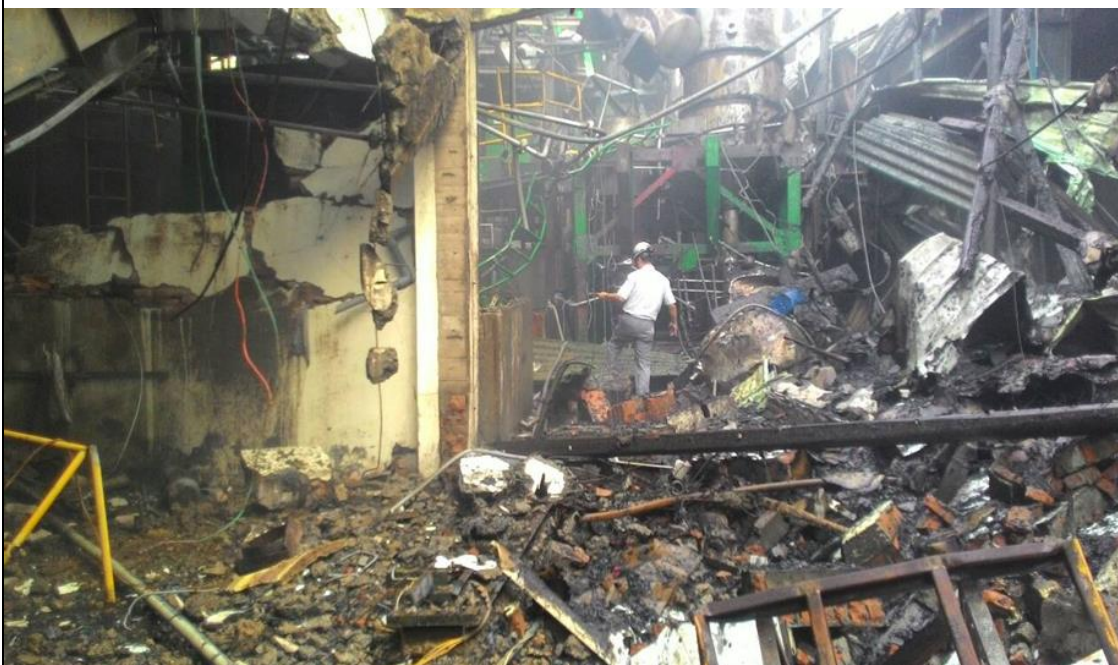
說明二

發生爆炸之鍋爐原於惠○公司設置位置。
