從事屋頂修繕工程發生墜落致死重大職業災害

(114)1140002345

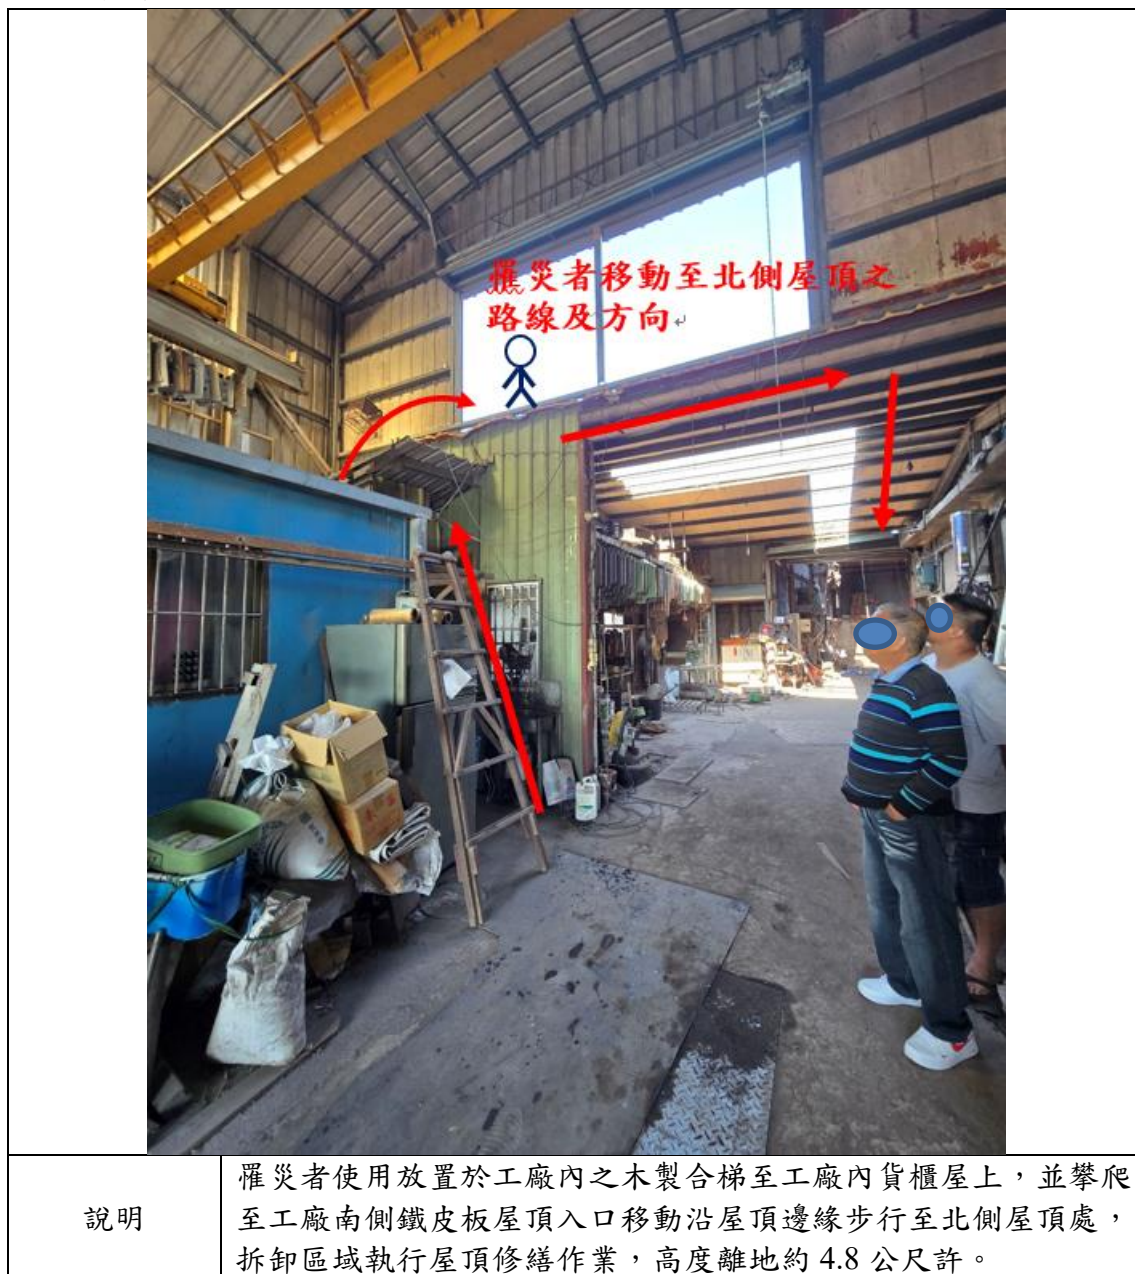
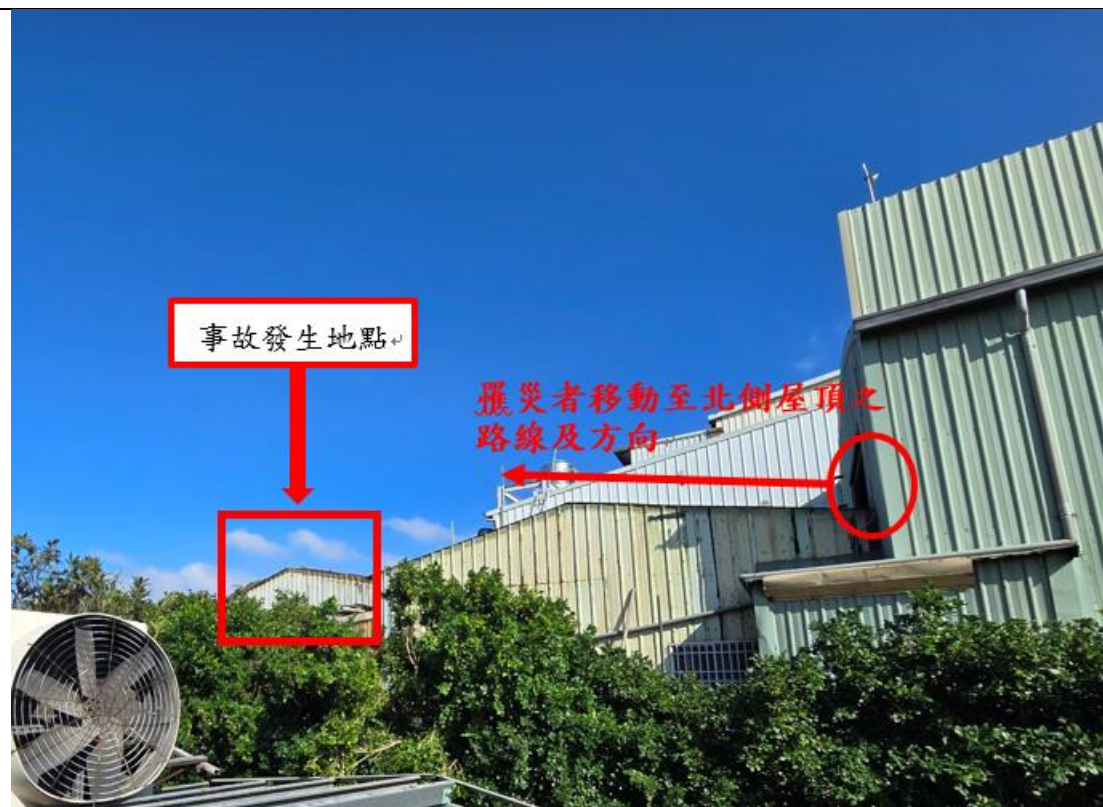
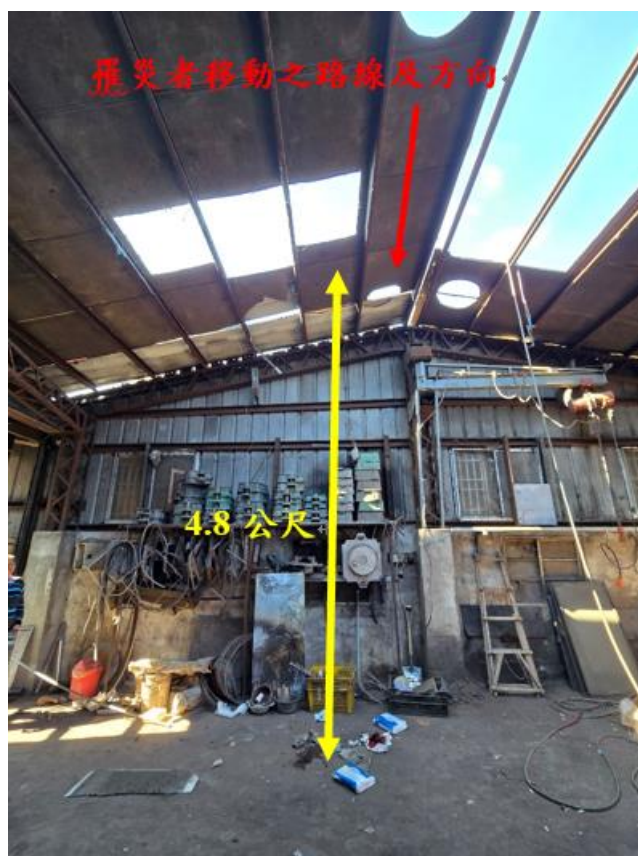
現場示意圖或照片：

罹災者將拆卸下之鐵皮板屋頂往西側方向搬運，於屋頂開口部分(長約為 1 公尺，寬約為 0.9 公尺)墜落，墜落離地高度約 4.8 公尺，現場未架設護欄、護蓋等防護設備。

- (一)雇主對於高度在 2 公尺以上之工作場所邊緣及開口部分，勞工有遭受墜落危險之虞者，應設有適當強度之護欄、護蓋等防護設備。(職業安全衛生設施規則第 224 條第 1 項暨職業安全衛生法第 6 條第 1 項))
- (二)雇主對勞工於以石綿板、鐵皮板、瓦、木板、茅草、塑膠等易踏穿材料構築之屋頂及雨遮，或於以礦纖板、石膏板等易踏穿材料構築之夾層天花板從事作業時，為防止勞工踏穿墜落，應採取下列設施：…三、指定屋頂作業主管指揮或監督該作業。(職業安全衛生設施規則第 227 條第 1 項第 3 款暨職業安全衛生法第 6 條第 1 項)
- (三)雇主對勞工於高差超過 1.5 公尺以上之場所作業時，應設置能使勞工安全上下之設備。(職業安全衛生設施規則第 228 條第 1 項暨職業安全衛生法第 6 條第 1 項)
- (四)雇主對於在高度 2 公尺以上之高處作業，勞工有墜落之虞者，應使勞工確實使用安全帶、安全帽及其他必要之防護具，但經雇主採安全網等措施者，不在此限。(職業安全衛生設施規則第 281 條第 1 項暨職業安全衛生法第 6 條第 1 項)
- (五)雇主僱用勞工時，應依規定項目實施一般體格檢查。(勞工健康保護規則第 16 條第 1 項暨職業安全衛生法第 20 條第 1 項)
- (六)第 2 條所定事業之雇主應依附表 2 之規模，置職業安全衛生業務主管及管理人員。(職業安全衛生管理辦法第 3 條第 1 項暨職業安全衛生法第 23 條第 1 項)
- (七)雇主應依其事業單位之規模、性質，訂定職業安全衛生管理計畫，要求各級主管及負責指揮、監督之有關人員執行；勞工人數在 30 人以下之事業單位，得以安全衛生管理執行紀錄或文件代替職業安全衛生管理計畫。(職業安全衛生管理辦法第 12 條之 1 第 1 項暨職業安全衛生法第 23 條第 1 項)。
- (八)雇主依第 13 條至第 63 條規定實施之自動檢查，應訂定自動檢查計畫。(職業安全衛生管理辦法第 79 條暨職業安全衛生法第 23 條第
