軸受寿命加速試験概要

軸受等寿命加速試験

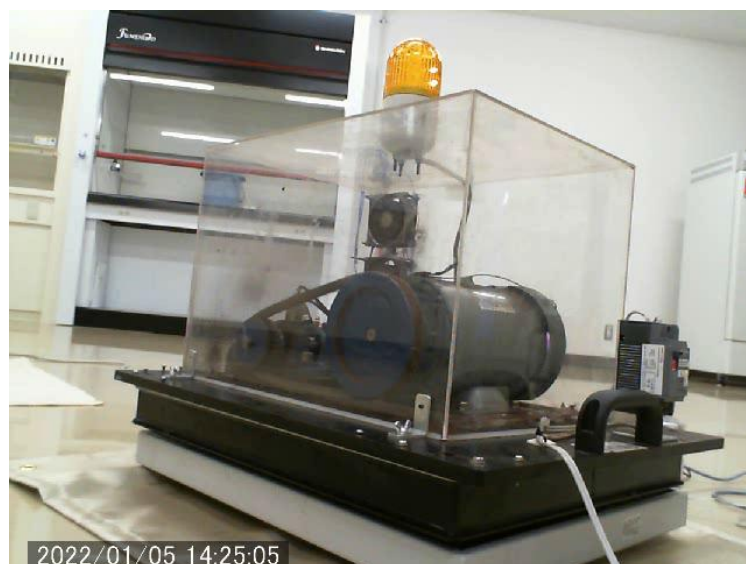
軸と軸受固定ネジ脱落

アクリルケース固定ネジ脱落

ベルトにひび割れ

メンテナンス前

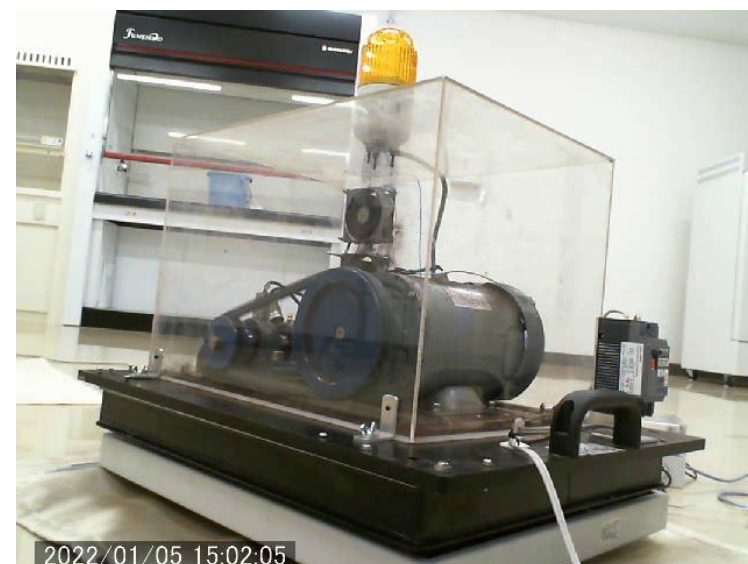
メンテナンス後

メンテナンス内容

- ・ 脱落した固定ネジの復旧
- ・ ベルト交換

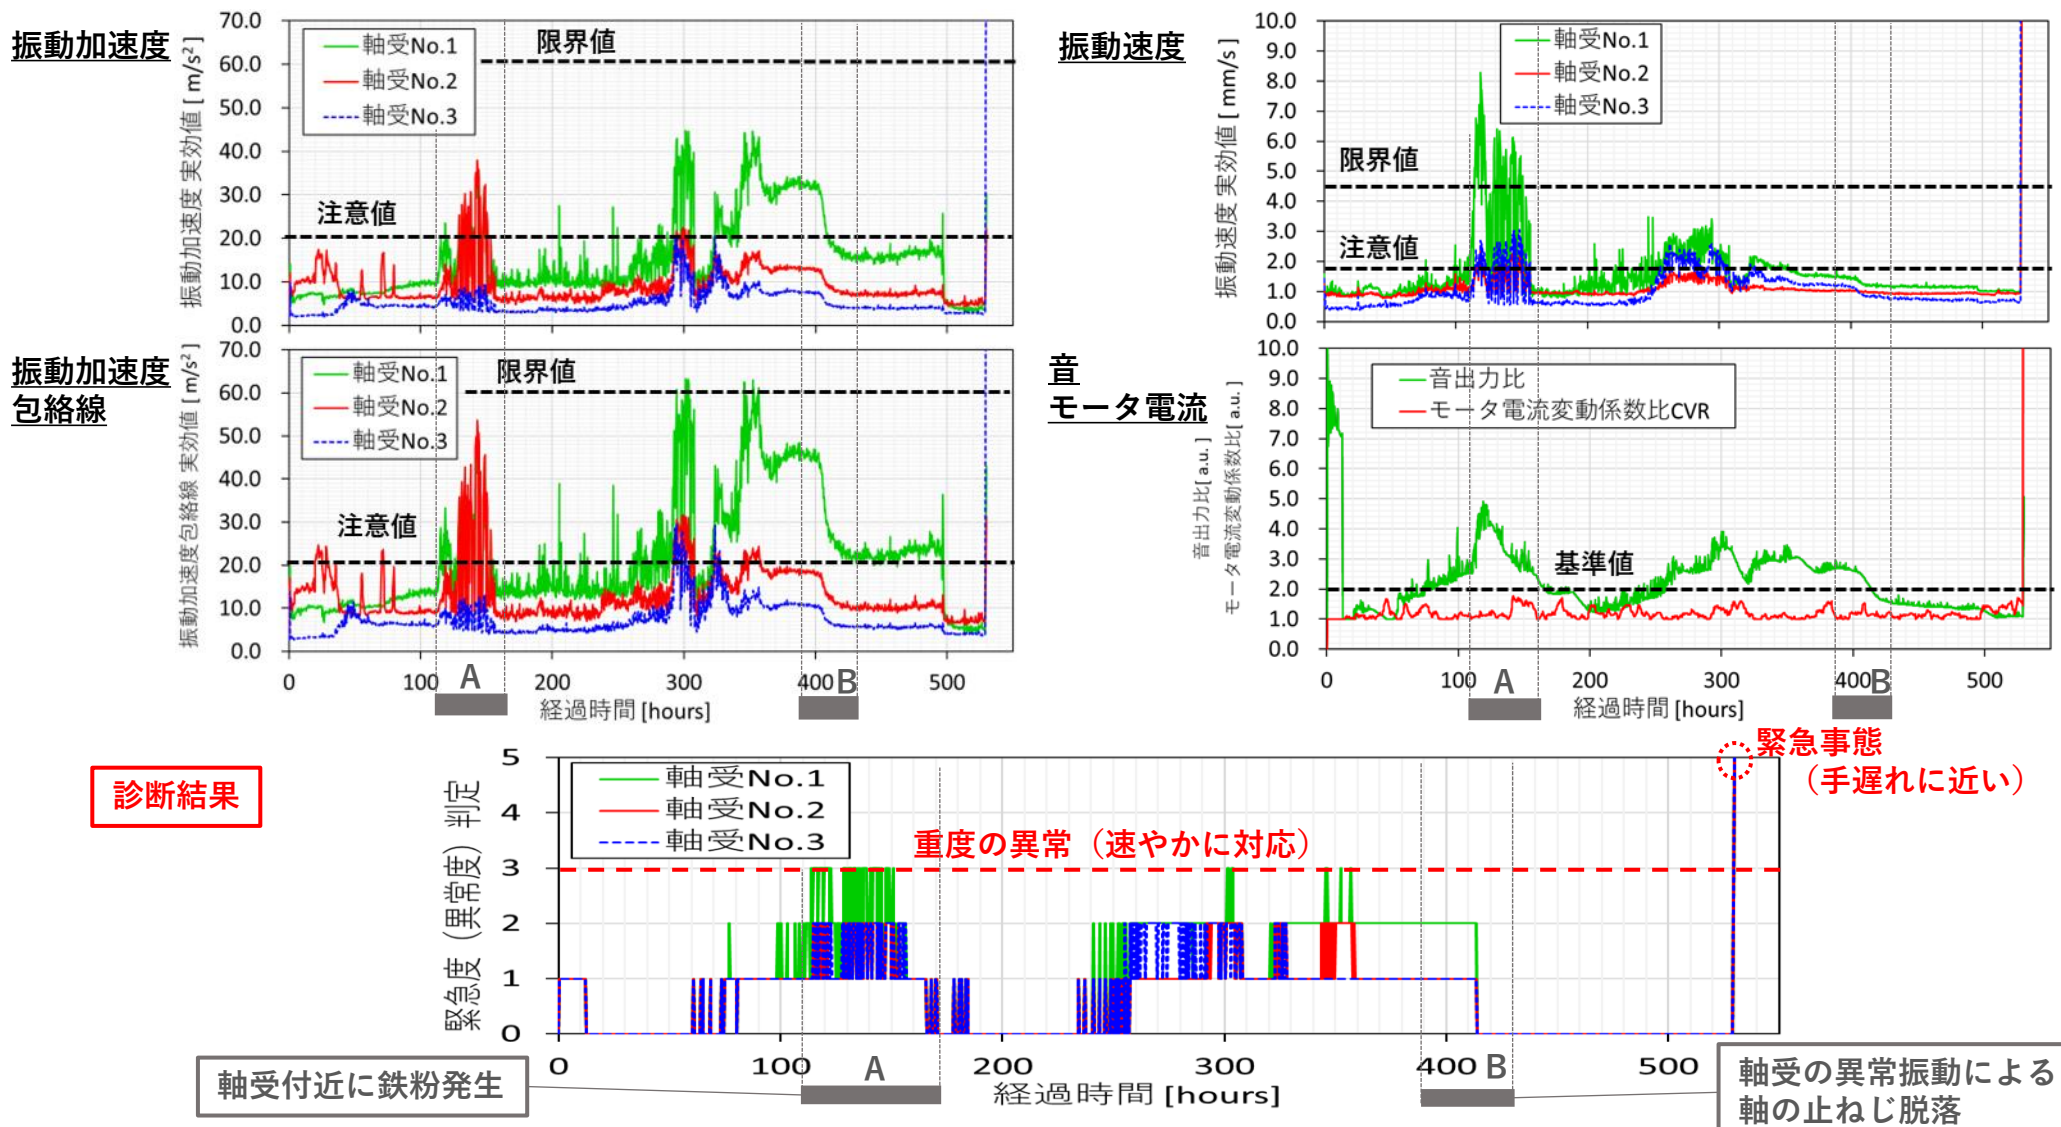
試験 6 を開発した軸受診断ソフトウェアで判定し、診断が妥当であることを確認した。
