深圳大学实验报告

课程名称	计算机网络		
实验名称	实验 1 制作网线		
学 院	计算机与软件学院		
专 业	数计班		
指导教师	黄耀东		
报 告 人	詹耿羽	学号	2023193026
实验时间	2025/2/24		
提交时间	2025/2/25

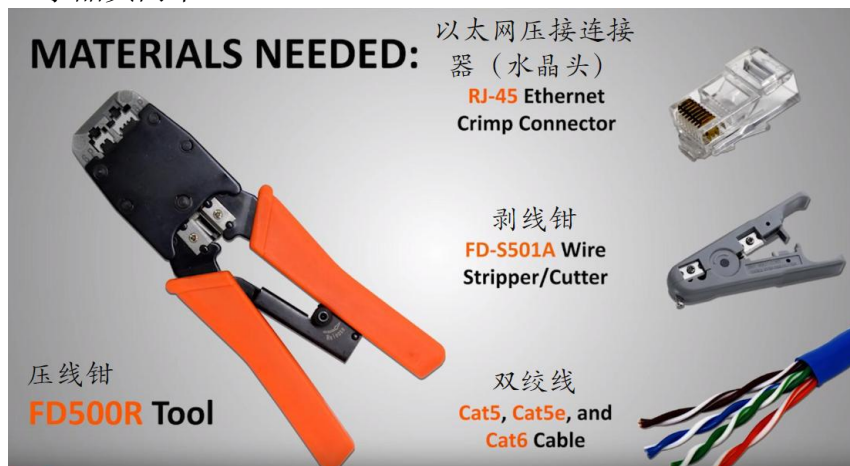
图 1 所需工具图

1. 双绞线若干米；
2. 压线钳；
3. 测线仪；
4. RJ-45 水晶头两个。

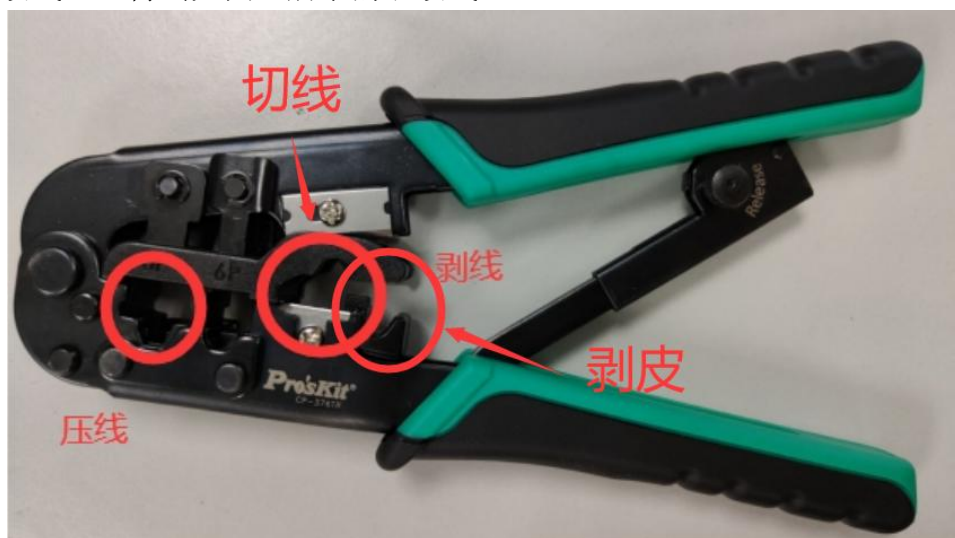
图3 压线/剥线钳

1. 准备如图3所示的压线/剥线工具钳，用切线部分切一段箱内的网线（双绞线），得到如图4所示的双绞线。

2. 用工具钳的剥线部分剥去双绞线的绝缘外层（灰色外皮）约 2-3 cm 的长度，过程中注意用力不能过大或过小，用力过大可能间断里面的双绞线，用力过小剪不断绝缘层。如图 3 所示，将双绞线距线端约 2-3 cm 处插入到工具钳的剥线处，压紧钳子后扭转一圈，取出即得如图 6 所示的双绞线。剥去双绞线的部分不宜过长，最好能使得双绞线插入水晶头后，有一部分绝缘外层在水晶头内，以保护网线，减少信号干扰。

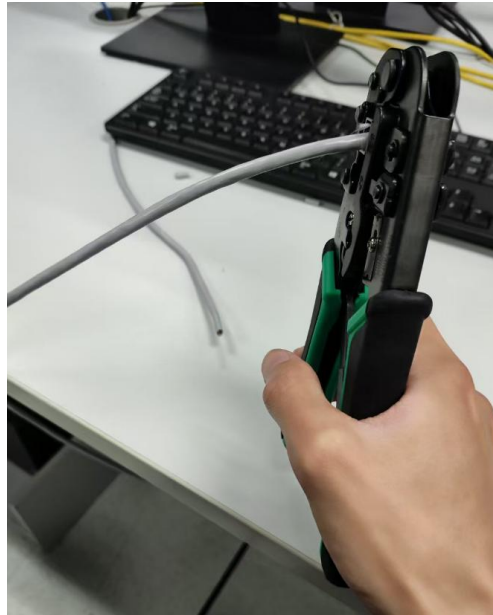
图 9 用压线钳压紧

5. 左手拿水晶头，将铜片一侧朝上，右手拿双绞线，将其平整地插入水晶头，推至底部，注意插线前后需检查双绞线排线顺序是否正确。
6. 将水晶头插入工具钳的压线部分，注意插入的方向，方向不正确无法插入。将水晶头插入到底后，用力压紧工具钳，使得水晶头上的铜片压入双绞线的铜芯中，以保证通讯正常。操作完成的水晶头如图 10 所示，可以观察到原本凸出来的铜片被压下去了。

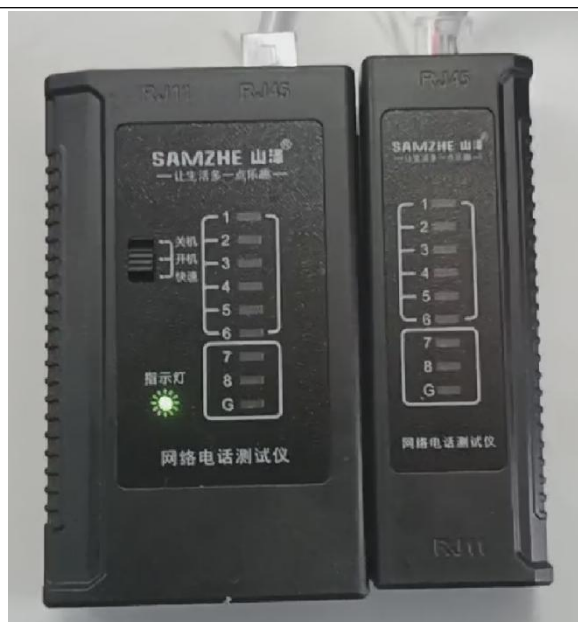
图 11 开始测试

7. 如图 11，用测试仪检测网线通讯是否正常，将网线的水晶头分别插入两个 RJ45 接口后打开仪器开关，若观察到两边的指示灯都依次从灯 1 亮到灯 8，则网线制作无误。若有灯未亮起，则对应的网线可能虚接。若灯的亮起不对应，则排线可能错误。若检测发现网线通讯不正常，应先换一个测试仪检测，以排除测试仪本身的问题。

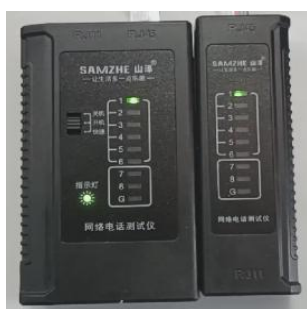
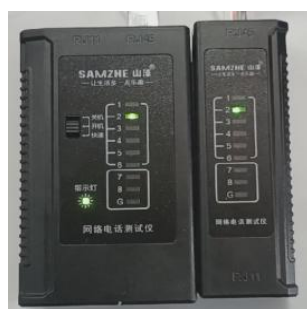
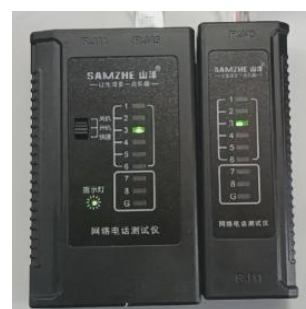
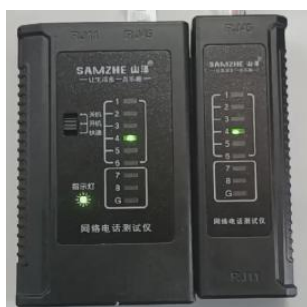
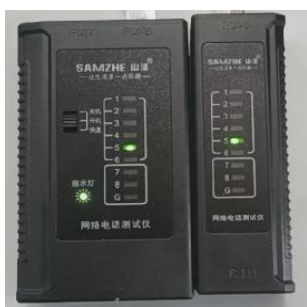
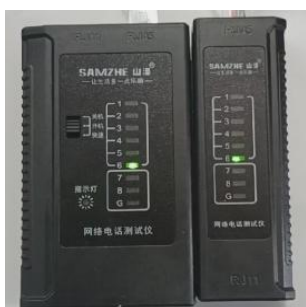
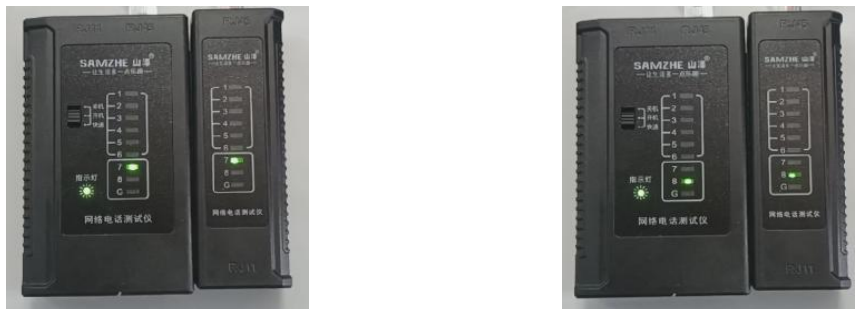
图 结果依次为 1~8

制作的网线排线正确，通信正常，两端的指示灯对应依次亮起，如下图所示。
下图为每一个对应指示灯的结果。（依次为 1~8）

在制作第一条网线时，6 号灯未亮，可能是因为剪线时未将线剪平，导致虚接现象；也有可能是在剥离绝缘外皮时用力过猛，导致内部的双绞线被切断。由于压好水晶头后网线已无法再插入工具钳的剪线部分，我只好换了一条网线重新制作。吸取了第一条网线失败的教训后，第二条网线制作过程非常顺利，最终成功完成任务。
