永盛河桥第 8 跨板梁铰缝检测

1 工程概况

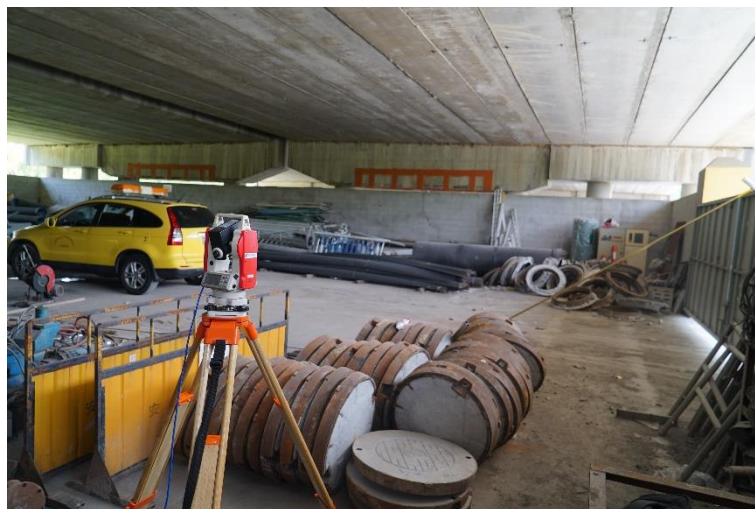
图 1 永盛河桥第 8 跨

永盛河桥第 8 跨为简支空心板梁，由 15 片空心板梁组成，跨径约为 20m，桥下净空约为 4.5m，如图 1 所示。

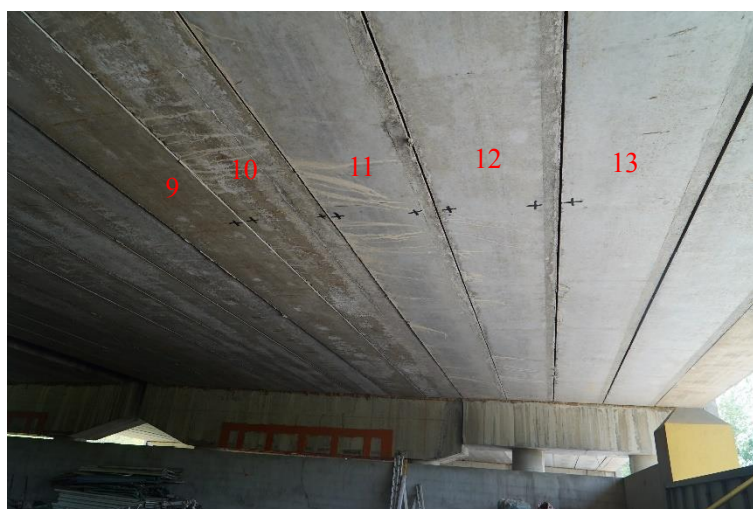
图 2 主梁梁片编号

在日常检查中发现，板梁部分铰缝存在渗水痕迹，10#梁纵向开裂，11#梁横向开裂，9#~13#梁间铰缝有渗水痕迹，如图 3 所示。初步推测可能存在铰缝损伤及单梁受力情况。其他梁间铰缝目测较为正常，故仅对 9#~13#梁间铰缝进行测试分析，测试梁板编号如图 2 所示。

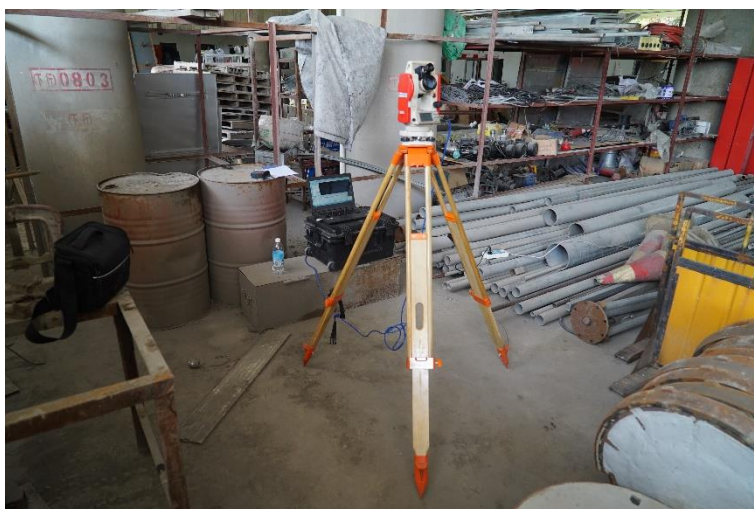
图 4 非接触式多点动态挠度检测仪现场检测

2017 年 8 月 2 日，上海市政养护公司检测部采用非接触式多点动态挠度检测仪对永盛河桥第 8 跨板梁进行了铰缝损伤检测。仪器设置于梁端一侧，依次对各梁片进行动态挠度测量，如图 4 所示。

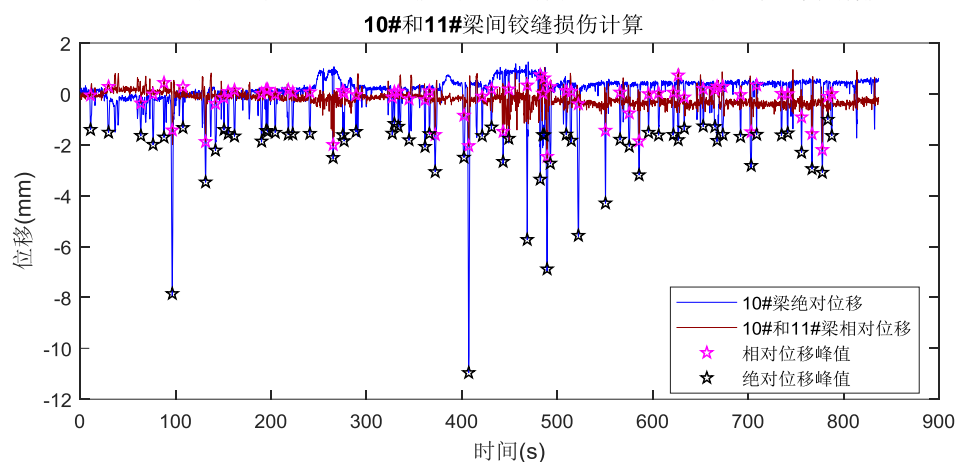
取大于 1 mm 的绝对位移峰值及对应的相对位移峰值来计算各铰缝的损伤检测指标，如图 9、图 10 所示。进行检测指标计算前均需对原始数据（包括绝对位移和相对位移）进行小波去噪和温度效应剔除处理，以提高计算精度。

图 9 10#梁和 11#梁间铰缝损伤检测指标计算

图 10 10#梁和 11#梁间铰缝损伤计算局部图

计算得到铰缝的损伤检测指标为 0.075，铰缝的损伤程度为轻微损伤。

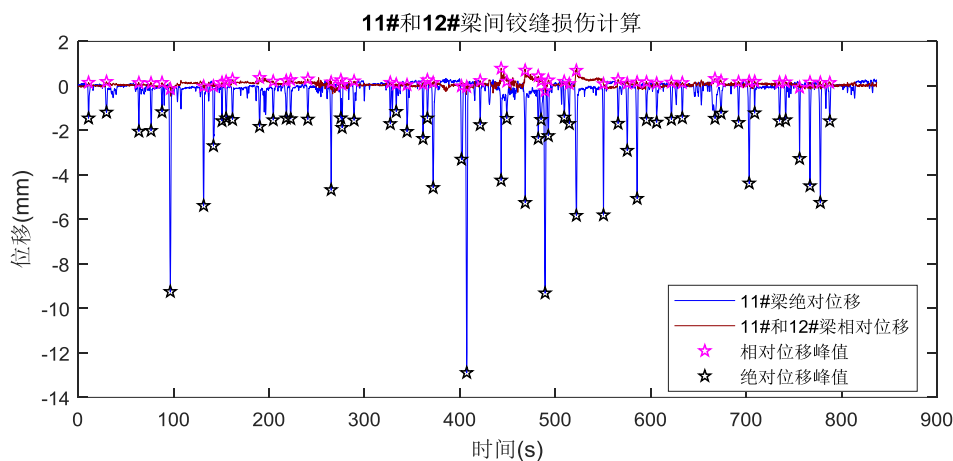
取大于 1 mm 的绝对位移峰值及对应的相对位移峰值来计算各铰缝的损伤检测指标，如图 12、图 13 所示。进行检测指标计算前均需对原始数据（包括绝对位移和相对位移）进行小波去噪和温度效应剔除处理，以提高计算精度。

图 12 11#梁和 12#梁间铰缝损伤检测指标计算

图 13 11#梁和 12#梁间铰缝损伤计算局部图

计算得到铰缝的损伤检测指标为 0.028，铰缝的损伤程度为轻微损伤。

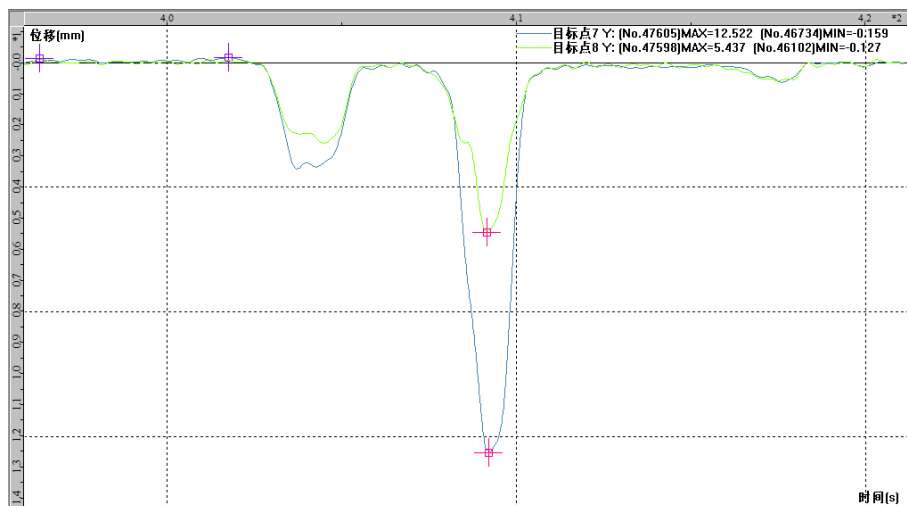
取大于 1 mm 的绝对位移峰值及对应的相对位移峰值来计算各铰缝的损伤检测指标，如图 15、图 16 所示。进行检测指标计算前均需对原始数据（包括绝对位移和相对位移）进行小波去噪和温度效应剔除处理，以提高计算精度。

图 15 12#梁和 13#梁间铰缝损伤检测指标计算

图 16 12#梁和 13#梁间铰缝损伤计算局部图

计算得到铰缝的损伤检测指标为 0.394，铰缝的损伤程度为严重损伤。
