Fahrzeugdaten

zur Auftrags-Nr.: 2602271326465

Hersteller:	Jeep		
Modell (HT):	Grand Cherokee Summit Reserve		
Untertyp:			
Fahrg.-Nr.:	XXXXXXXXXXXX23994		
Erstzulassung:	06/2023	HU (§ 57):	07/2027
Laufleistung:	56.149km	Farbe:	schwarz
Motorart:	Hybrid Benzin	Standort:	DE-71634
Leistung:	200 kW	WB-Wert:	59.500 €
Hubraum:	1.995 ccm	Rep.-Kosten:	61.792 €

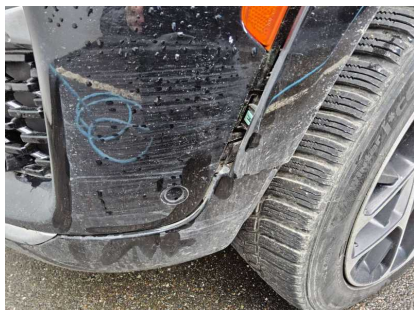
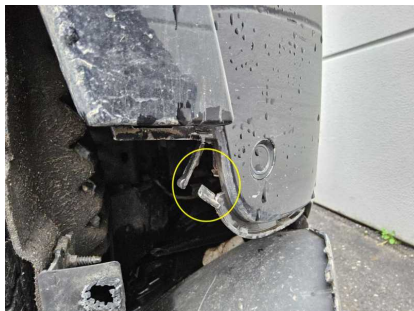
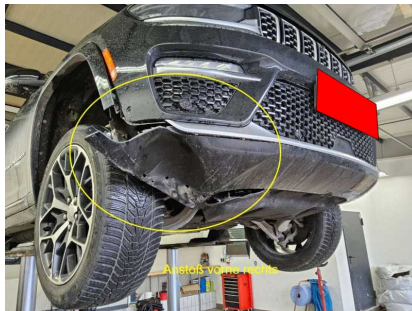
Ein starker Frontanstoß mit Beschädigungen im Unterbodenbereich, der Achskomponenten vorne rechts und links sowie hinten rechts und hinten links, der Lenkung, der Auspuffanlage und weiterer Anbauteile.
