KI-Drohne mit AprilTag-Abwurf

Eine FPV-Renndrohne wird zur Indoor-Plattform: sie fliegt ohne GPS, erkennt Marker am Boden und lässt darüber eine Last fallen.

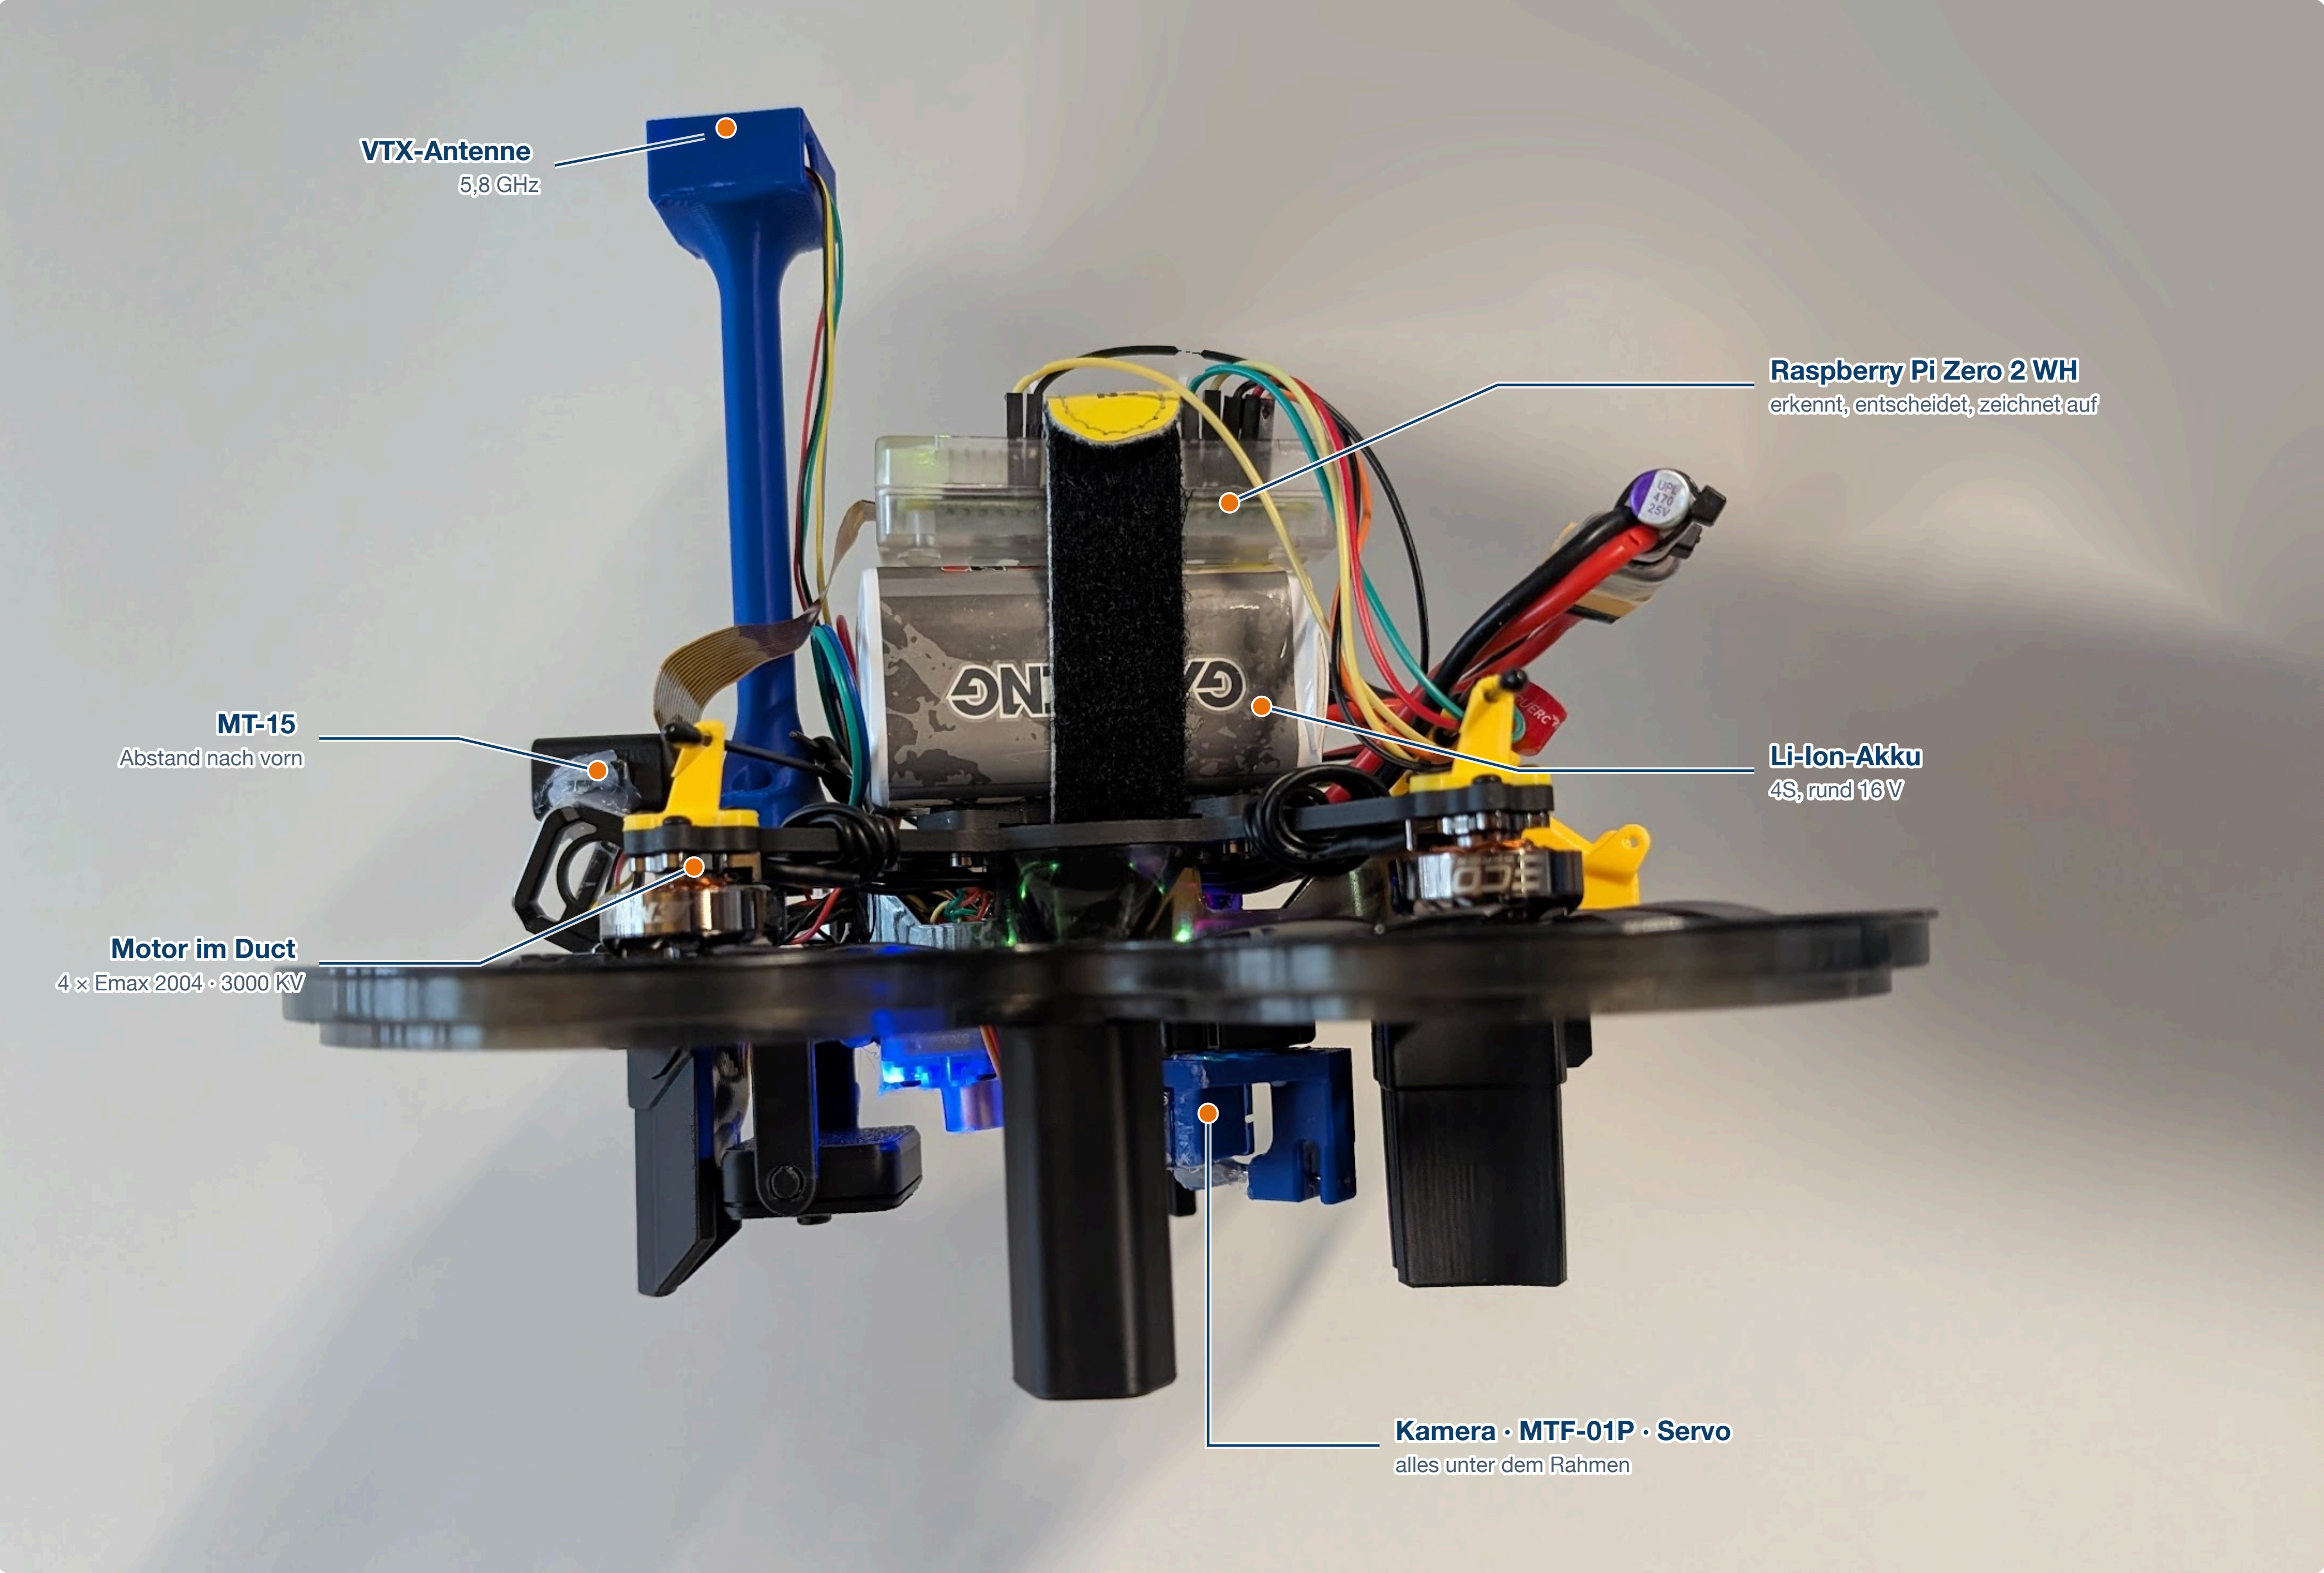
Abb. 1: 3,5"-CineWhoop auf SpeedyBee-BEE35-Rahmen · Flight Controller Flywoo GOKU GN745 AIO mit eigenem ArduCopter-4.7.1-Build · Raspberry Pi Zero 2 WH als Bordrechner.

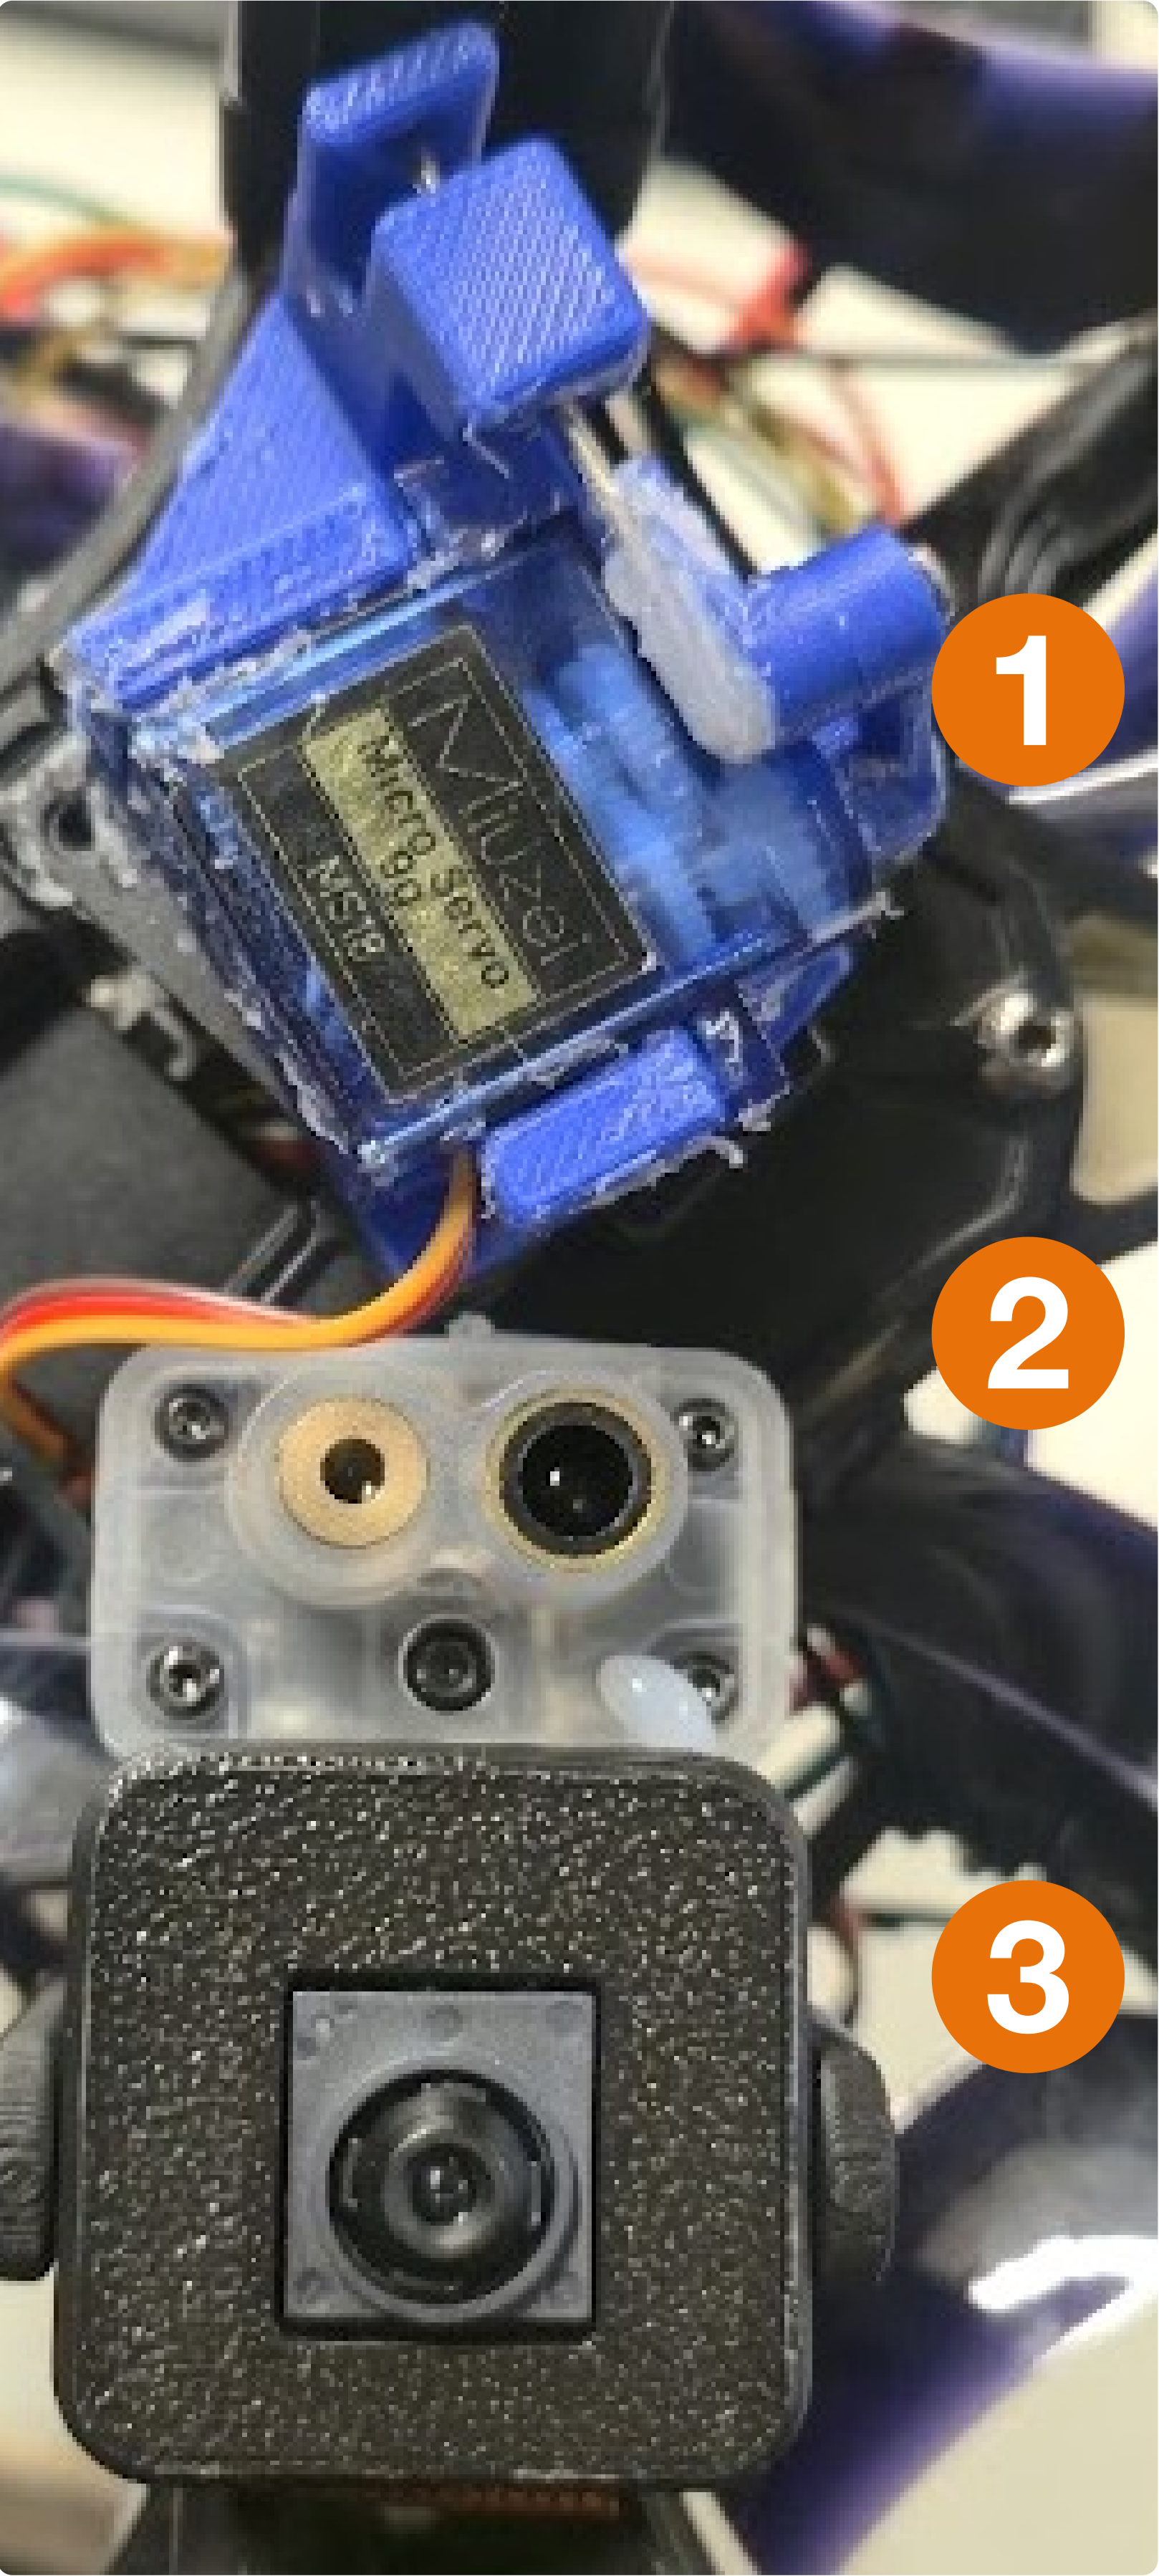
Blick von unten

- 1 Servo — zieht den Bolzen der Halterung
- 2 MTF-01P — LiDAR und optischer Fluss
- 3 IMX500-Kamera — senkrecht nach unten

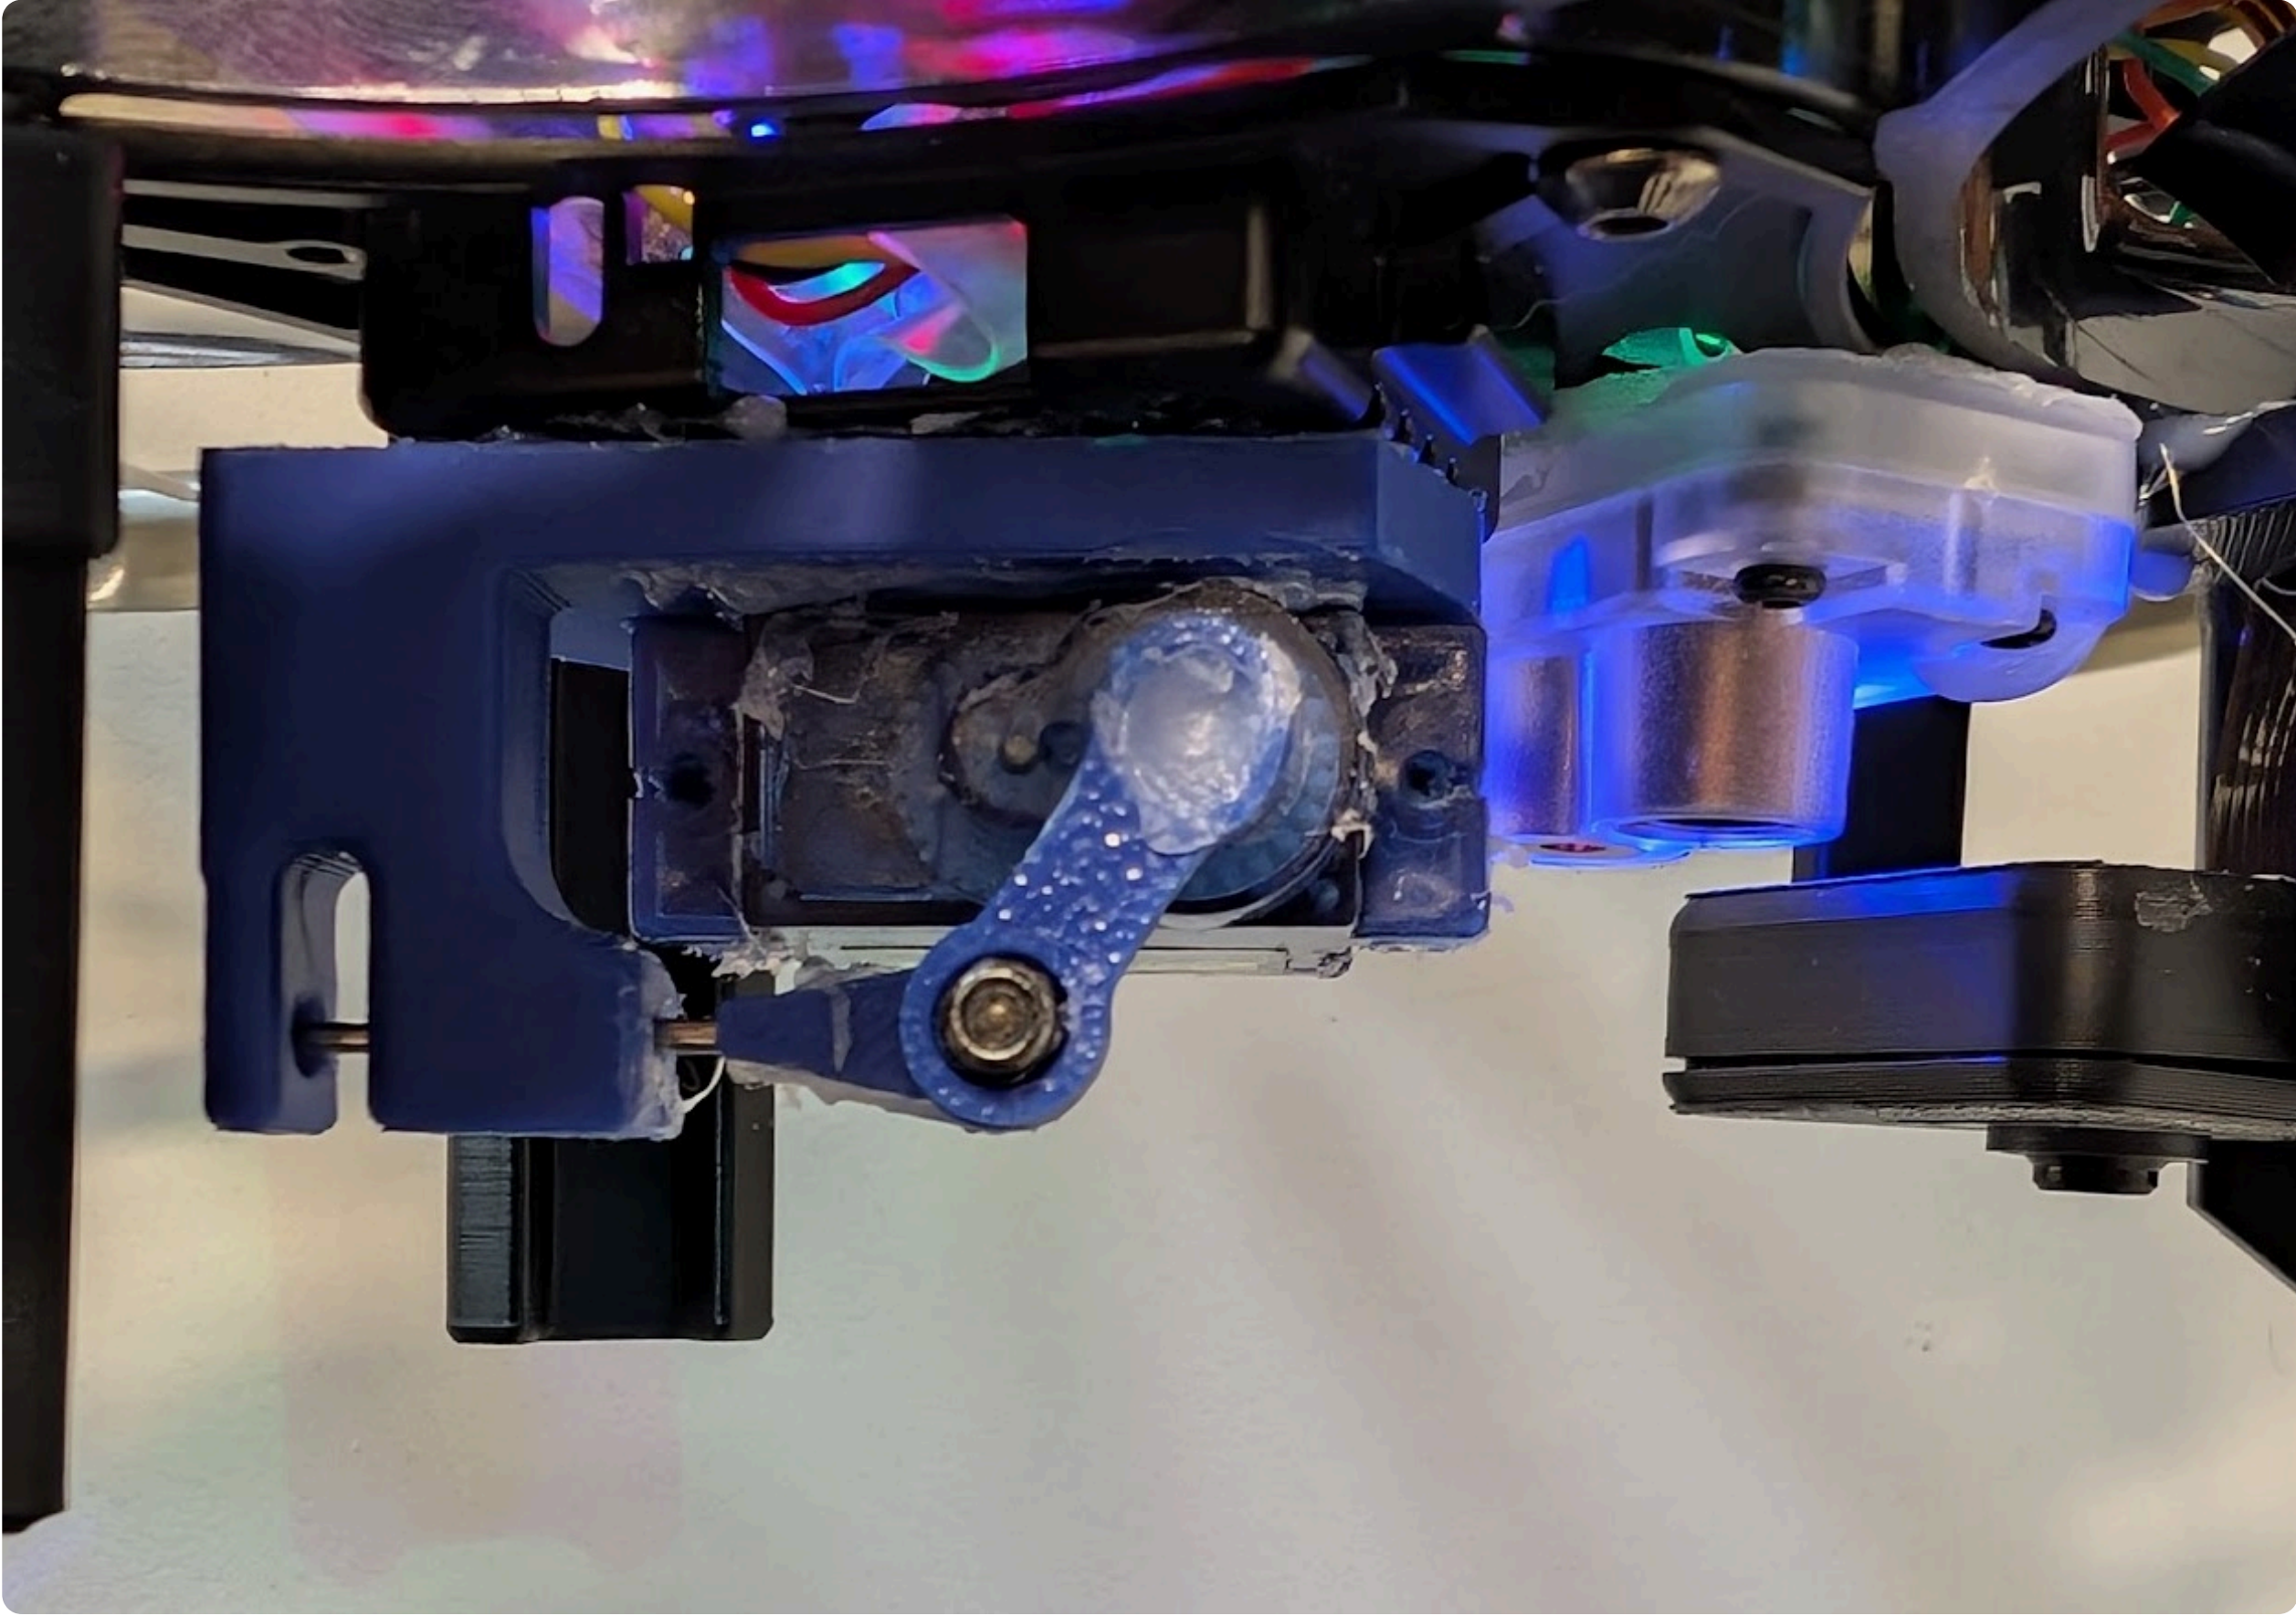
Abb. 2: Servo, Hebel und Bolzen in der gedruckten Halterung. Der Pi stellt den Servo direkt über GPIO — nicht über einen Ausgang des Flight Controllers.

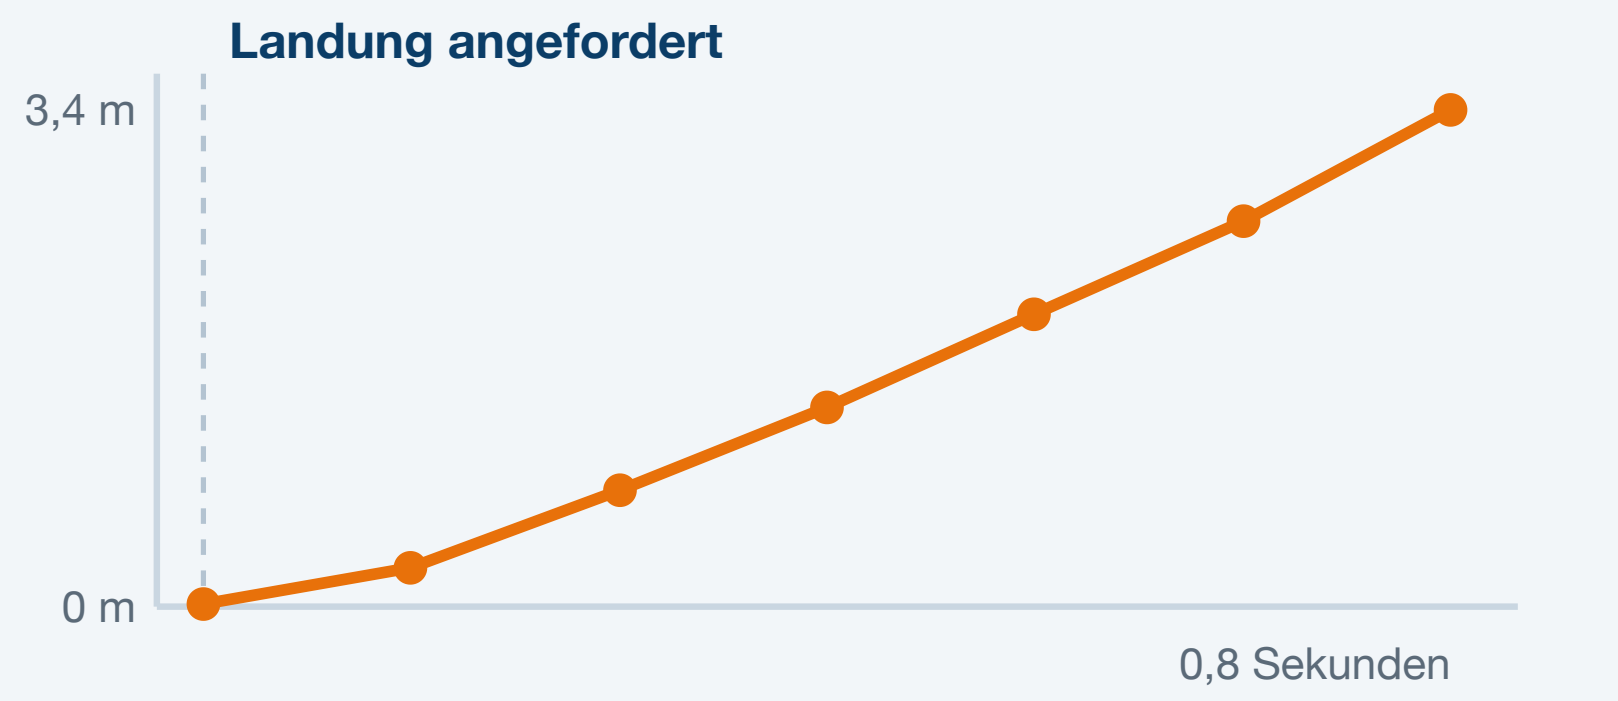
Zwischen diesen Versuchen lief ein Start in einen Timeout. Die Software forderte daraufhin eine **Landung** an.

Der Landemodus regelt auf die Höhe, die der Filter meldet — und die war um zehn Kilometer falsch. Er gab Vollgas, die Drohne stieg in die Hallendecke. **Totalschaden, niemand verletzt.**

Abstand zum Boden im Dataflash-Log. Der befohlene Schub springt im selben Moment von 0,128 auf 1,000.

Der Höhenfilter hatte keine Quelle. Zwei Parameter widersprachen sich; gemeldet wurden **-10 000 m** und 38 m/s Sinken — im Stand auf dem Boden.
- 2

Die Schubkennlinie war falsch angenommen. Mittlerer Knüppel bedeutet Schwebeschub, nicht mittleren Schub. Befohlen wurde gut die Hälfte.
- 3

Die Motoren verfälschen die Beschleunigung. 9,79 m/s² im Stand, 10,65 m/s² im Leerlauf — daraus rechnet der Filter einen Steigflug, den es nicht gibt.

- Steht die Drohne am Boden, wird **entwaffnet statt gelandet**.
- Ein Flug gilt erst als begonnen, wenn sie **wirklich abgehoben** ist.
- Gemeldete Steigrate und Abstandsmessung werden **laufend verglichen**.
- Eigener Firmware-Build, weil dem Serienimage die Flussfusion fehlte.
