KI-Drohne mit AprilTag-Abwurf

Eine FPV-Renndrohne wird zur Indoor-Plattform: sie fliegt ohne GPS, erkennt Marker am Boden und lässt darüber eine Last fallen.

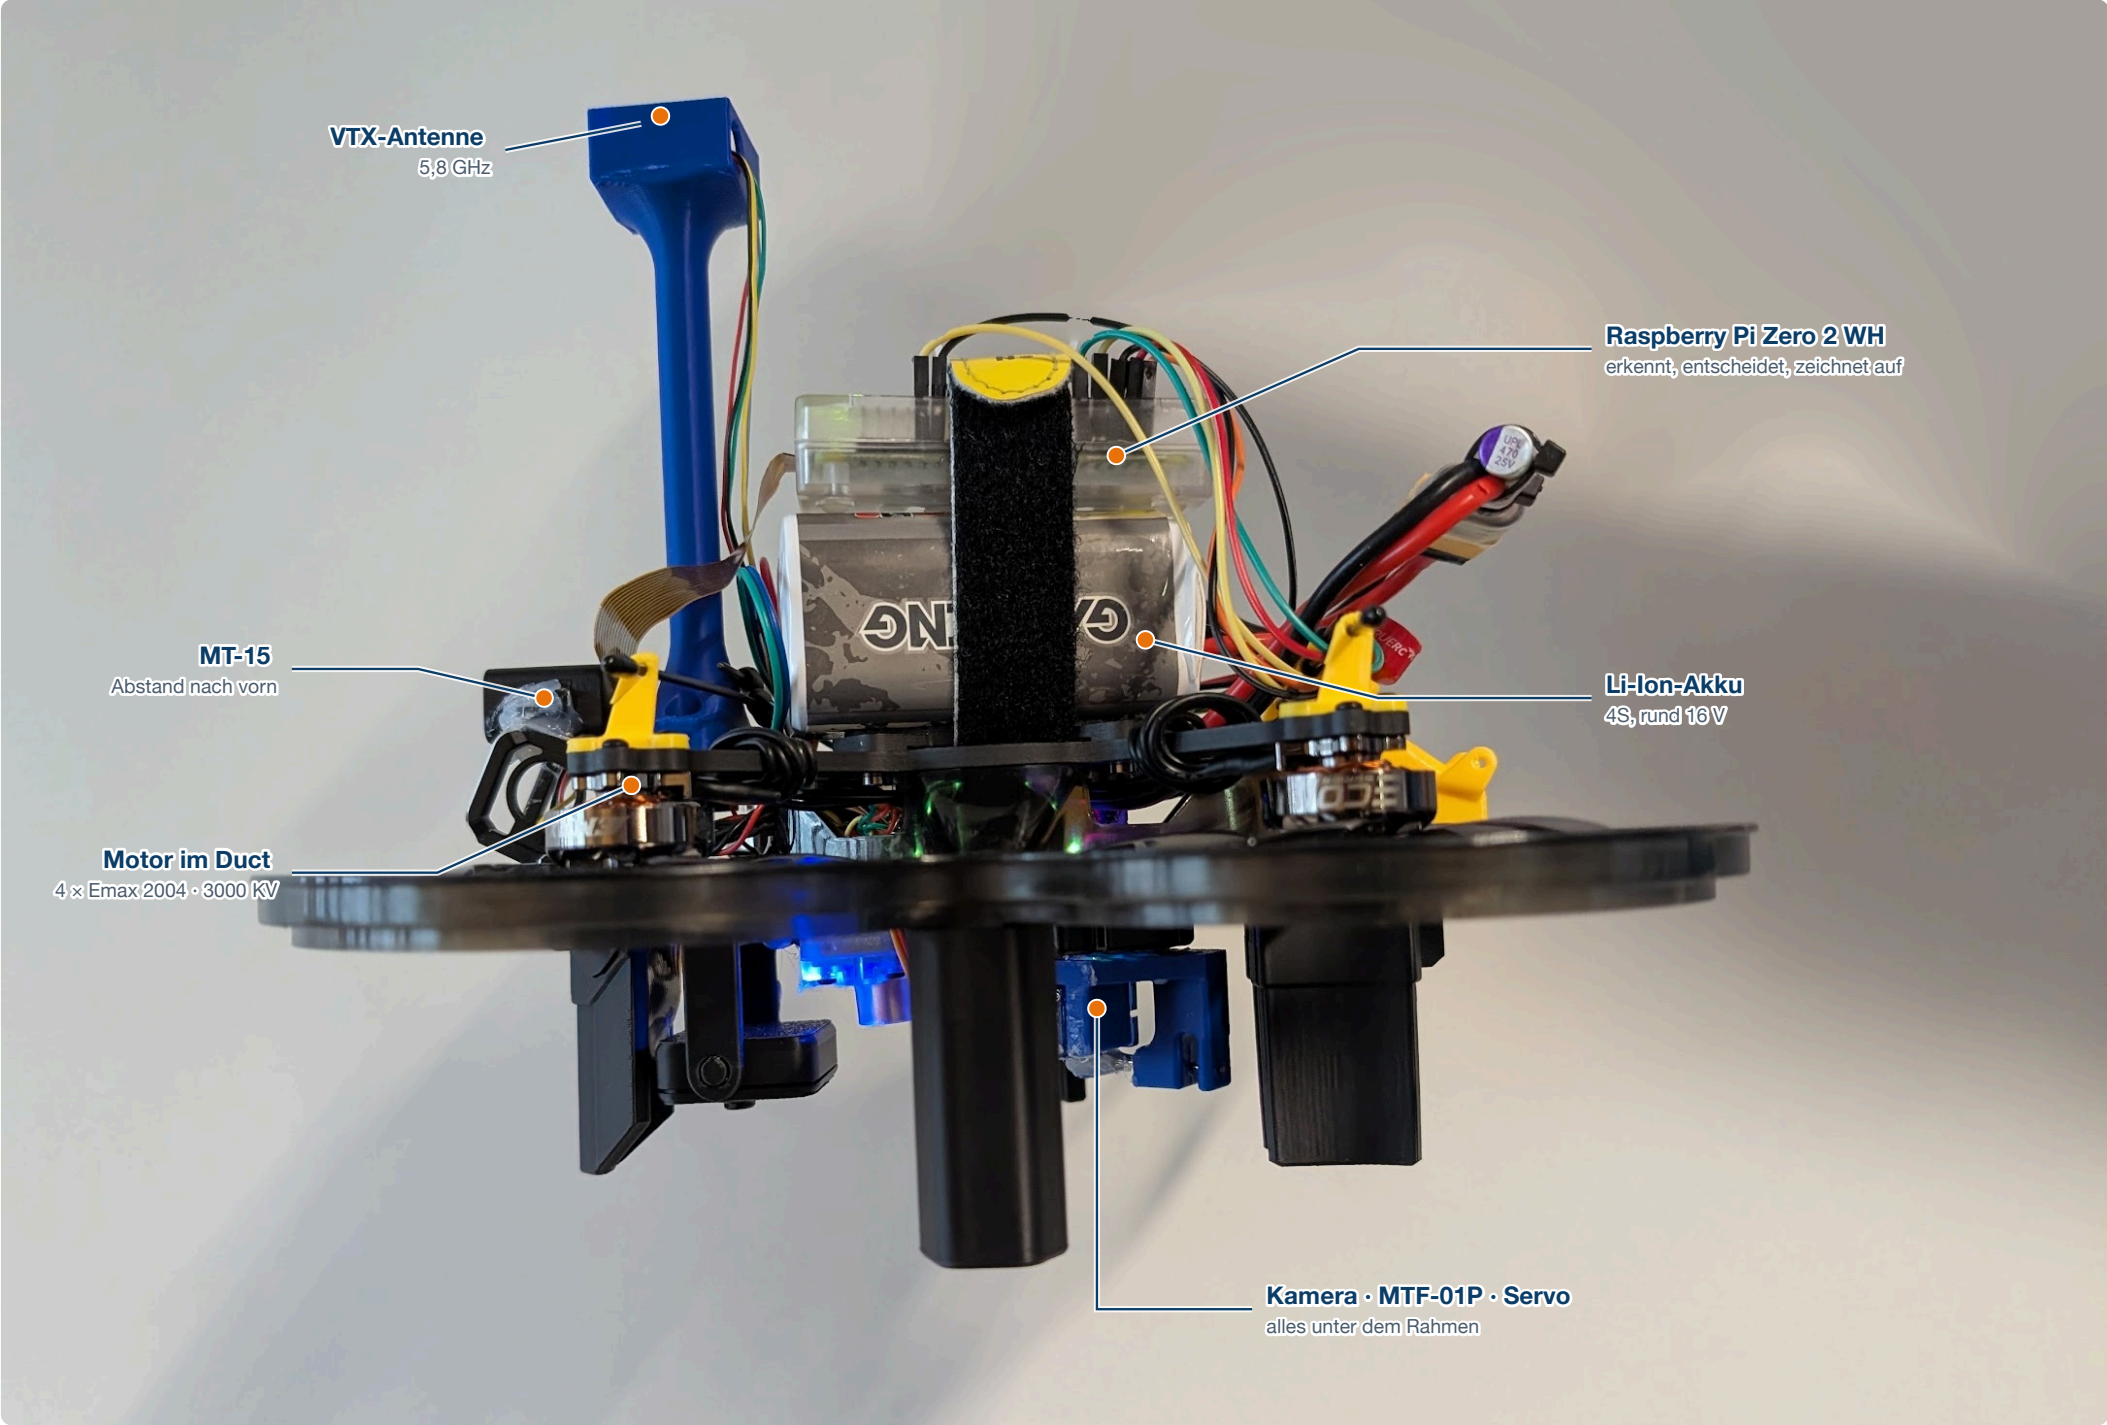
Abb. 1: 3,5"-CineWhoop auf SpeedyBee-BEE35-Rahmen · Flight Controller Flywoo GOKU GN745 AIO mit eigenem ArduCopter-4.7.1-Build · Raspberry Pi Zero 2 WH als Bordrechner.

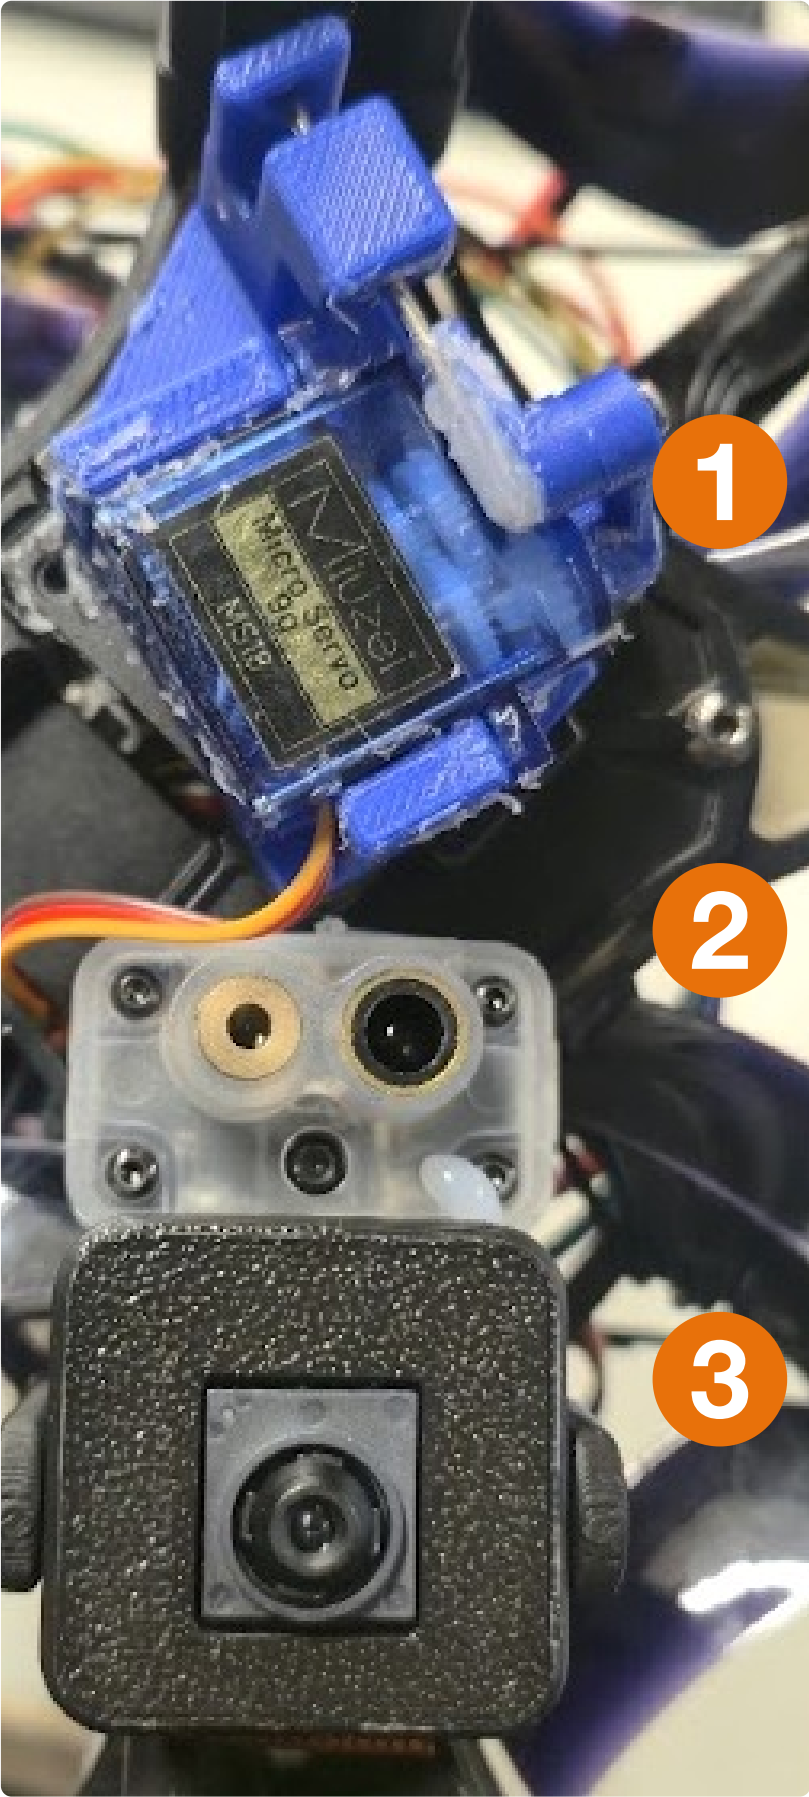
Blick von unten

- 1 Servo — zieht den Bolzen der Halterung
- 2 MTF-01P — LiDAR und optischer Fluss
- 3 IMX500-Kamera — senkrecht nach unten

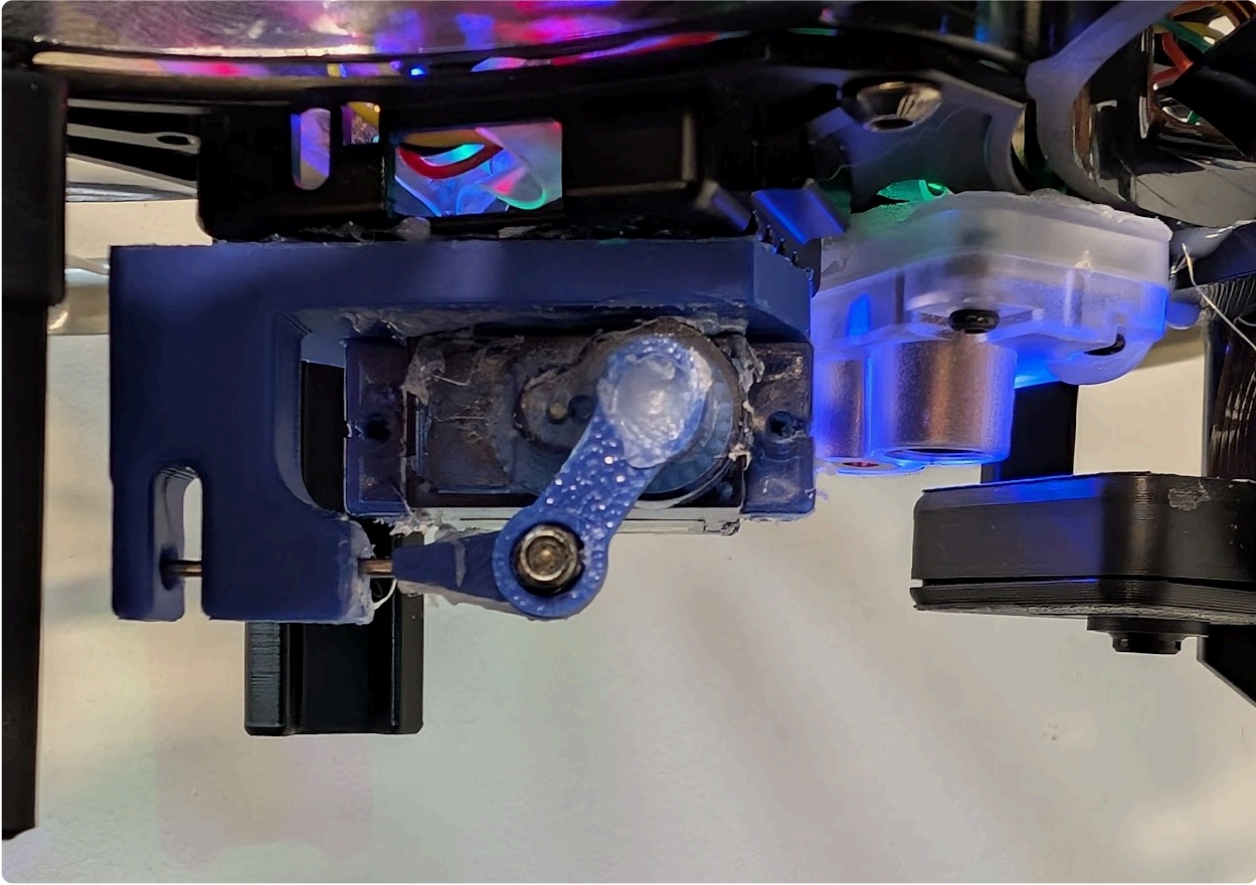
Abb. 2: Servo, Hebel und Bolzen in der gedruckten Halterung. Der Pi stellt den Servo direkt über GPIO — nicht über einen Ausgang des Flight Controllers.
