KI-Drohne mit AprilTag-Abwurf

Vom CineWhoop zur Indoor-Plattform. Unser Ziel: ohne GPS fliegen, AprilTags am Boden erkennen und gezielt eine Last abwerfen.

TEAM
Jannik Höhler · Julian Veerkamp
Sebastian Urmann · Serkan Savranoglu

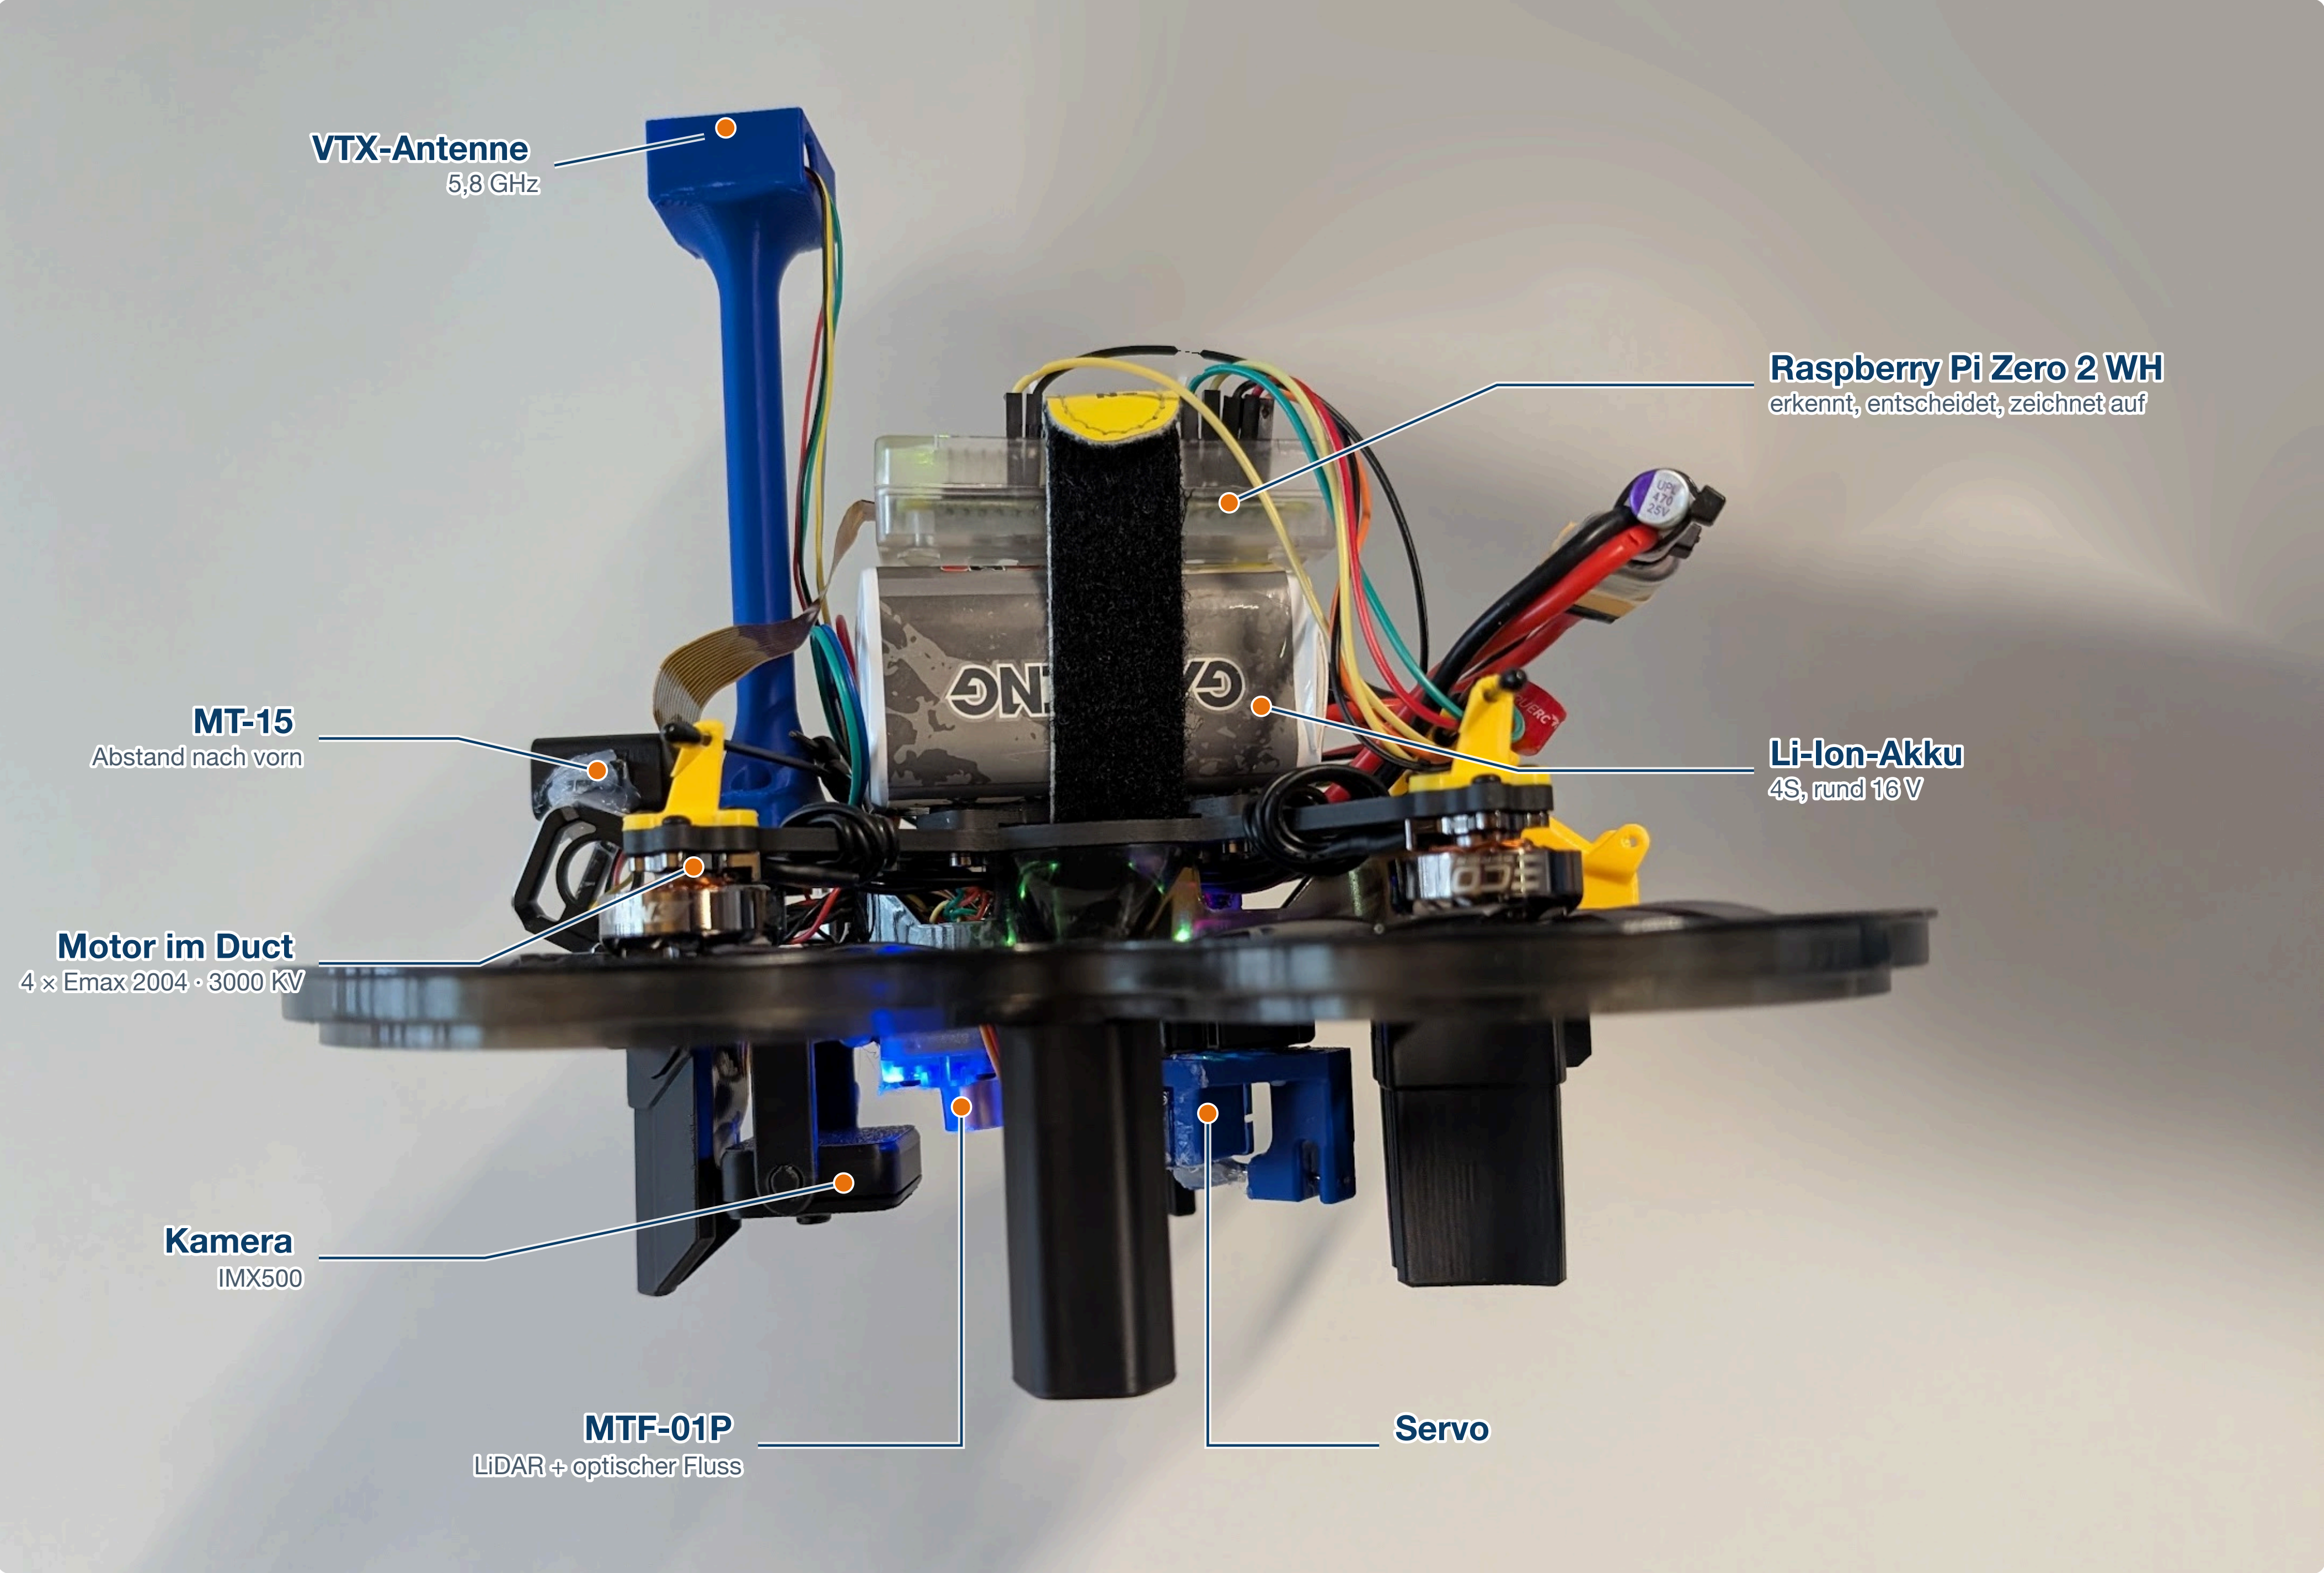
Abb. 1: 3,5"-CineWhoop auf SpeedyBee-BEE35-Rahmen · Flight Controller Flywoo GOKU GN745 AIO mit eigenem ArduCopter-4.7.1-Build · Raspberry Pi Zero 2 WH als Bordrechner.

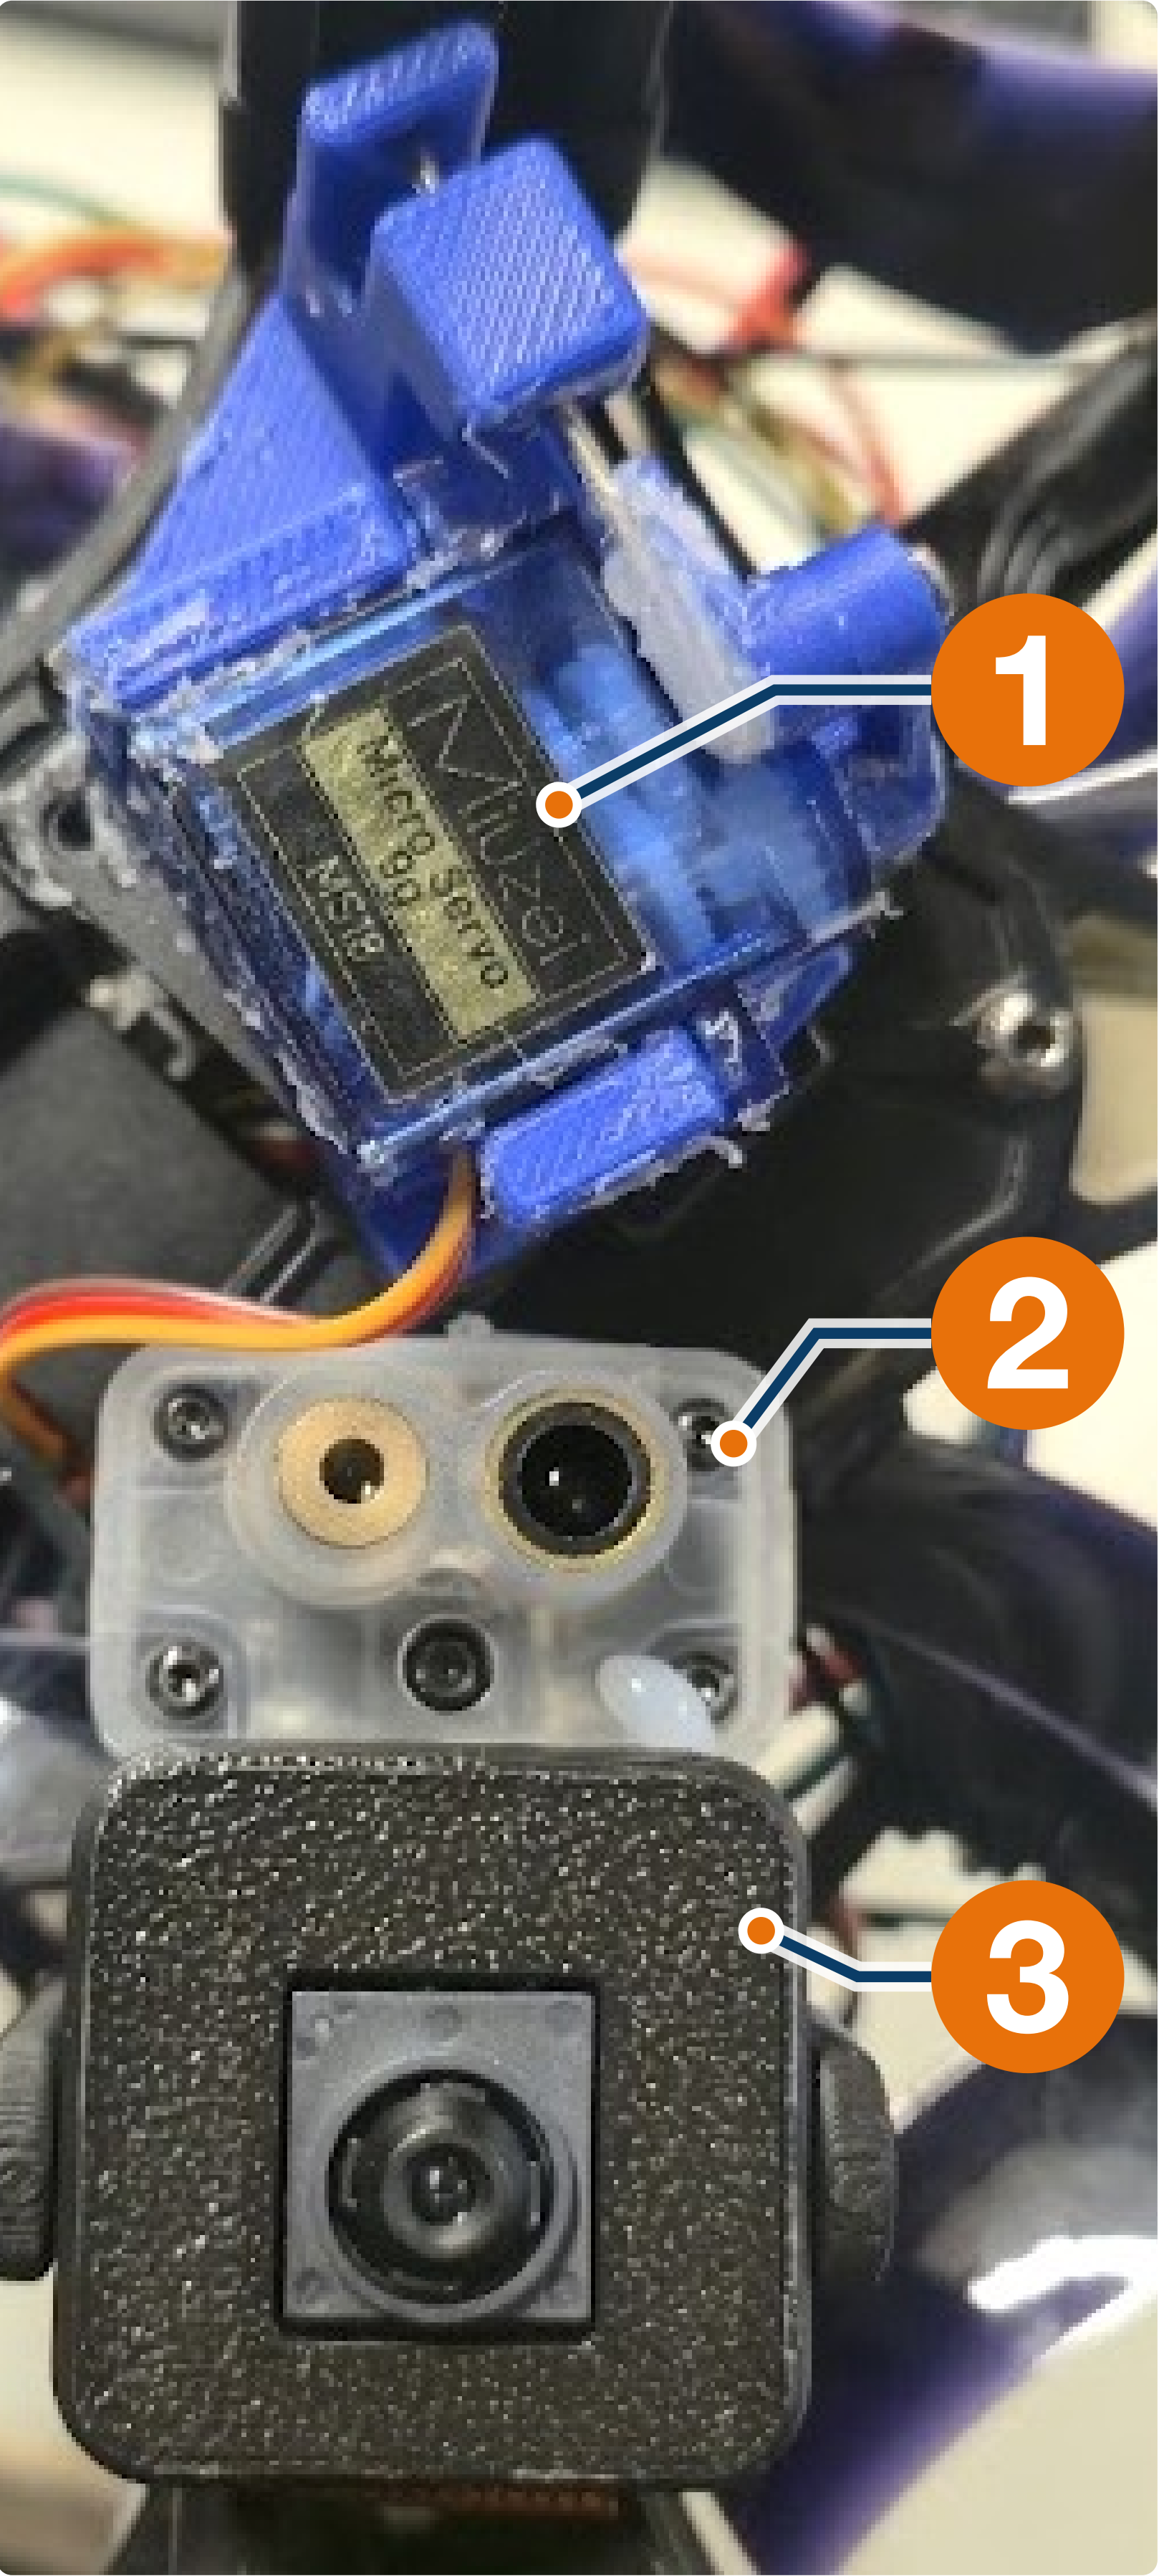
Blick von unten

- 1 Servo — zieht den Bolzen der Halterung
- 2 MTF-01P — LiDAR und optischer Fluss
- 3 IMX500-Kamera — senkrecht nach unten

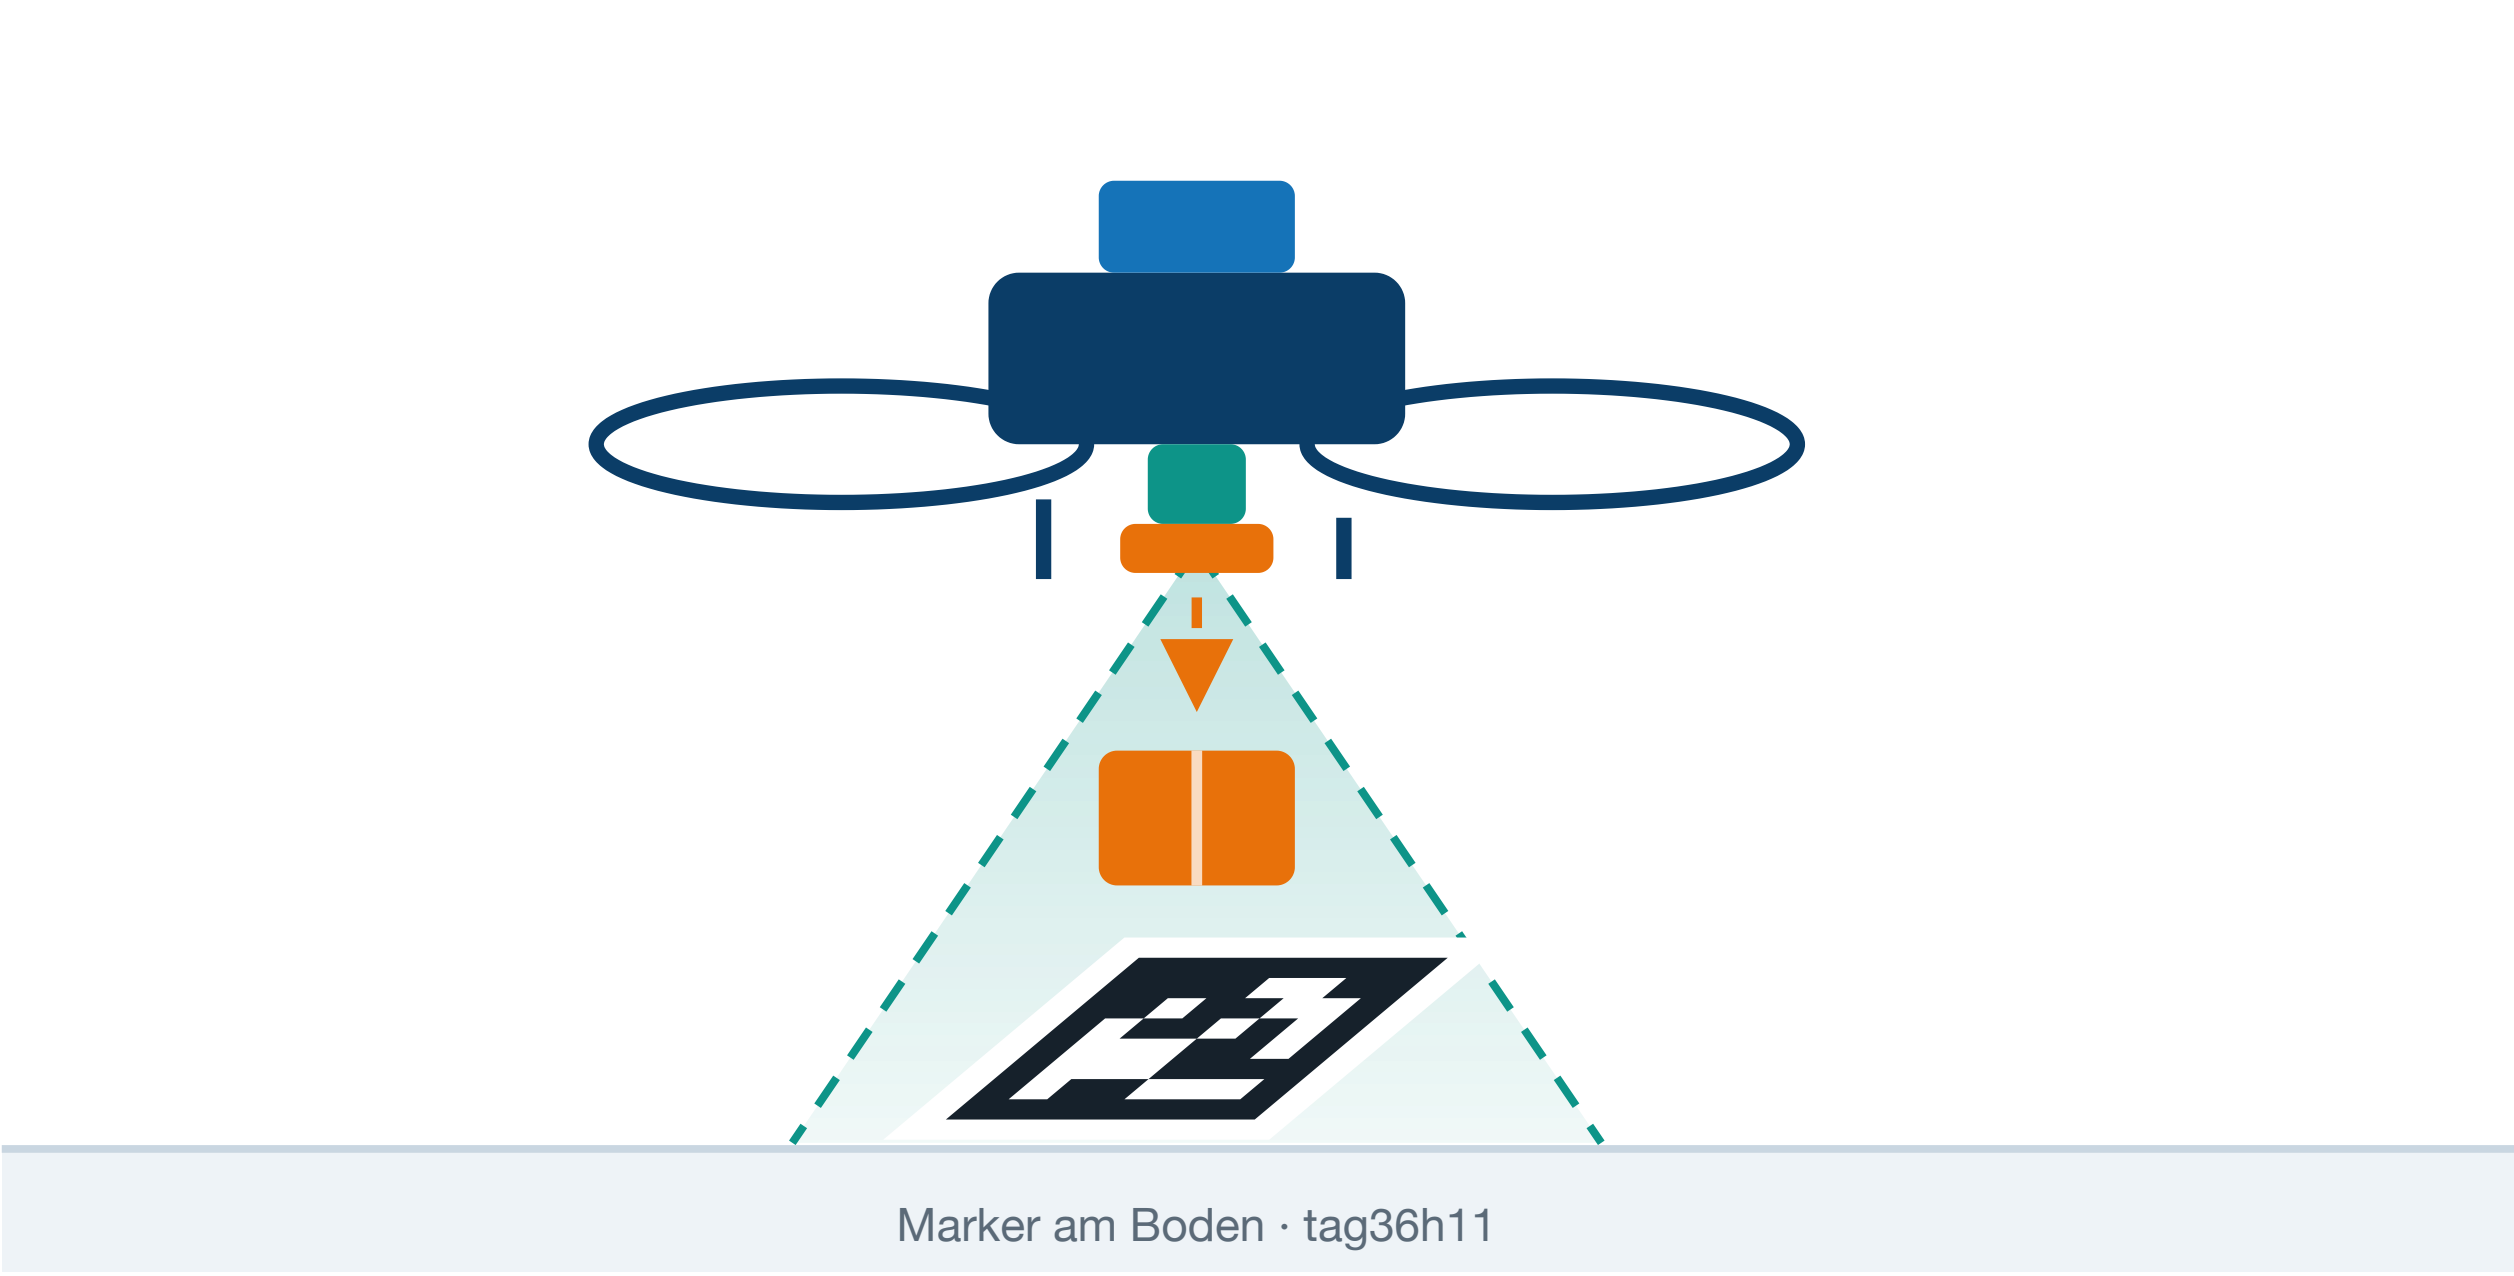
Tag erkannt → Last fällt

Kamera erkennt Tag 3
drei bestätigte Erkennungen in Folge
- 2

Halterung öffnet
einmal pro Lauf, kein automatisches Schließen

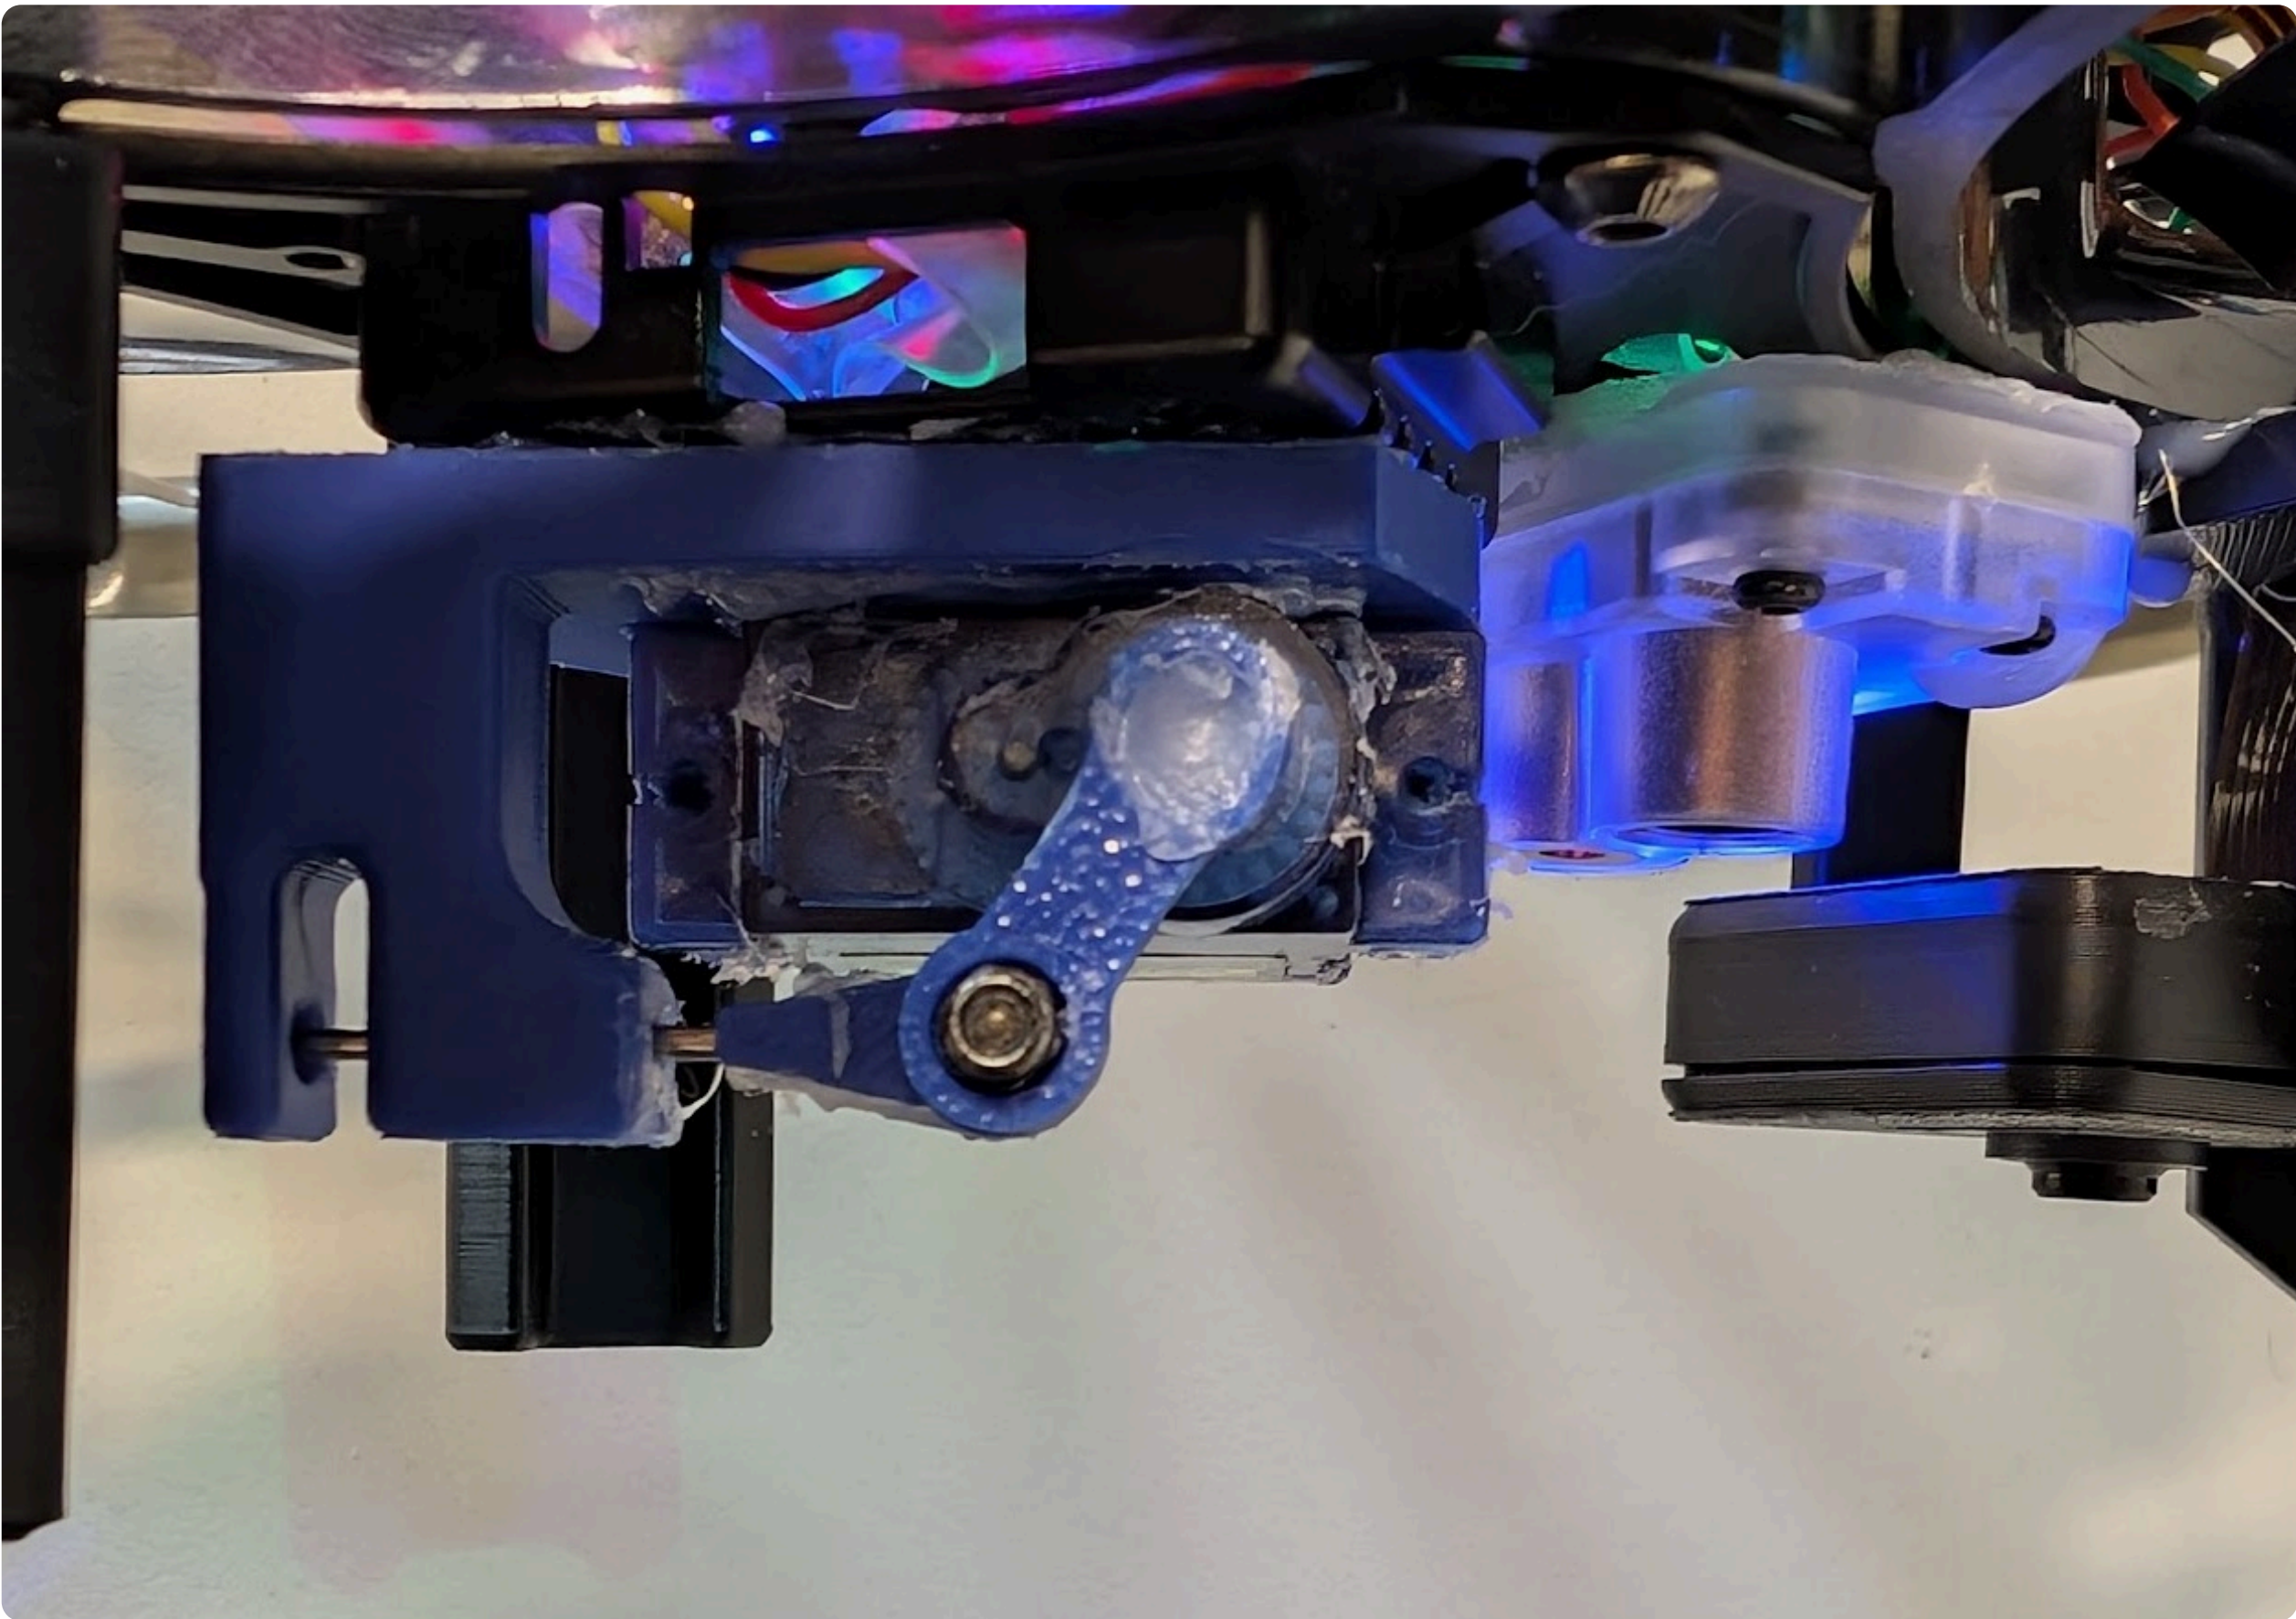
Abb. 2: Servo, Hebel und Bolzen in der gedruckten Halterung. Der Pi stellt den Servo direkt über GPIO — nicht über einen Ausgang des Flight Controllers.
