KI-Drohne mit AprilTag-Abwurf

Vom CineWhoop zur Indoor-Plattform. Unser Ziel: ohne GPS fliegen, AprilTags am Boden erkennen und gezielt eine Last abwerfen.

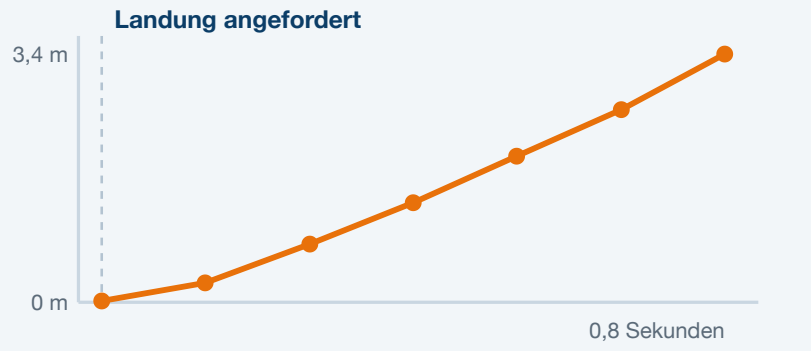
Bei einem der Startversuche wurde das Zeitlimit überschritten. Die Software forderte daraufhin eine **Landung** an.

Die Höhenregelung verwendete eine um zehn Kilometer fehlerhafte Filterschätzung. Auf die Landungsanforderung folgte maximaler Schub; die Drohne kollidierte mit der Hallendecke. **Die Drohne wurde zerstört. Es gab keine Verletzten.**

Abstand zum Boden im Dataflash-Log. Der befohlene Schub springt im selben Moment von 0,128 auf 1,000.

- Bei einem Startabbruch am Boden wird die Drohne **disarmed**.
- Der Flugstatus wird erst nach **bestätigtem Abheben** gesetzt.
- Geschätzte Steigrate und gemessener Bodenabstand werden **kontinuierlich abgeglichen**.
- Ein eigener Firmware-Build ergänzt die im Serienimage fehlende **Fusion des optischen Flusses**.
