KI-Drohne mit AprilTag-Abwurf

Vom CineWhoop zur Indoor-Plattform. Unser Ziel: ohne GPS fliegen, AprilTags am Boden erkennen und gezielt eine Last abwerfen.

Der Absturz

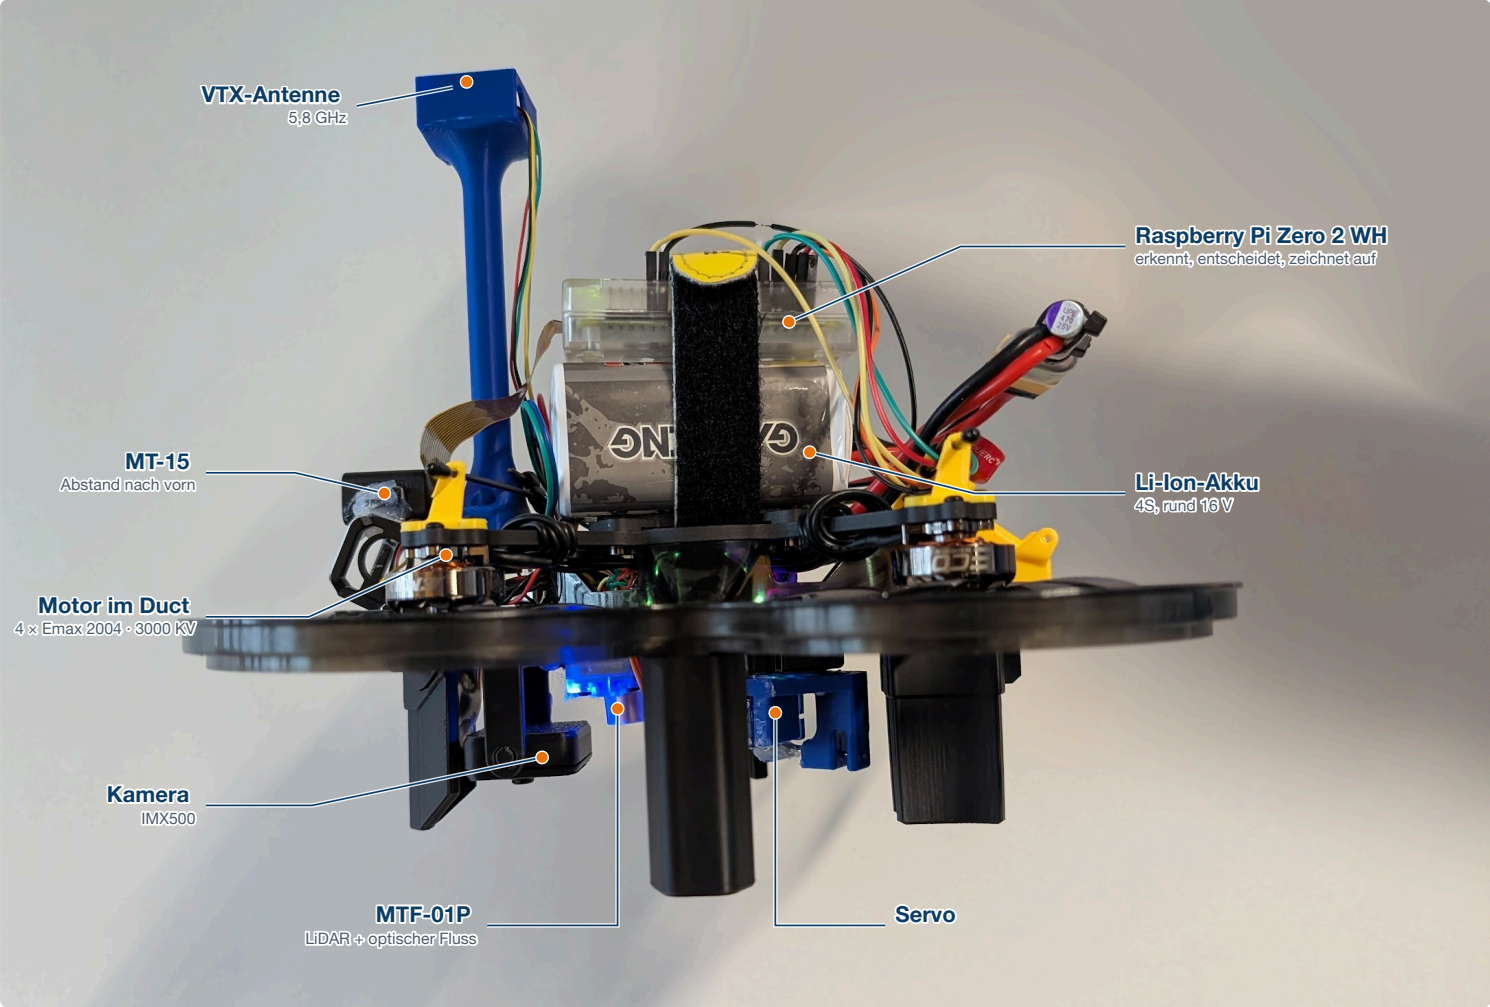
Abb. 1: 3,5"-CineWhoop auf SpeedyBee-BEE35-Rahmen · Flight Controller Flywoo GOKU GN745 AIO mit eigenem ArduCopter-4.7.1-Build · Raspberry Pi Zero 2 WH als Bordrechner.

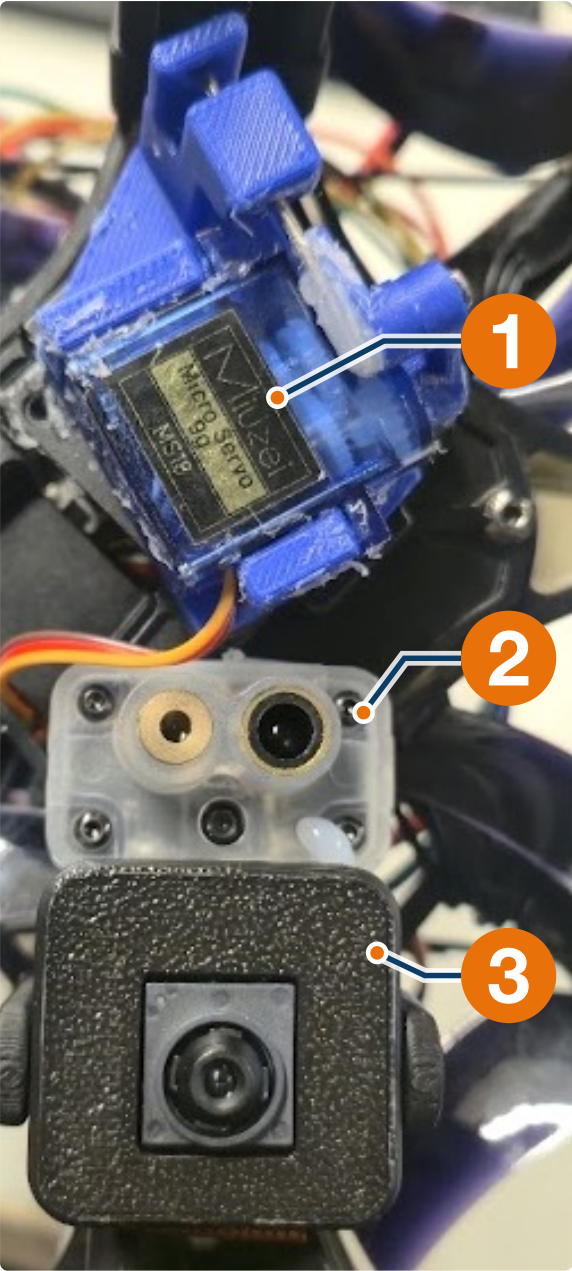
Blick von unten

- 1 Servo — zieht den Bolzen der Halterung
- 2 MTF-01P — LiDAR und optischer Fluss
- 3 IMX500-Kamera — senkrecht nach unten

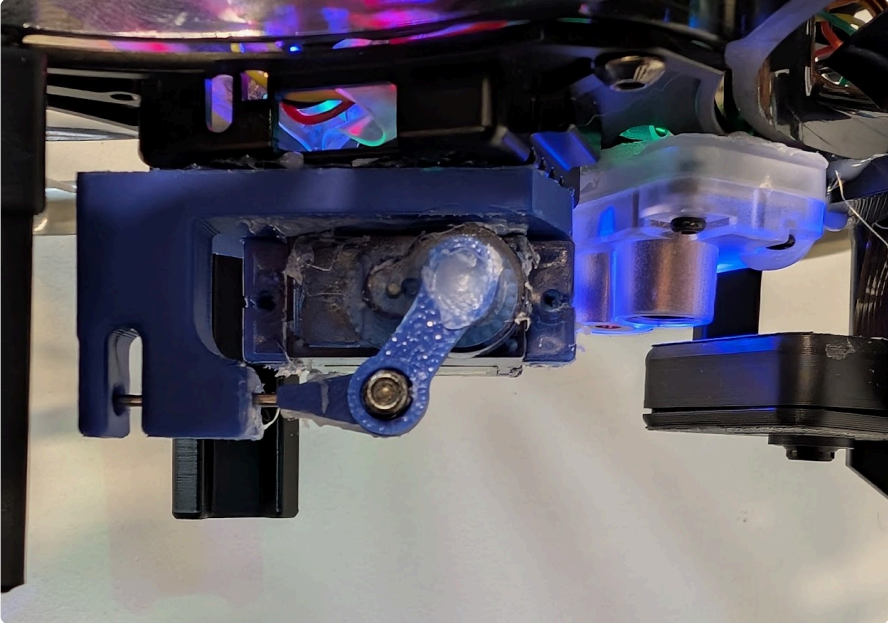
Abb. 2: Servo, Hebel und Bolzen in der gedruckten Halterung. Der Pi stellt den Servo direkt über GPIO — nicht über einen Ausgang des Flight Controllers.

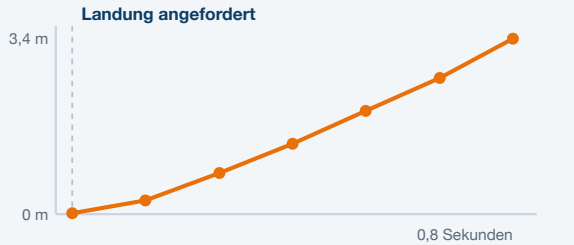
Die Höhenregelung verwendete eine um zehn Kilometer fehlerhafte Filterschätzung. Auf die Landungsanforderung folgte maximaler Schub; die Drohne kollidierte mit der Hallendecke. **Die Drohne wurde zerstört. Es gab keine Verletzten.**

Abstand zum Boden im Dataflash-Log. Der befohlene Schub springt im selben Moment von 0,128 auf 1,000.

- 1 **Inkonsistente Höhenkonfiguration.**
Widersprüchliche Parameter verhinderten eine gültige Höhenfusion. Im Stillstand meldete der Filter **–10 000 m** Höhe und 38 m/s Sinkgeschwindigkeit.
- 2 **Abweichende Beschleunigung bei laufenden Motoren.** Der Messwert stieg von 9,79 m/s² bei ausgeschalteten Motoren auf 10,65 m/s² im Leerlauf. Der Filter leitete daraus eine Steigbewegung ab, obwohl die Drohne am Boden stand.

- Bei einem Startabbruch am Boden wird die Drohne **disarmed**.
- Der Flugstatus wird erst nach **bestätigtem Abheben** gesetzt.
- Geschätzte Steigrate und gemessener Bodenabstand werden **kontinuierlich abgeglichen**.
- Ein eigener Firmware-Build ergänzt die im Serienimage fehlende **Fusion des optischen Flusses**.
