# KI-Drohne mit AprilTag-Abwurf

Vom CineWhoop zur Indoor-Plattform. Unser Ziel: ohne GPS fliegen, AprilTags am Boden erkennen und gezielt eine Last abwerfen.

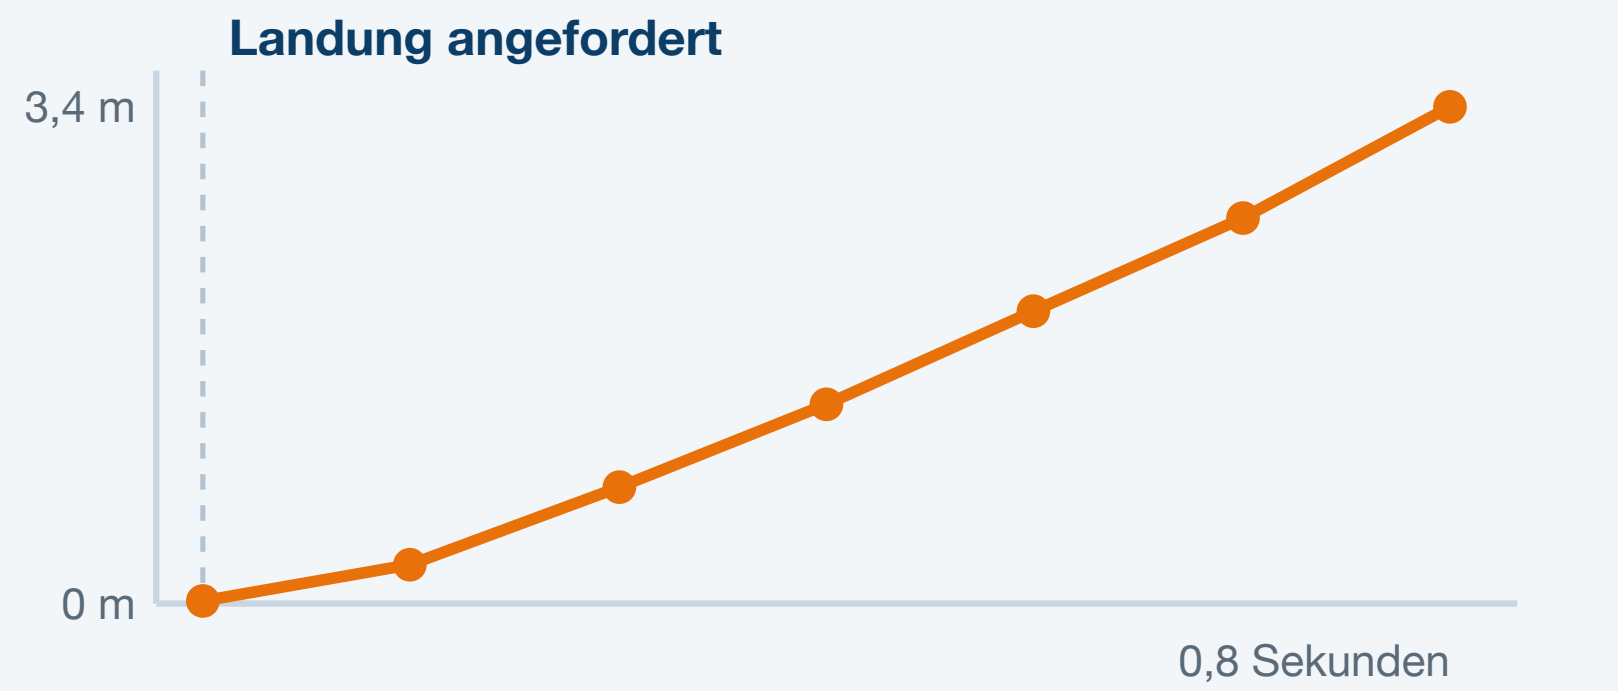
Die Höhenregelung verwendete eine um zehn Kilometer fehlerhafte Filterschätzung. Auf die Landungsanforderung folgte maximaler Schub; die Drohne kollidierte mit der Hallendecke. **Die Drohne wurde zerstört. Es gab keine Verletzten.**

Abstand zum Boden im Dataflash-Log. Der befohlene Schub springt im selben Moment von 0,128 auf 1,000.

**Inkonsistente Höhenkonfiguration.**  
Widersprüchliche Parameter verhinderten eine gültige Höhenfusion. Im Stillstand meldete der Filter **–10 000 m** Höhe und 38 m/s Sinkgeschwindigkeit.
- 2

**Abweichende Beschleunigung bei laufenden Motoren.** Der Messwert stieg von 9,79 m/s² bei ausgeschalteten Motoren auf 10,65 m/s² im Leerlauf. Der Filter leitete daraus eine Steigbewegung ab, obwohl die Drohne am Boden stand.

- Bei einem Startabbruch am Boden wird die Drohne **disarmed**.
- Der Flugstatus wird erst nach **bestätigtem Abheben** gesetzt.
- Geschätzte Steigrate und gemessener Bodenabstand werden **kontinuierlich abgeglichen**.
- Ein eigener Firmware-Build ergänzt die im Serienimage fehlende **Fusion des optischen Flusses**.
