KI-Drohne mit AprilTag-Abwurf

Vom CineWhoop zur Indoor-Plattform. Unser Ziel: ohne GPS fliegen, AprilTags am Boden erkennen und gezielt eine Last abwerfen.

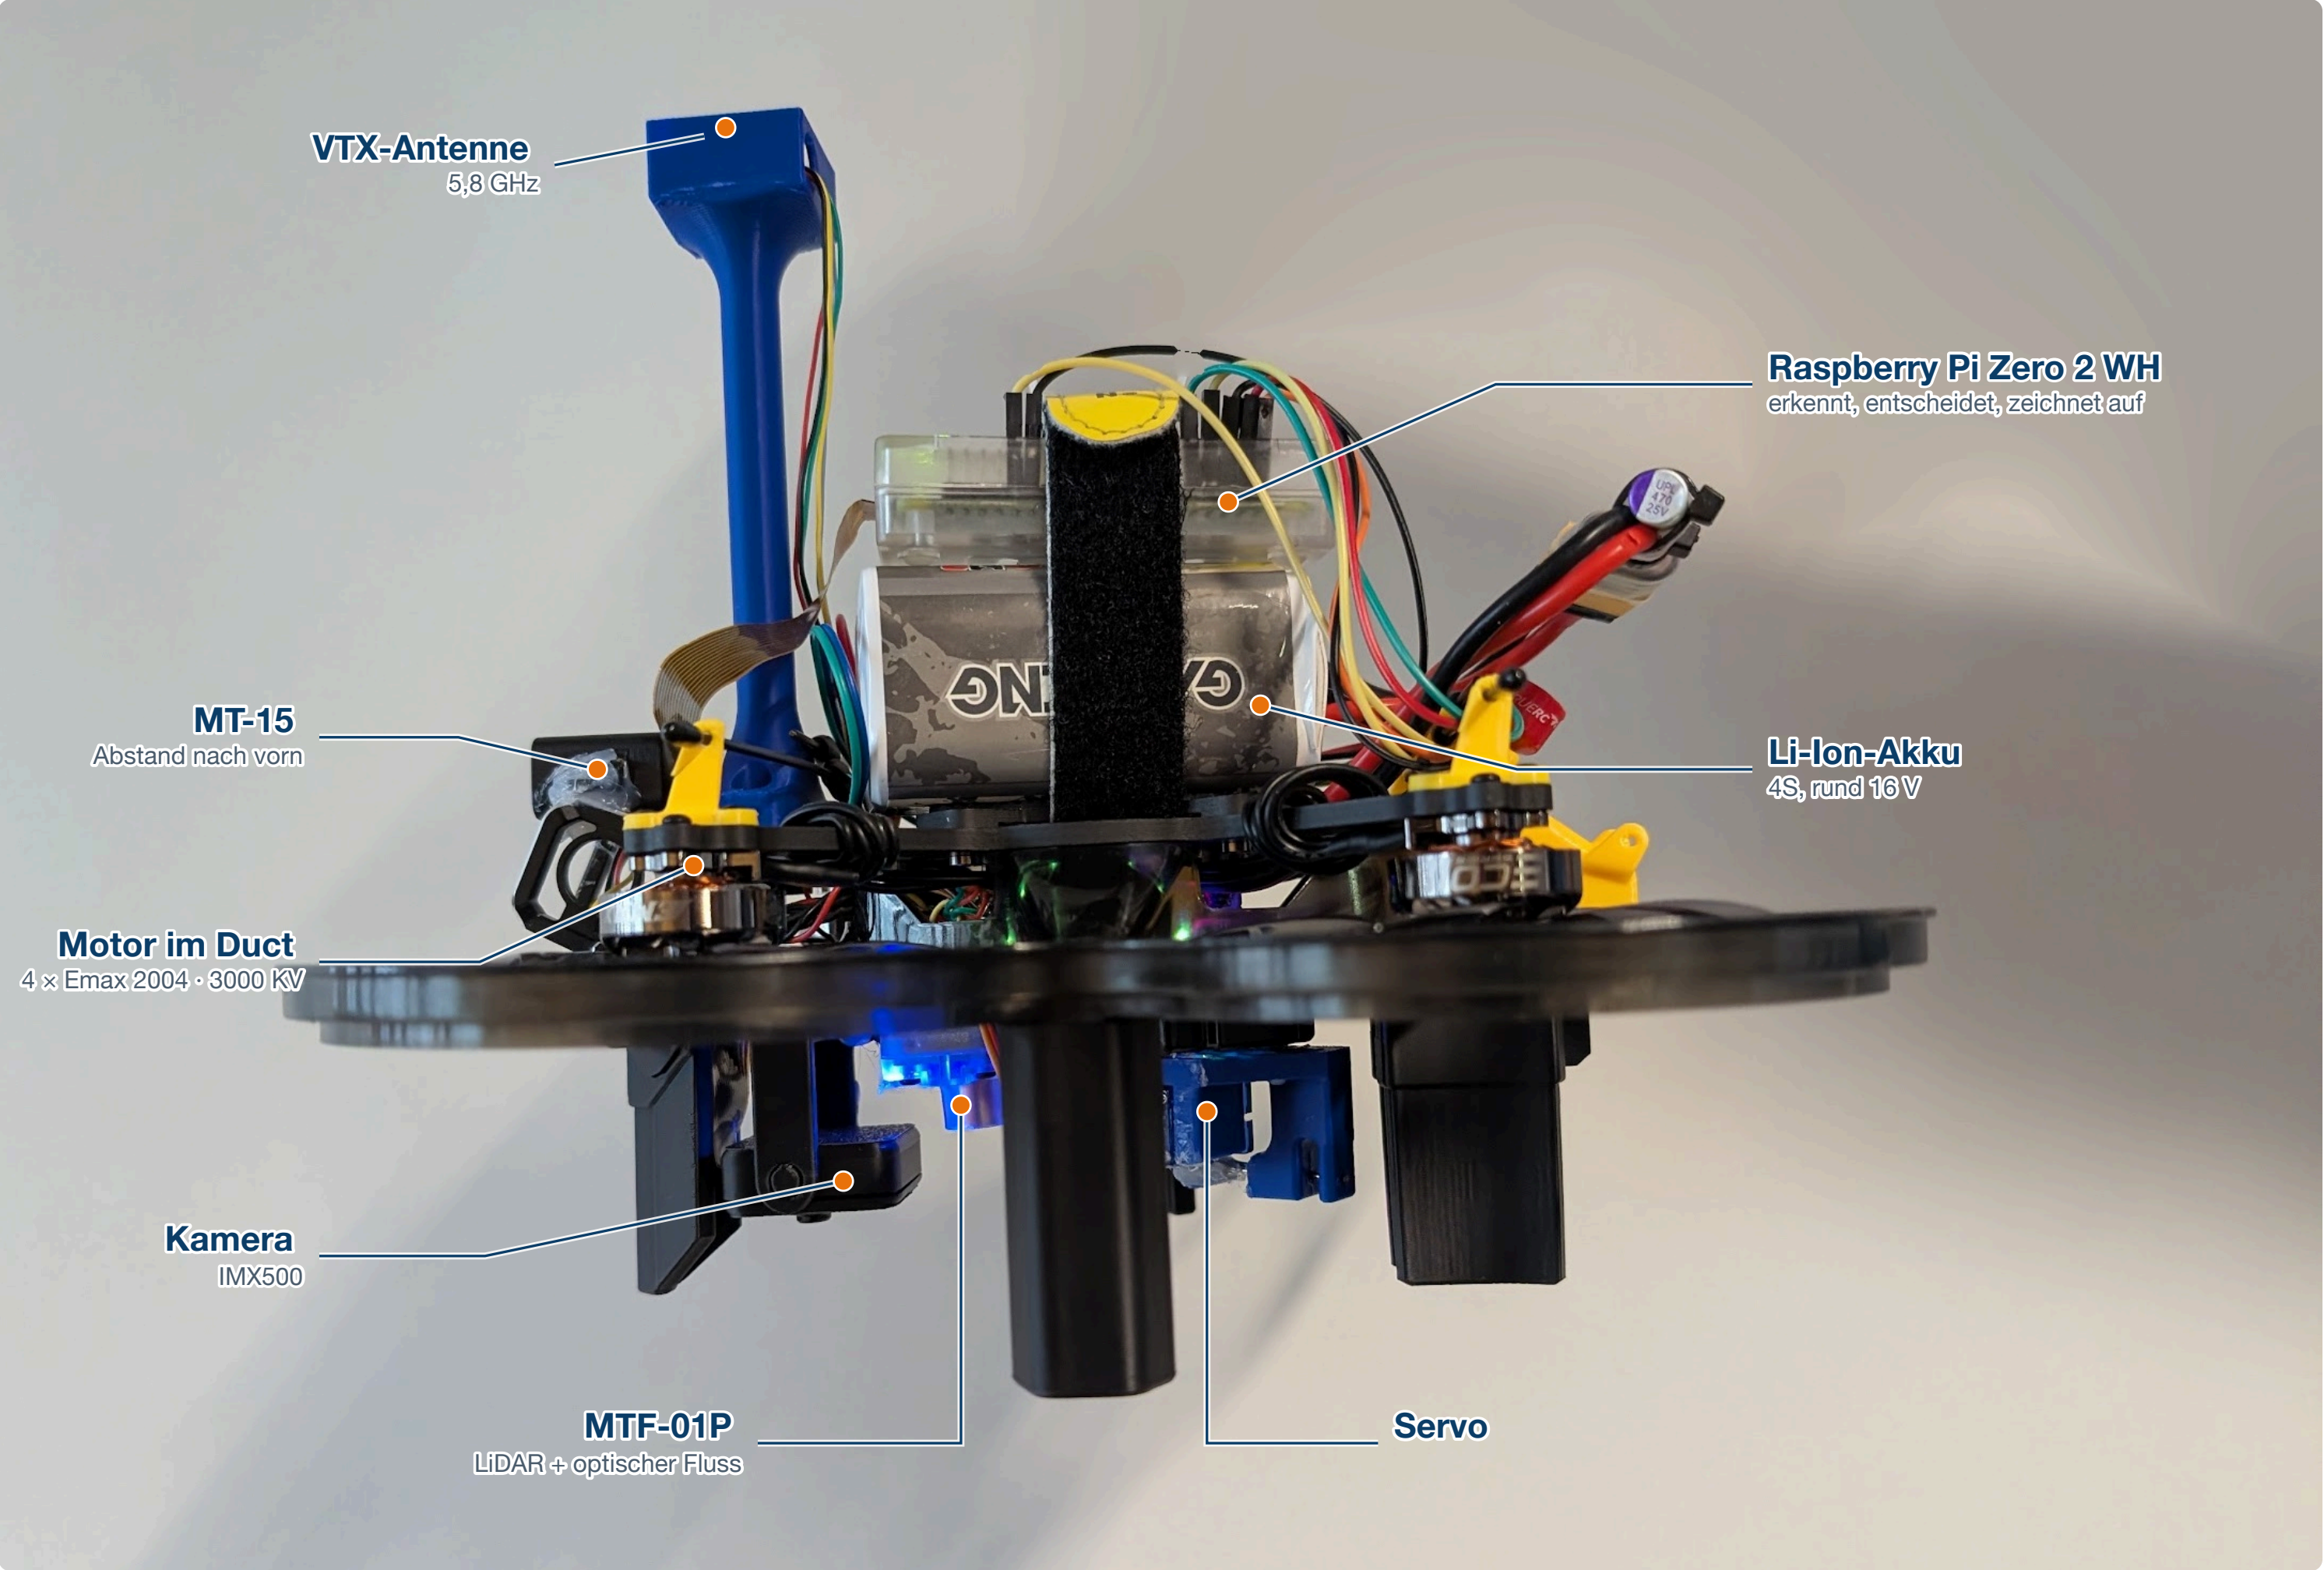
Abb. 1: 3,5"-CineWhoop auf SpeedyBee-BEE35-Rahmen · Flight Controller Flywoo GOKU GN745 AIO mit eigenem ArduCopter-4.7.1-Build · Raspberry Pi Zero 2 WH als Bordrechner.

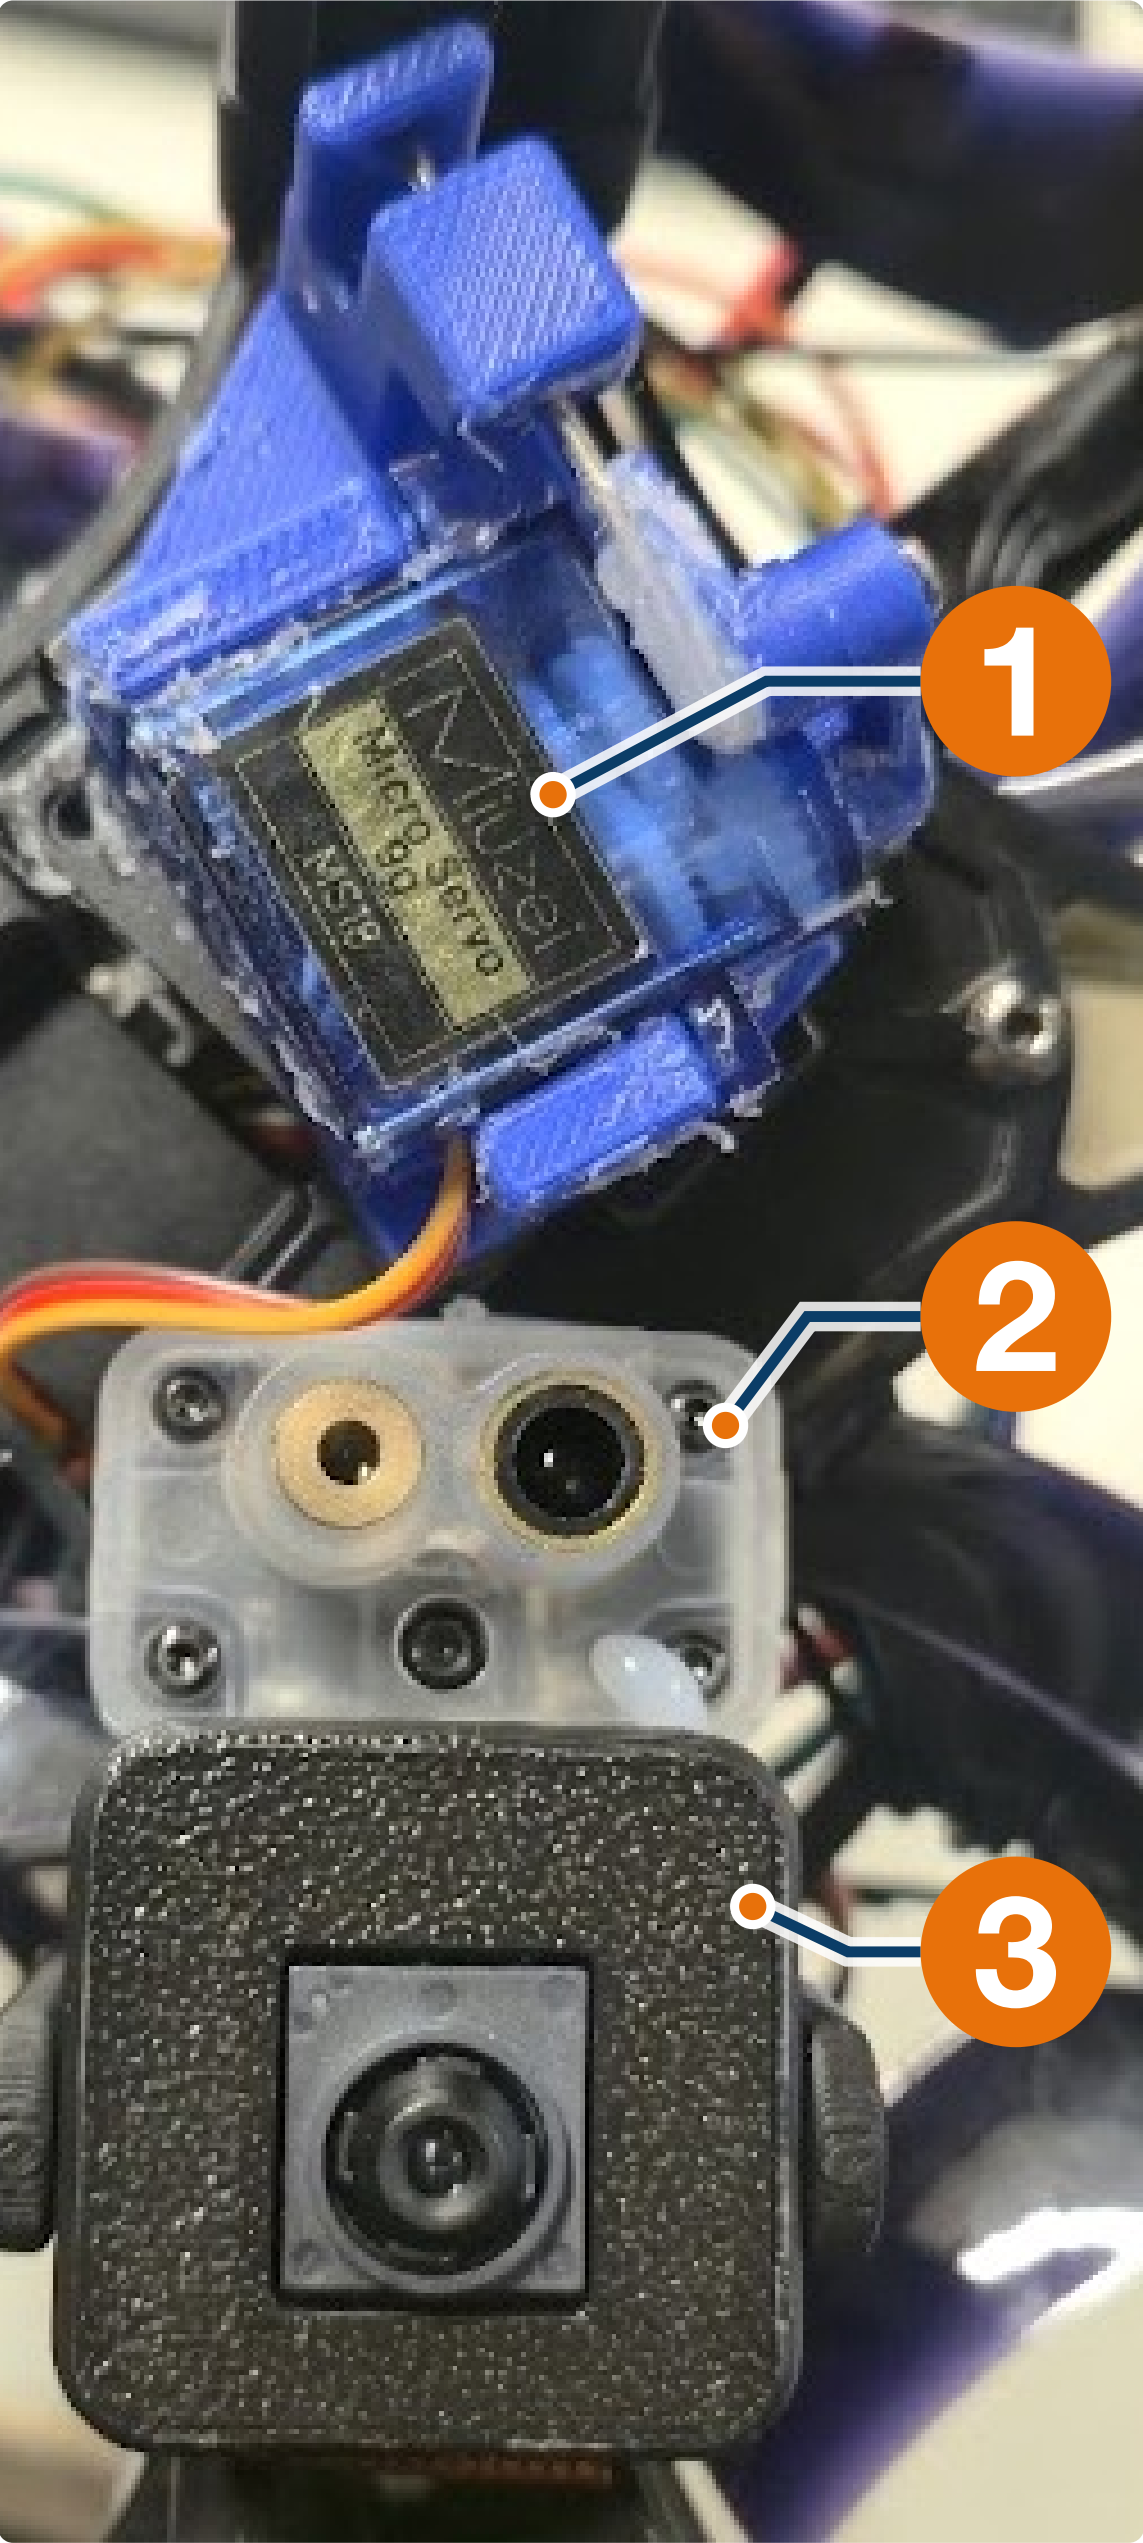
Blick von unten

- 1 Servo — zieht den Bolzen der Halterung
- 2 MTF-01P — LiDAR und optischer Fluss
- 3 IMX500-Kamera — senkrecht nach unten

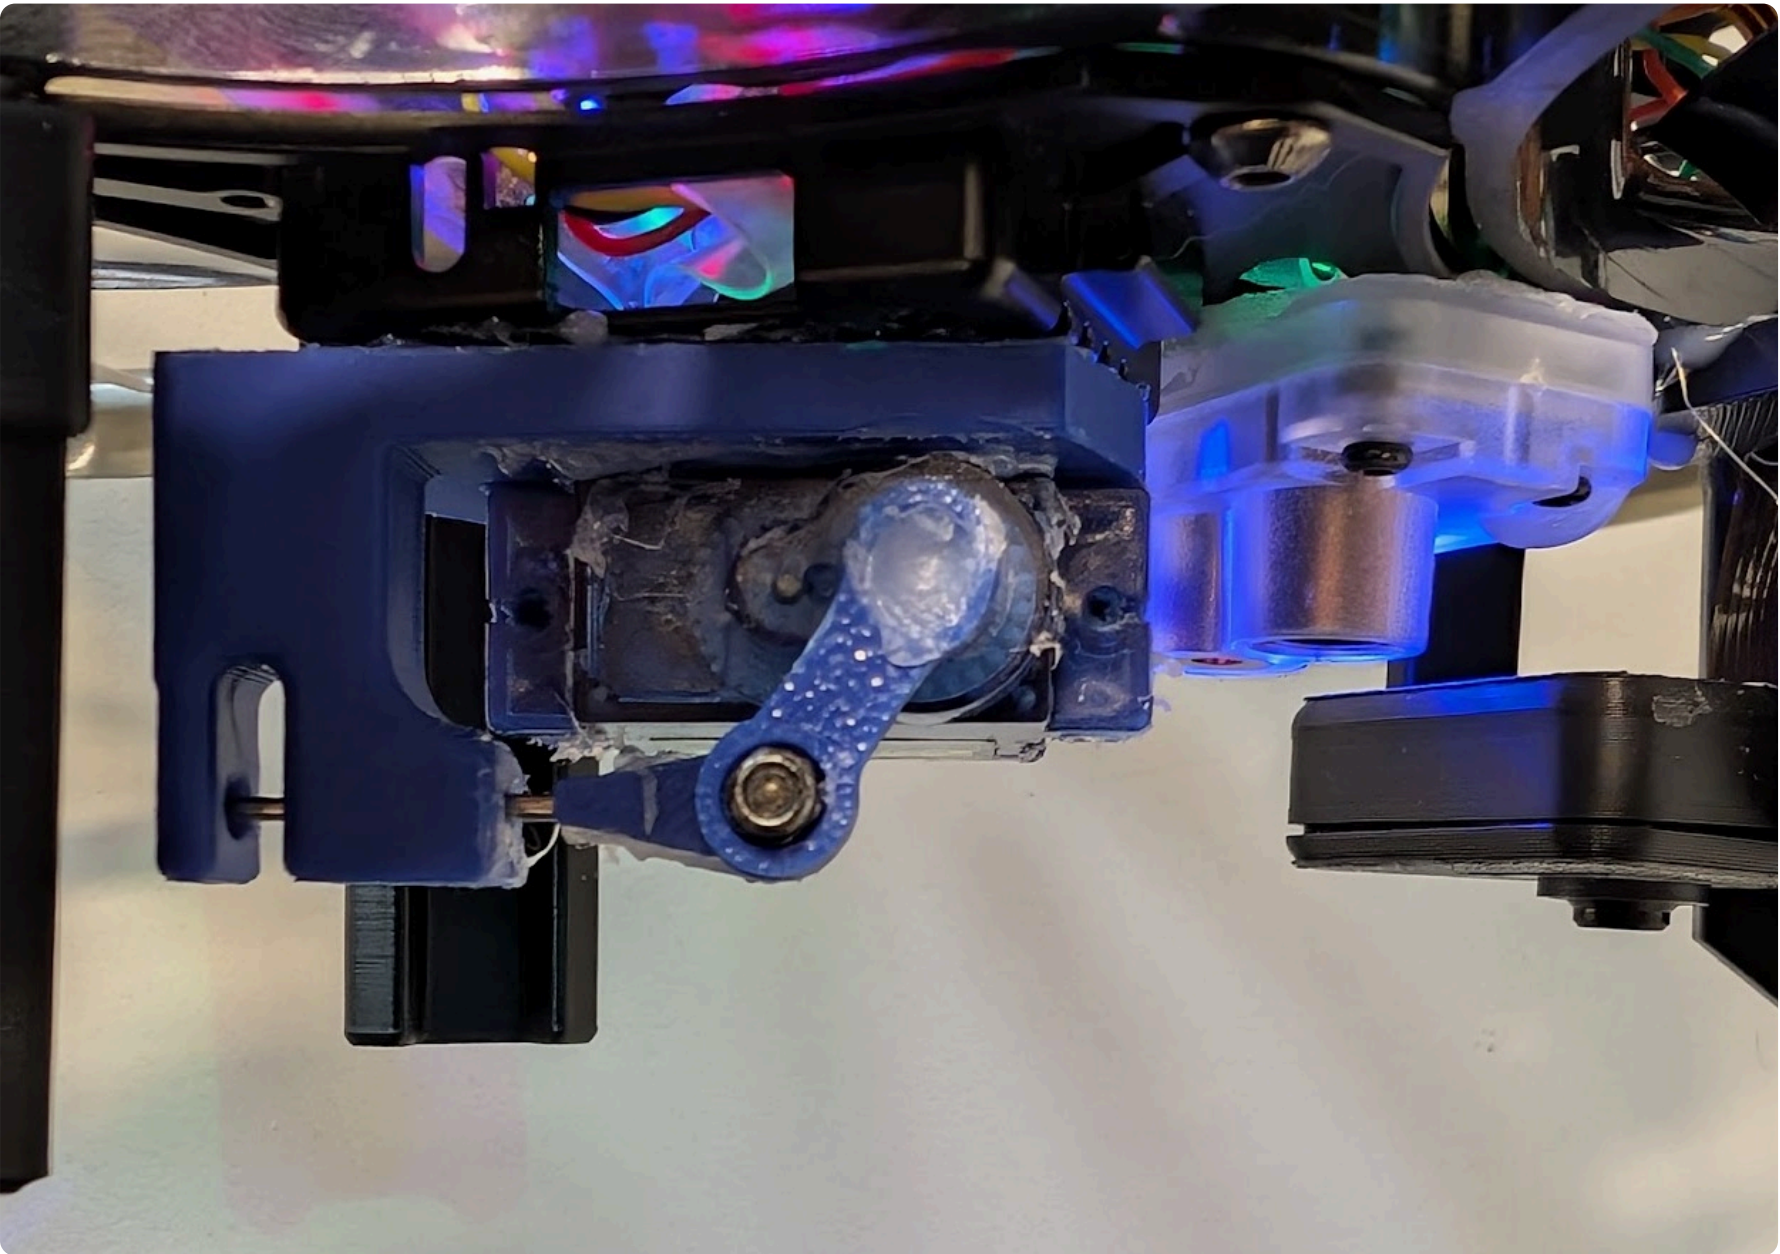
Abb. 2: Servo, Hebel und Bolzen in der gedruckten Halterung. Der Pi stellt den Servo direkt über GPIO — nicht über einen Ausgang des Flight Controllers.

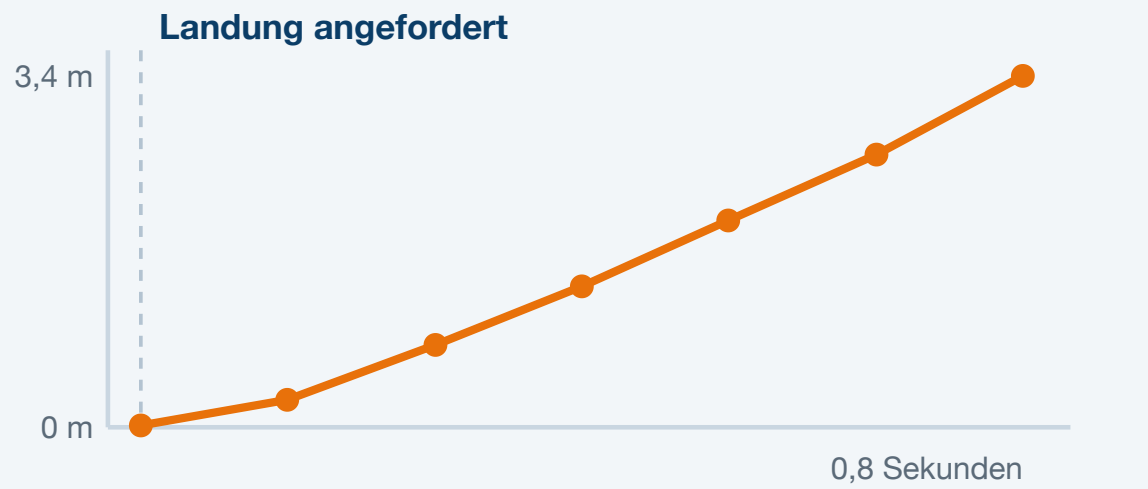
Die Höhenregelung verwendete eine um zehn Kilometer fehlerhafte Filterschätzung. Auf die Landungsanforderung folgte maximaler Schub; die Drohne kollidierte mit der Hallendecke. **Die Drohne wurde zerstört. Es gab keine Verletzten.**

Abstand zum Boden im Dataflash-Log. Der befohlene Schub springt im selben Moment von 0,128 auf 1,000.

Widersprüchliche Parameter verhinderten eine gültige Höhenfusion. Im Stillstand meldete der Filter **–10 000 m** Höhe und 38 m/s Sinkgeschwindigkeit.
- 2

Der Messwert stieg von 9,79 m/s² bei ausgeschalteten Motoren auf 10,65 m/s² im Leerlauf. Der Filter leitete daraus eine Steigbewegung ab, obwohl die Drohne am Boden stand.

- Bei einem Startabbruch am Boden wird die Drohne **disarmed**.
- Der Flugstatus wird erst nach **bestätigtem Abheben** gesetzt.
- Geschätzte Steigrate und gemessener Bodenabstand werden **kontinuierlich abgeglichen**.
- Ein eigener Firmware-Build ergänzt die im Serienimage fehlende **Fusion des optischen Flusses**.
