KI-Drohne mit AprilTag-Abwurf

Vom CineWhoop zur Indoor-Plattform. Unser Ziel: ohne GPS fliegen, AprilTags am Boden erkennen und gezielt eine Last abwerfen.

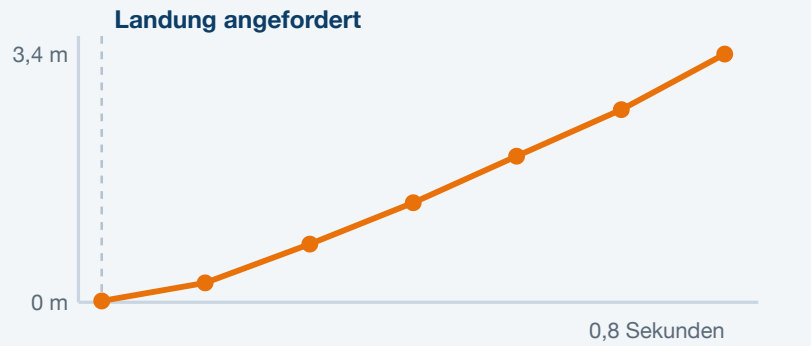
Bei einem der Startversuche wurde das Zeitlimit überschritten. Die Software forderte daraufhin eine **Landung** an.

Die Höhenregelung verwendete eine um zehn Kilometer fehlerhafte Filterschätzung. Auf die Landungsanforderung folgte maximaler Schub; die Drohne kollidierte mit der Hallendecke. **Die Drohne wurde zerstört. Es gab keine Verletzten.**

Abstand zum Boden im Dataflash-Log. Der befohlene Schub springt im selben Moment von 0,128 auf 1,000.

Inkonsistente Höhenkonfiguration.
Widersprüchliche Parameter verhinderten eine gültige Höhenfusion. Im Stillstand meldete der Filter **–10 000 m** Höhe und 38 m/s Sinkgeschwindigkeit.
- 2

Abweichende Beschleunigung bei laufenden Motoren. Der Messwert stieg von 9,79 m/s² bei ausgeschalteten Motoren auf 10,65 m/s² im Leerlauf. Der Filter leitete daraus eine Steigbewegung ab, obwohl die Drohne am Boden stand.

- Bei einem Startabbruch am Boden wird die Drohne **disarmed**.
- Der Flugstatus wird erst nach **bestätigtem Abheben** gesetzt.
- Geschätzte Steigrate und gemessener Bodenabstand werden **kontinuierlich abgeglichen**.
- Ein eigener Firmware-Build ergänzt die im Serienimage fehlende **Fusion des optischen Flusses**.
