KI-Drohne mit AprilTag-Abwurf

Von der FPV-Renndrohne zur GPS-freien Indoor-Plattform: eigene ArduPilot-Firmware, Raspberry Pi als Companion-Computer, AprilTag-Erkennung auf der Kamera und eine servogesteuerte Nutzlast-Freigabe — mit den Flugversuchen, die dahin geführt haben.

Prof. Dr. Baun

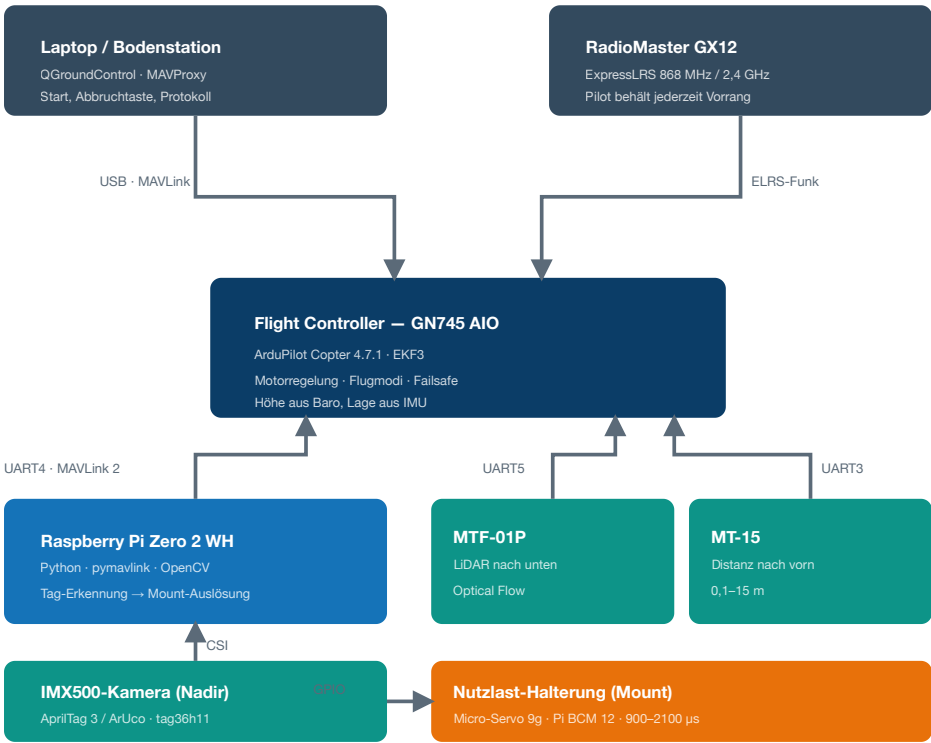
Abb. 2: Signalfloss zwischen Bodenstation, Autopilot, Companion-Computer und Sensorik.
