二代工控机设备 E 盘空间不足通常原因和处理方式

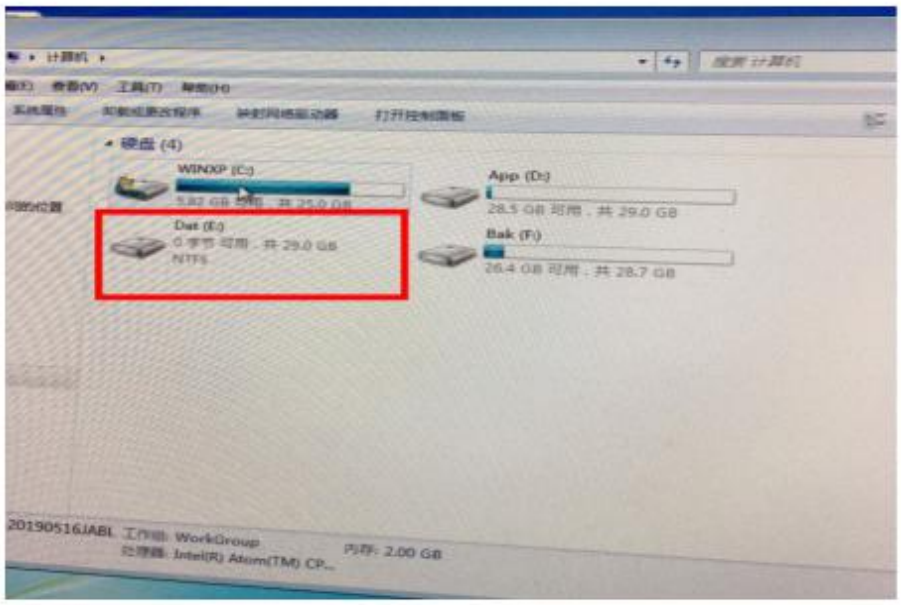
问题描述：二代带工控机设备随着使用时间增多，可能会碰到 log 信息过大存在 E 盘情形（如图）。出现此问题后表现为无法新增型号，无法保存记录等等涉及数据存储的操作均不能正常进行。

处理措施：手动删除已经保存的 log 文件，将 E:\Design\aip-vacuum\目录下的 log 文件夹删除即可

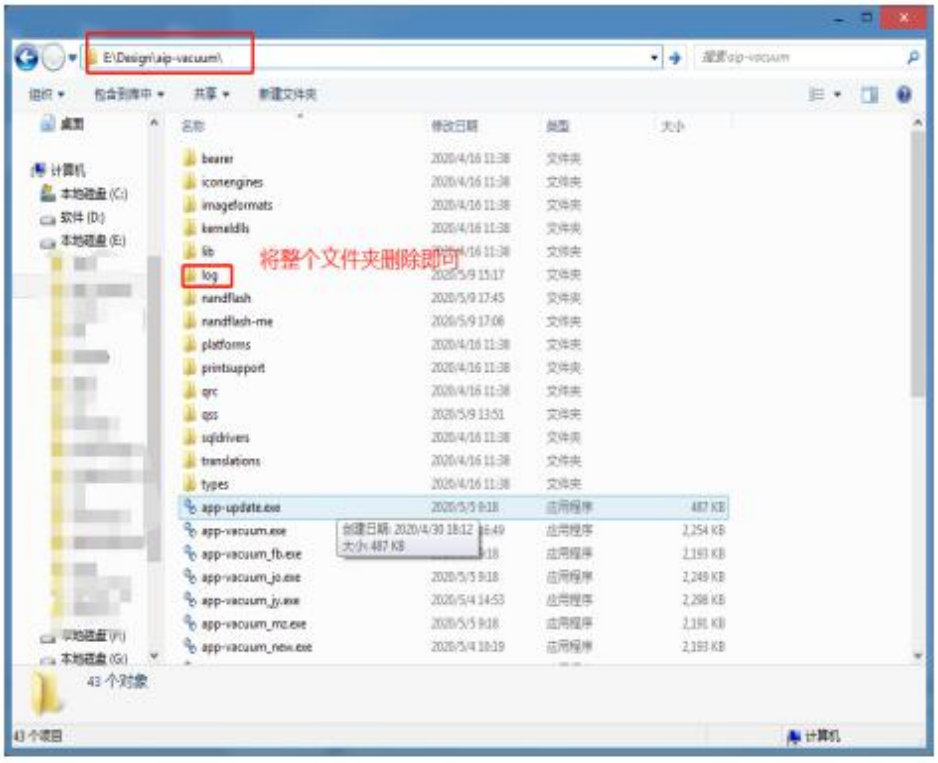
1. 二代工控机软件具有保存调试信息的功能，由于文件占用空间过大现决定设备出厂时默认关闭该功能。

操作步骤：切换为 supper 登陆(密码:aip9918)—系统设置--调试信息--左下角输出等级改为“默认”即可。
