关于艾普电机测试系统耐压测试结果为 LEAK 的说明

青岛艾普售后部

2023 年 7 月 14 日

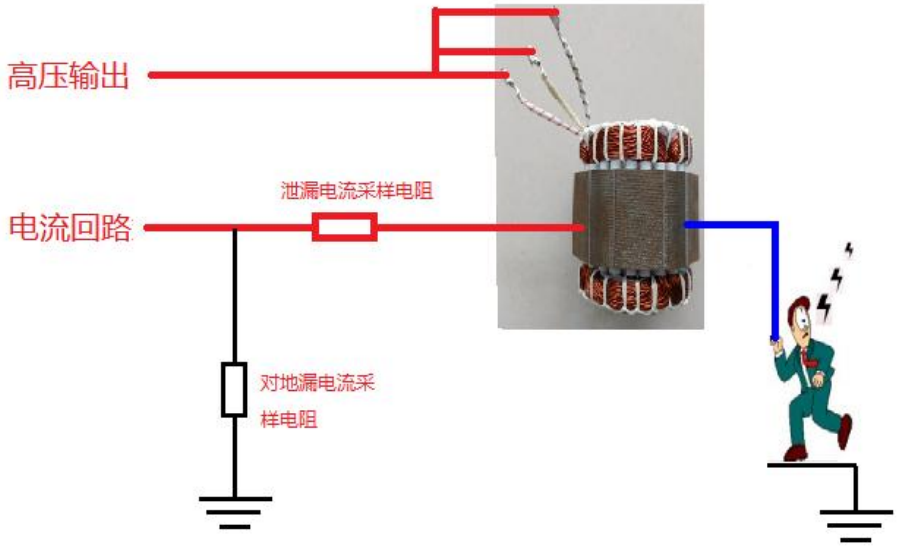
近期，多个客户反馈电机测试系统耐压（或绝缘）测试结果为 LEAK（如下图所示），特别是自动化产线容易出现此异常。有客户反馈被测电机在流水线测试时报 LEAK，线下测试结果未 OK，客户对此不理解，认为是艾普电机测试系统出现故障。

电机测试系统在进行耐压（或绝缘）测试时，电机绕组与外壳间存在高压；且**被测电机应与大地完全隔离**。如测试过程中操作者不小心碰触到电机，那么就有被电击的危险。为确保操作者人身，艾普第二代电机测试系统标配对地漏电流检测功能，当耐压测试过程中流经“对地漏电流采样电阻”两端的电流超过一定限值时，系统认为出现故障并进行 LEAK 报错，如下图所示。

当然，客户现场许多 LEAK 异常并不是操作者被电引起的；经艾普工程师排查，大多数案例都是由于被测电机与大地、金属导电体（如线体）接触（或绝缘距离不够）导致的，极少数是因为测试线破损导致。

根据艾普公司经验，**出现 LEAK 异常时应先排查被测品是否完全隔离，测试线接触是否良好及有无破损等**；如排查后无法消除，请联系艾普售后工程师协助处理。
