CONSTAT D'ETAT DES LIEUX ENTRANT

Date: 10/12/2022 à 13h46 Technicien : Lucas SVANADZE

Type du bien: Appartement - T1 Etage: 2 - (2G) Lot: 9

14 Rue Théophile Roussel Surface : 23m²
Meublé : oui

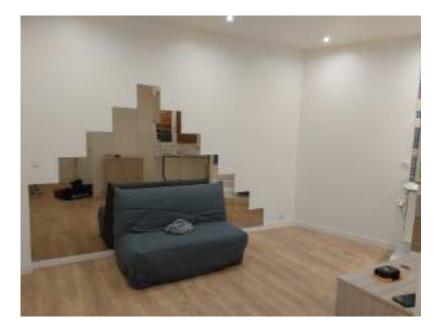
Install. éléctriques	Nombre	Nature	Etat d'usure	Fonctionnement	Observation / Dégradation
Spot	7		Bon état	Fonctionne	
Prise de courant	8		Etat moyen	Fonctionne	Traces, traces de peinture, traces d'adhésif
Interrupteur	3		Bon état	Fonctionne	
Prise téléphonique	1		Bon état	Non vérifiable	
Prise TV	1		Bon état	Non vérifiable

Equipement(s)	Couleur	Nature	Etat d'usure	Fonctionnement	Observation / Dégradation
Mur accès		Peinture	Bon état		Légères traces, petits impacts sur arrête de mur, 3 trous de chevilles non rebouchés
Mur gauche		Peinture	Bon état		
Mur face		Peinture, Avec miroirs décoratifs	Bon état		Traces sur miroirs
Mur droit		Peinture	Bon état		Légères traces, traces de l'ancien support fixé au mur
Sol		Parquet	Neuf		
Plafond		Peinture	Bon état		Traces de rebouchage vers le mur droite et vers la cuisine
Plinthes		Bois peint	Bon état		Légères traces
Fenêtres		Bois peint, 2 vantaux, Double vitrage	Etat moyen	Fonctionne	Vantail gauche ne s'ouvre pas, poignée fonctionne à l'inverse, non nettoyée,
Volets		2 stores en bois	Usage avancé	Fonctionne	Ne s'ouvre pas complètement, système de fermeture défaillant, non nettoyé
Canapé convertible			Neuf		
Matelas			Neuf		Traces
Commode			Neuf		
2 oreillers			Dégradé		Tâches, jaunis

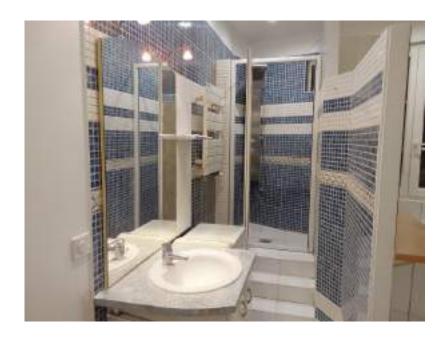
Install. éléctriques	Nombre	Nature	Etat d'usure	Fonctionnement	Observation / Dégradation
Spot	3		Bon état	Fonctionne	
Prise de courant	1		Bon état	Fonctionne	
Applique	2		Bon état	Fonctionne

Equipement(s)	Couleur	Nature	Etat d'usure	Fonctionnement	Observation / Dégradation
Mur gauche		Peinture, Faîence	Bon état		
Mur droit		Faîence	Neuf		1 clou, 3 trous de chevilles non rebouchés,
Sol		Carrelage	Bon état		Non nettoyé, joints ternis, 1 impact sur escalier
Plafond		Peinture	Bon état		
Douche		Cabine avec porte, Faïence, A l'italienne	Etat moyen	Fonctionne	Revêtement en vinyle abîmé sur porte, dépôt de calcaire sur porte, tâches impacts et traces de mastic sur sol, joints ternis sur faïence, trous de chevilles rebouchés et traces de mastic sur faïence, 2 clous
Joint douche			Usage avancé		Usé et noirci par endroits
Robinet douche		Colonne de douche	Neuf	Fonctionne	
Douchette + Flexible			Neuf	Fonctionne	
Bonde douche		Grille simple	Bon état	Fonctionne	
Lavabo		Simple, Avec plan en bois	Bon état	Fonctionne	Non nettoyé, petits impacts sur plan en stratifié
Bonde lavabo			Hors-service	Ne fonctionne pas	L'eau fuit, rayures

Joint lavabo			Bon état		Rénové
Robinet lavabo		mitigeur	Bon état	Fonctionne	Dépôt de calcaire

Meuble sous lavabo	Stratifié, 2 portes	Bon état	Fonctionne	Petits impacts sur chant, traces, non nettoyé, porte- serviettes mal fi
Siphon	En plastique	Neuf	Fonctionne	
Radiateur	Seche serviette	Etat moyen	Non vérifiable	Jauni, légères rayures, traces
Miroir	Rectangulaire, Avec 1 étagères et 2 points lumineux	Bon état		
Machine à laver		Etat moyen	Non vérifiable	S'allume, non nettoyée, dépôt de calcaire, joints moisis
