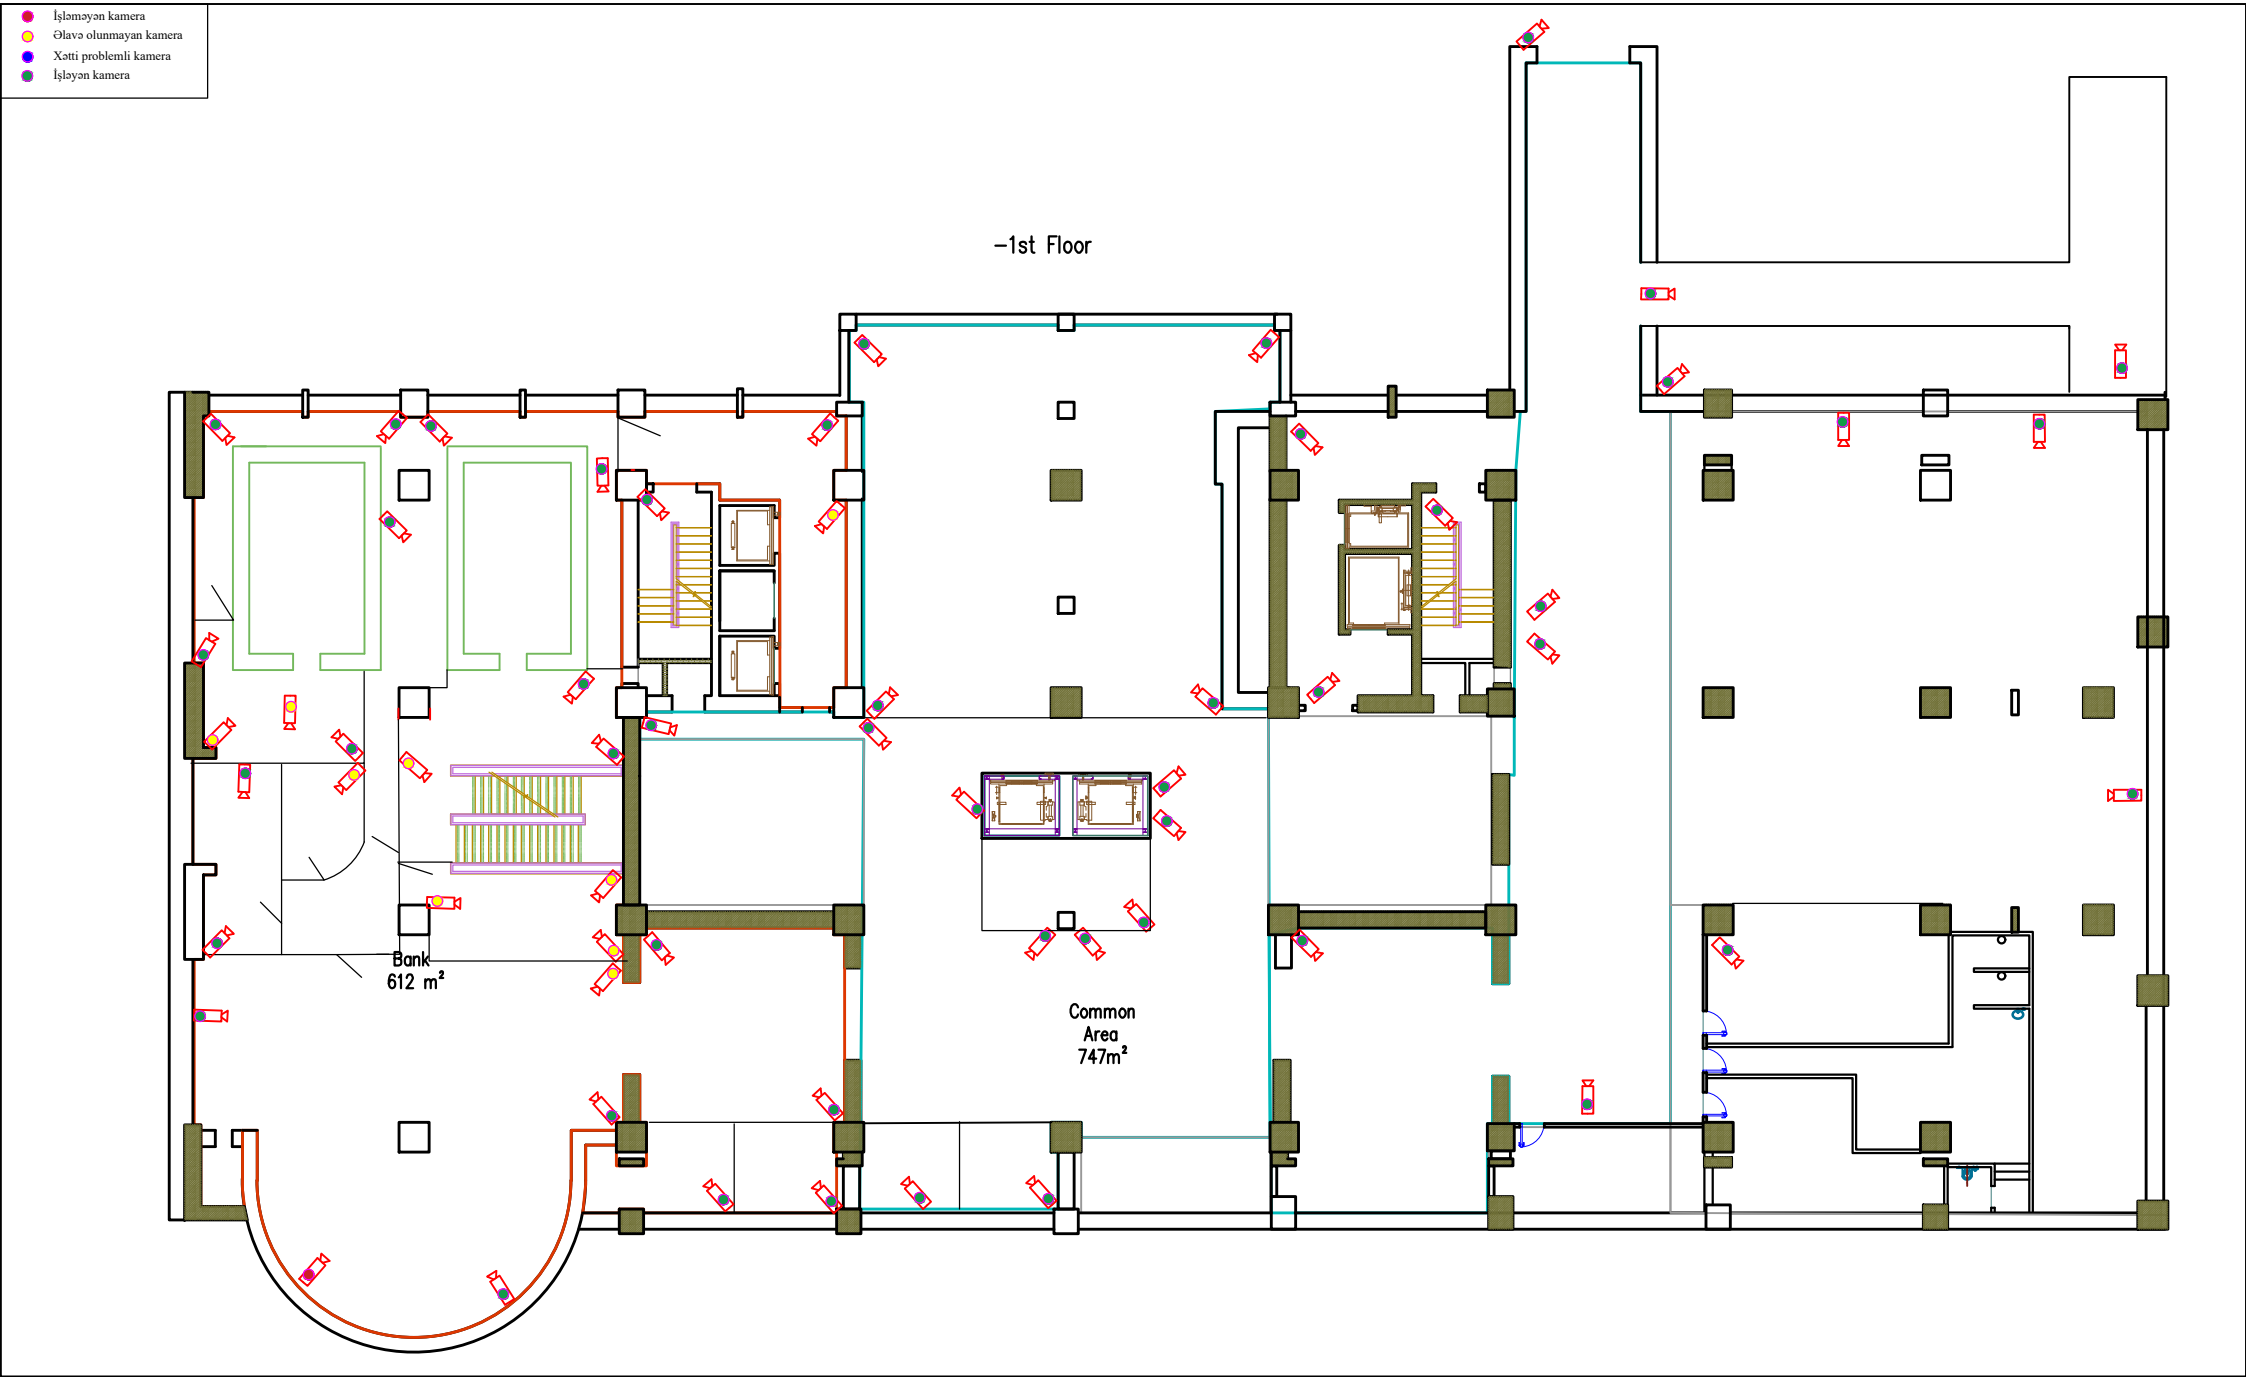
İşləməyən kamera
Əlavə olunmayan kamera
Xətti problemli kamera
İşləyən kamera
-1st Floor
Bank
612 m²
Common
Area
747m²

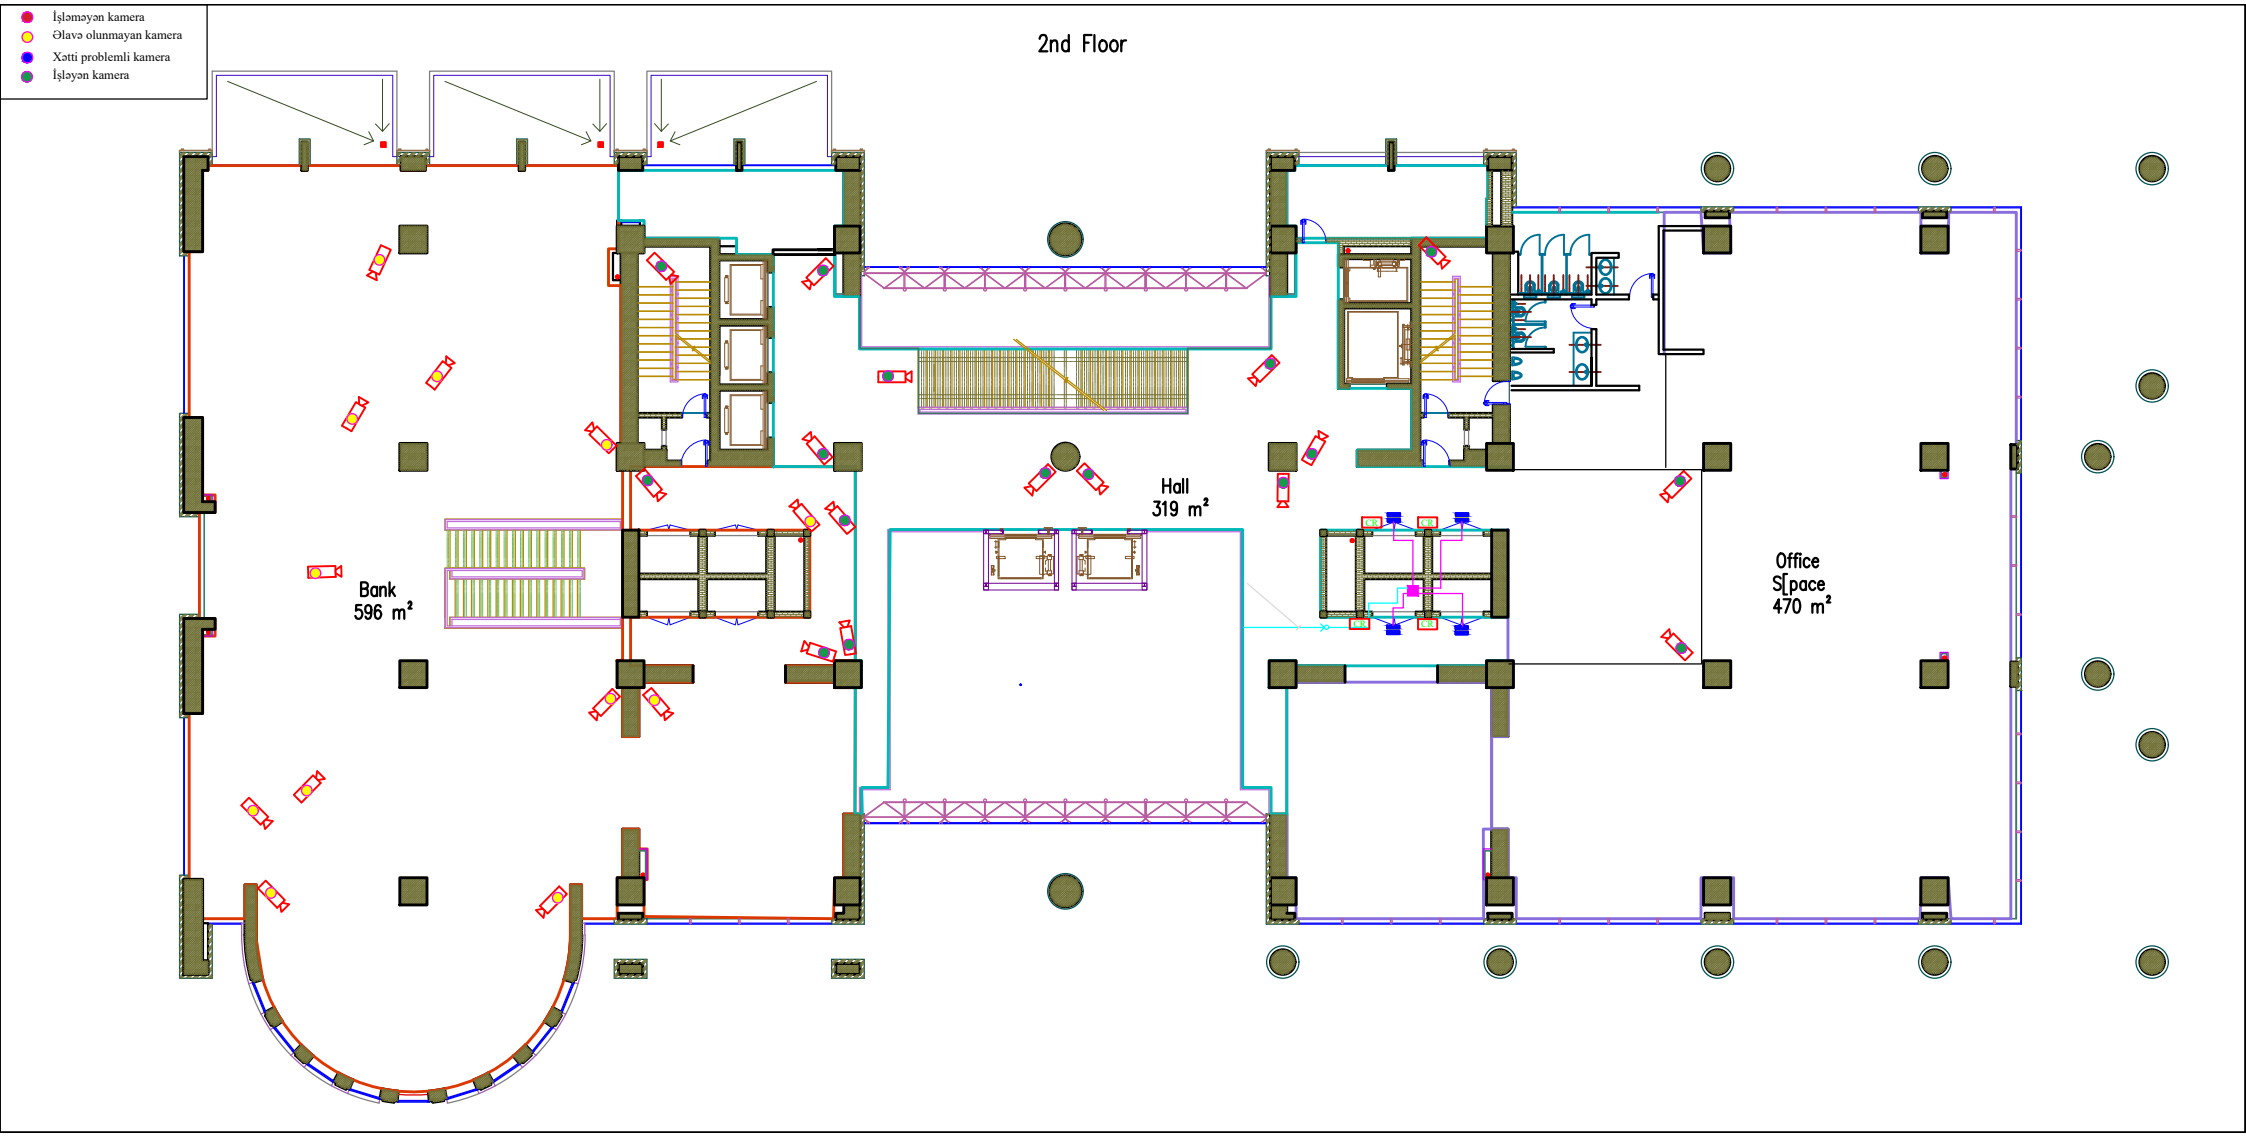
İşləməyən kamera
Əlavə olunmayan kamera
Xətti problemli kamera
İşləyən kamera
2nd Floor
Bank
596 m²
Hall
319 m²
Office
Space
470 m²

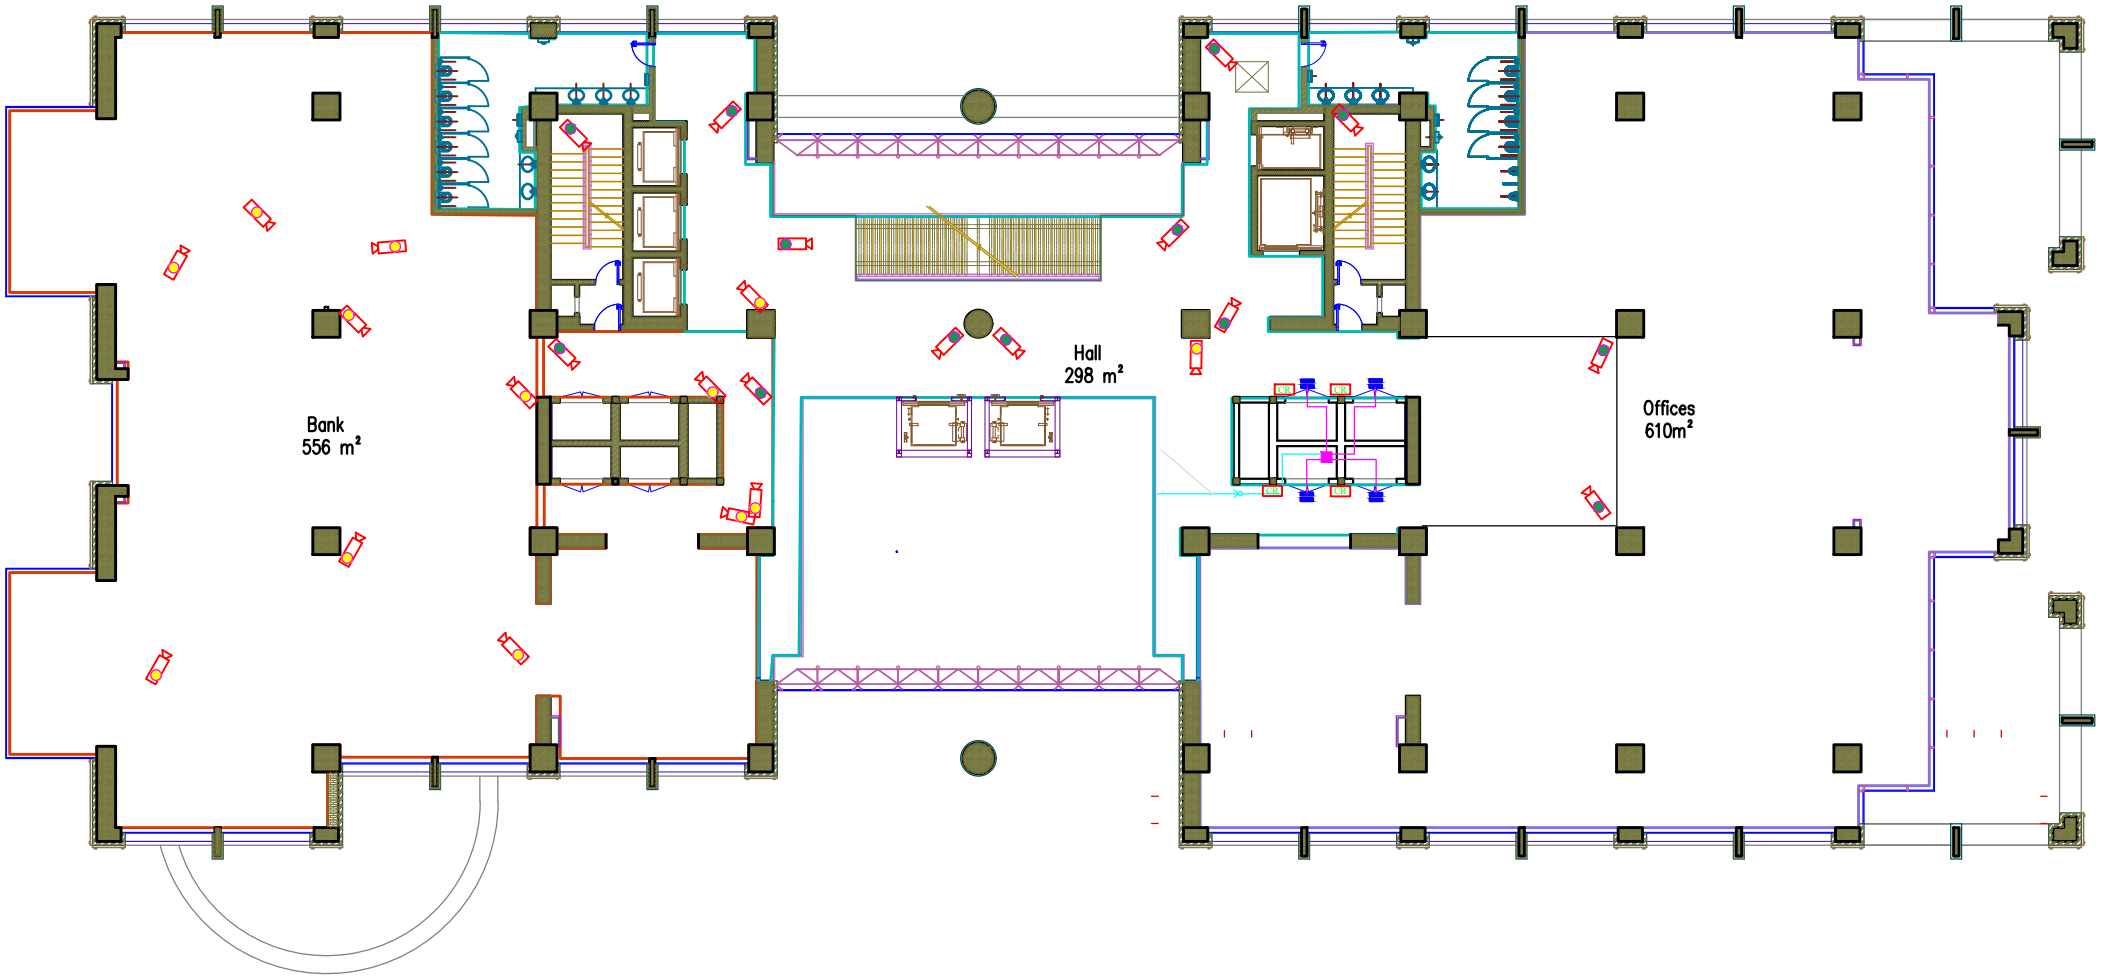
3rd Floor

İşləməyən kamera
Əlavə olunmayan kamera
Xətti problemli kamera
İşləyən kamera

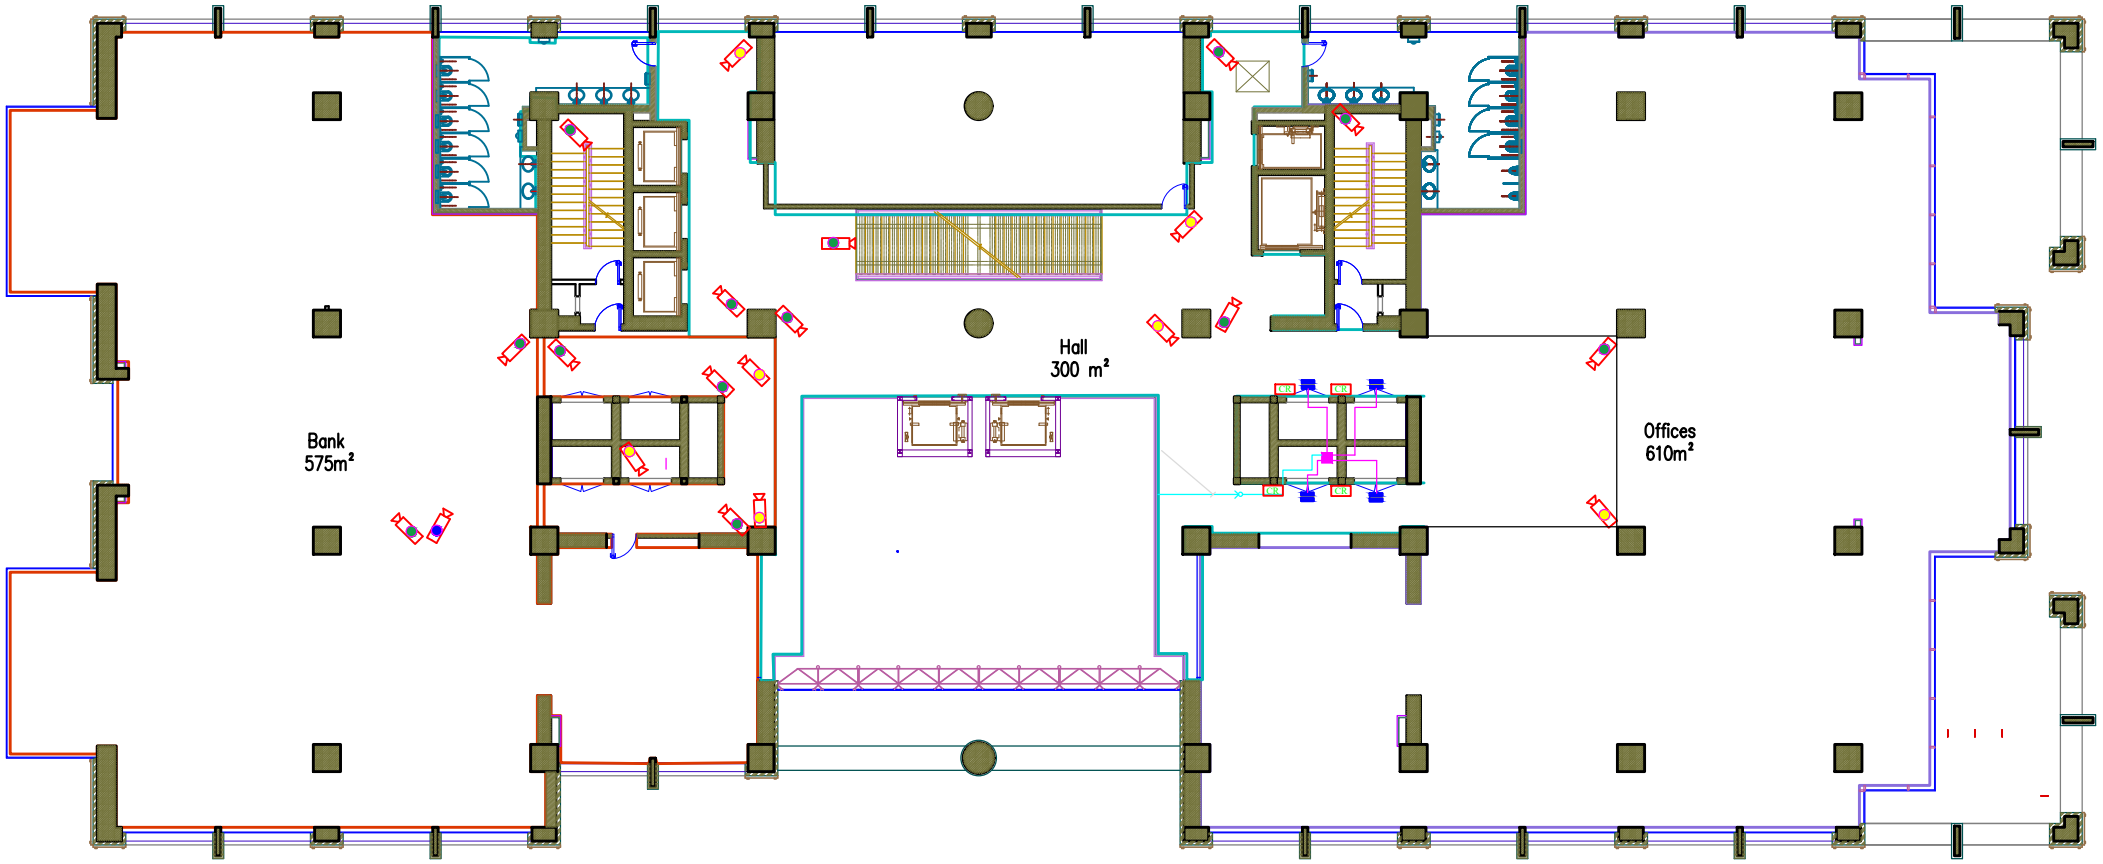
4th Floor

İşləməyən kamera
Əlavə olunmayan kamera
Xətti problemli kamera
İşləyən kamera

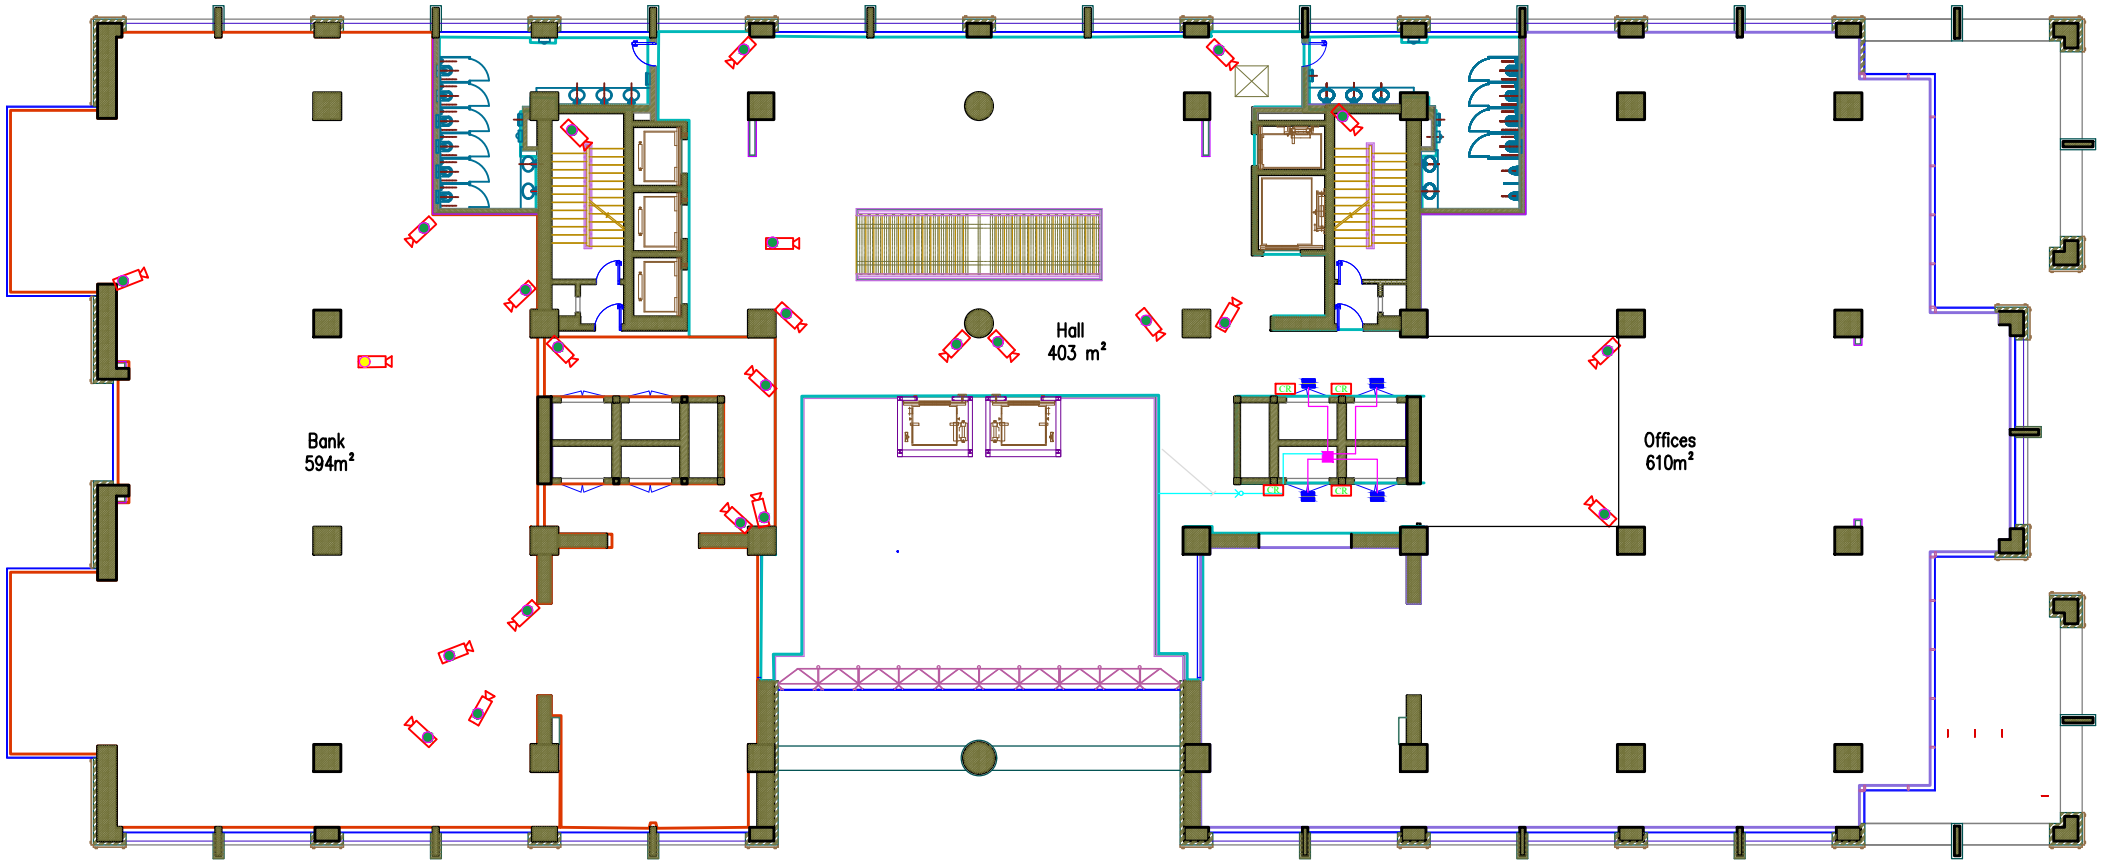
5th Floor

İşləməyən kamera
Əlavə olunmayan kamera
Xətti problemli kamera
İşləyən kamera

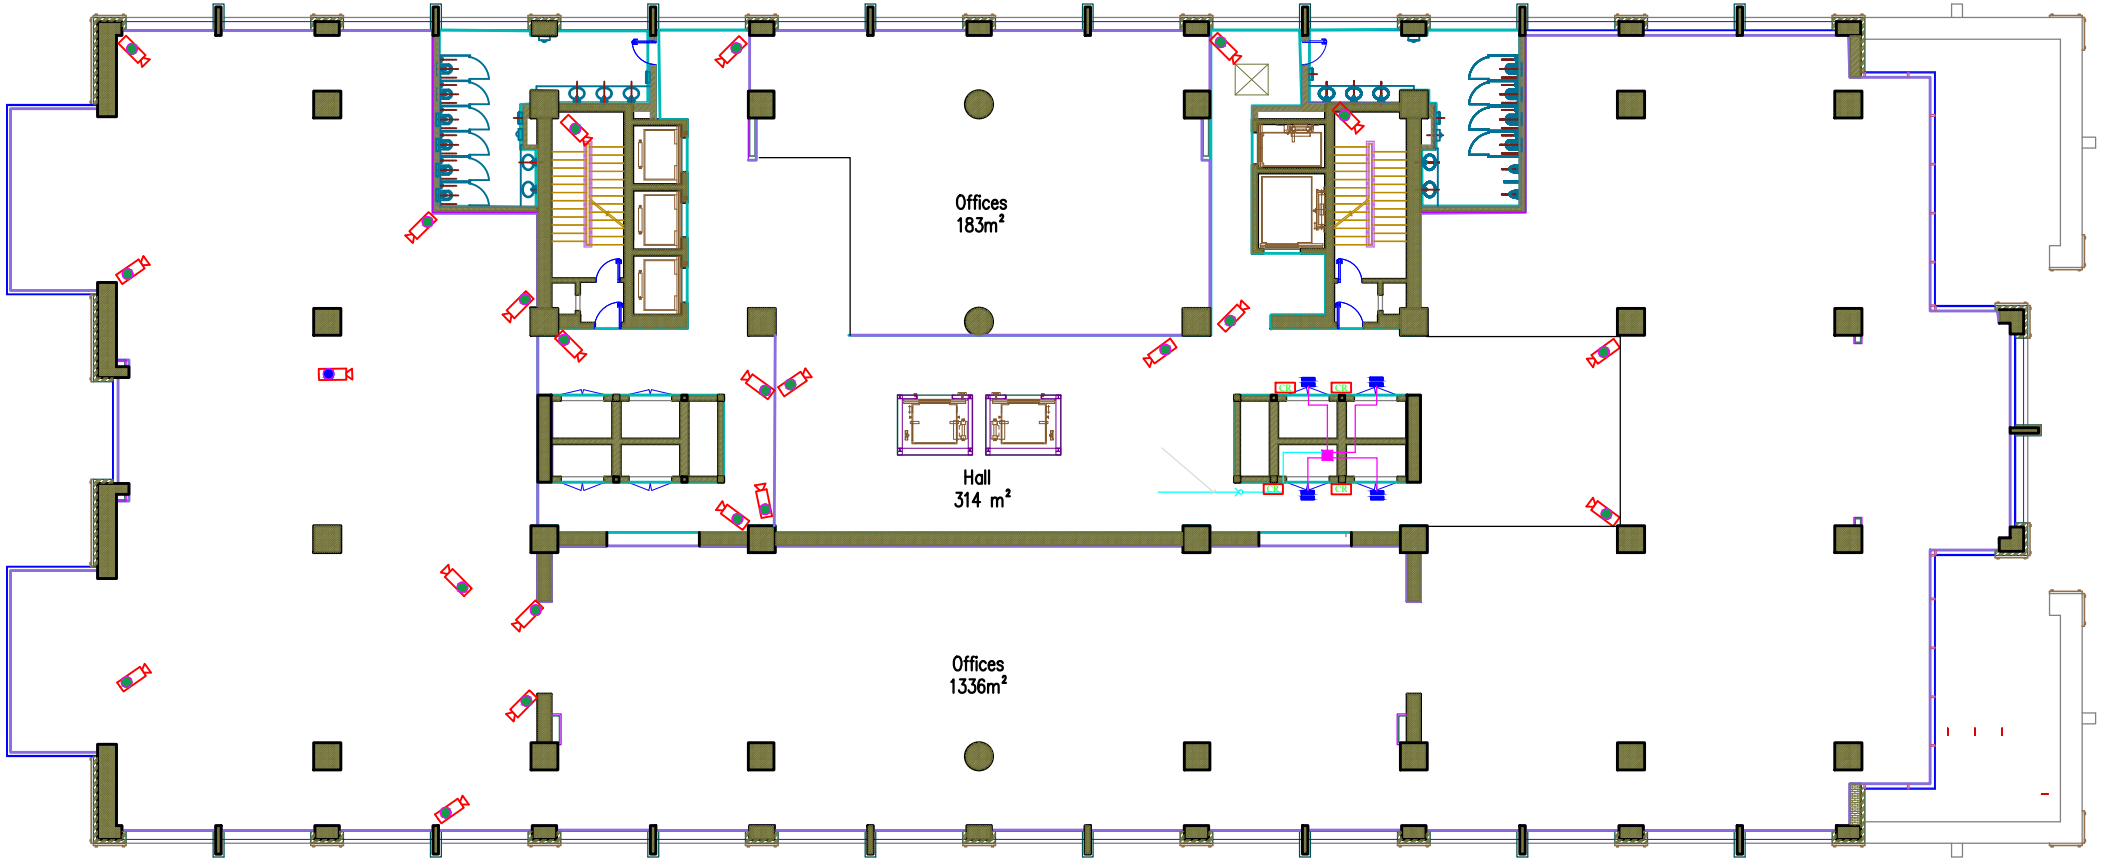
6th Floor

İşləməyən kamera
Əlavə olunmayan kamera
Xətti problemli kamera
İşləyən kamera

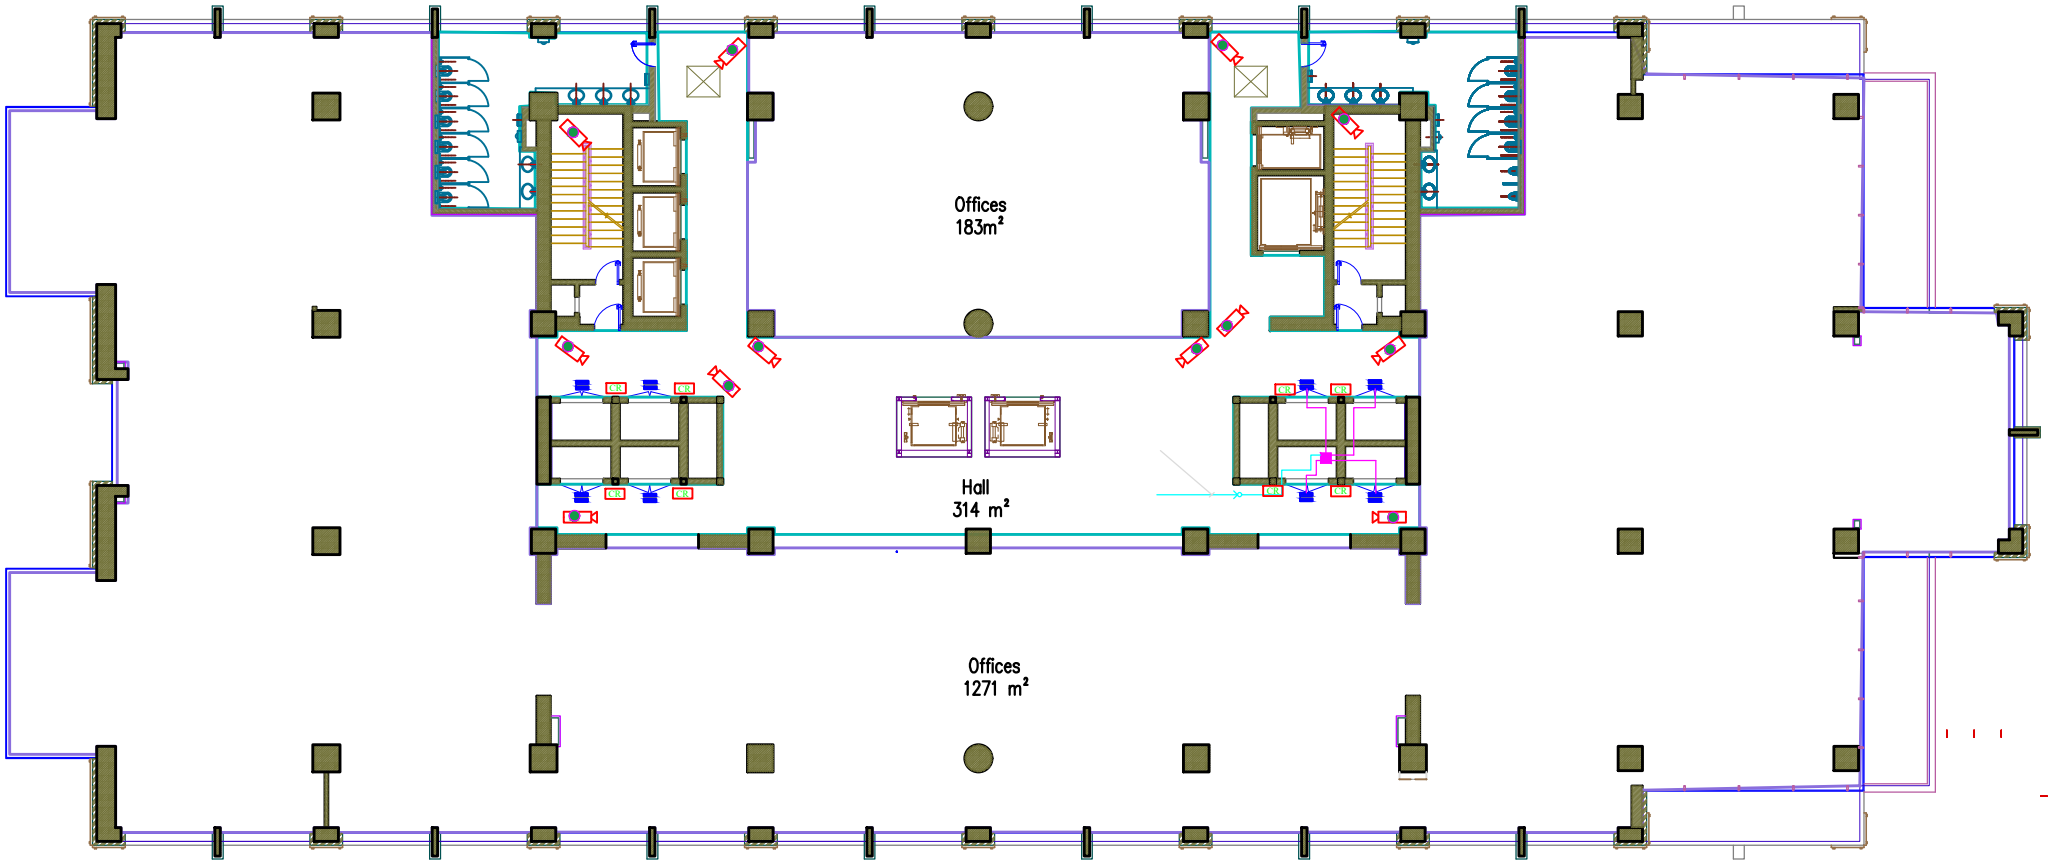
7th Floor

İşləməyən kamera
Əlavə olunmayan kamera
Xətti problemli kamera
İşləyən kamera

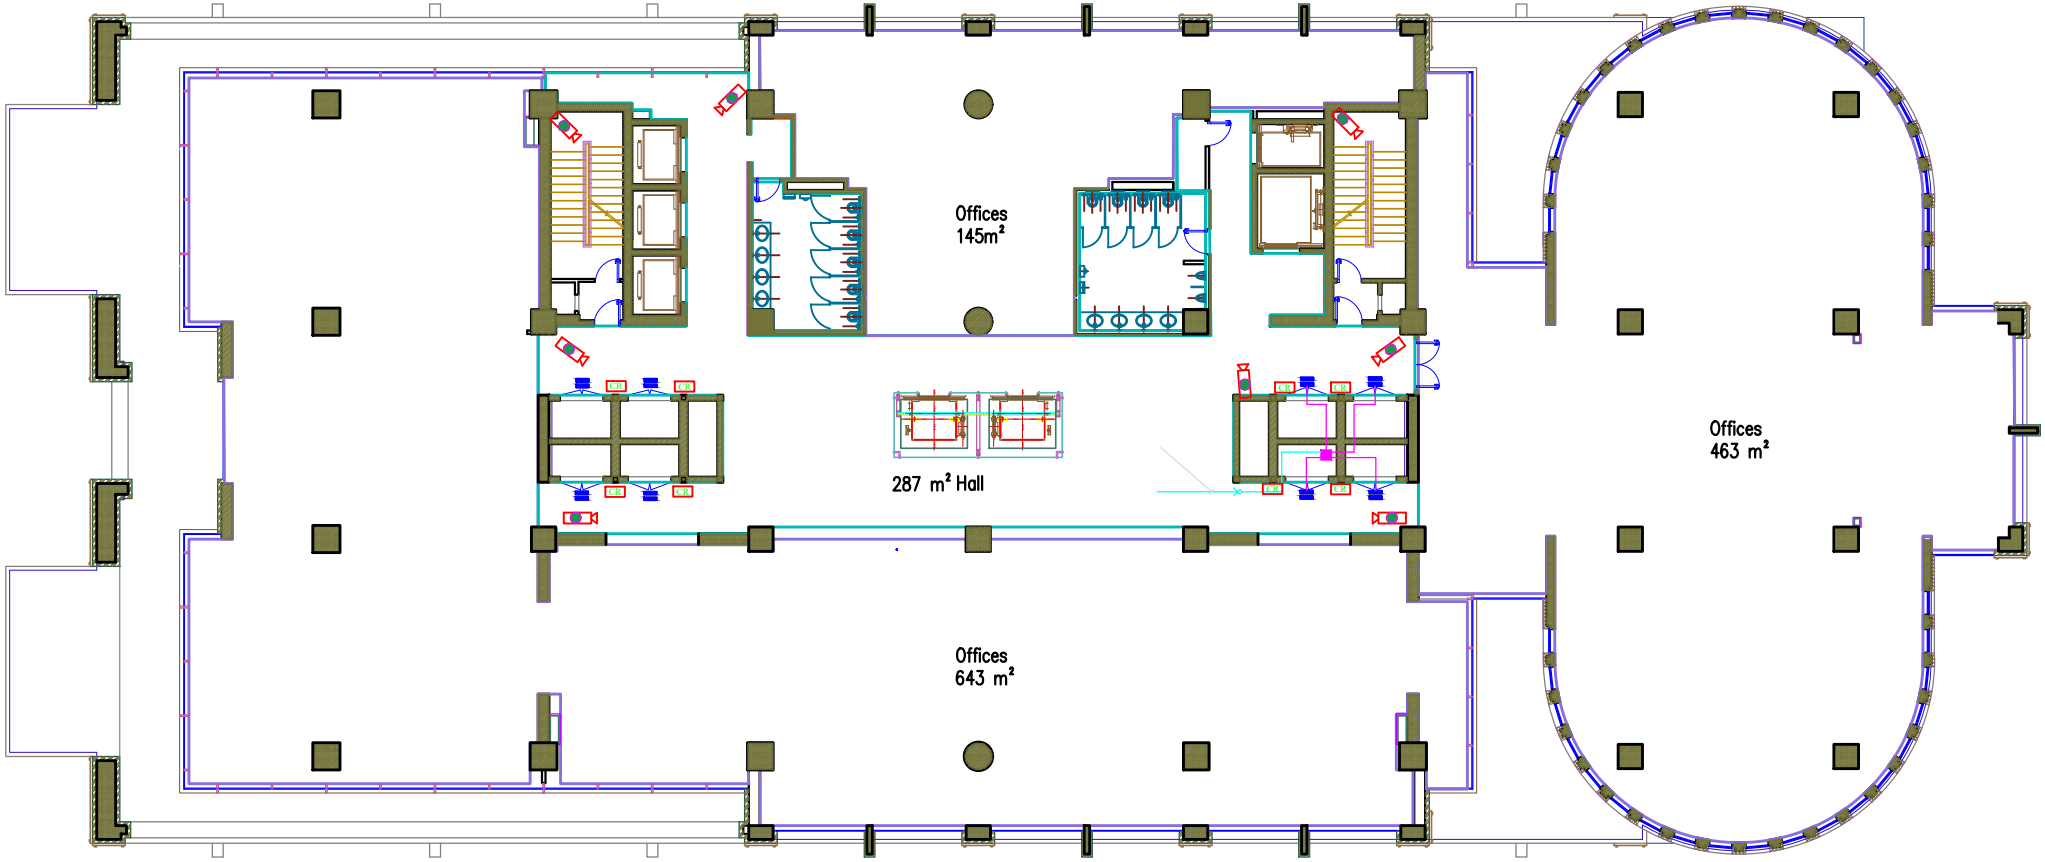
8th Floor

İşləməyən kamera
Əlavə olunmayan kamera
Xətti problemli kamera
İşləyən kamera

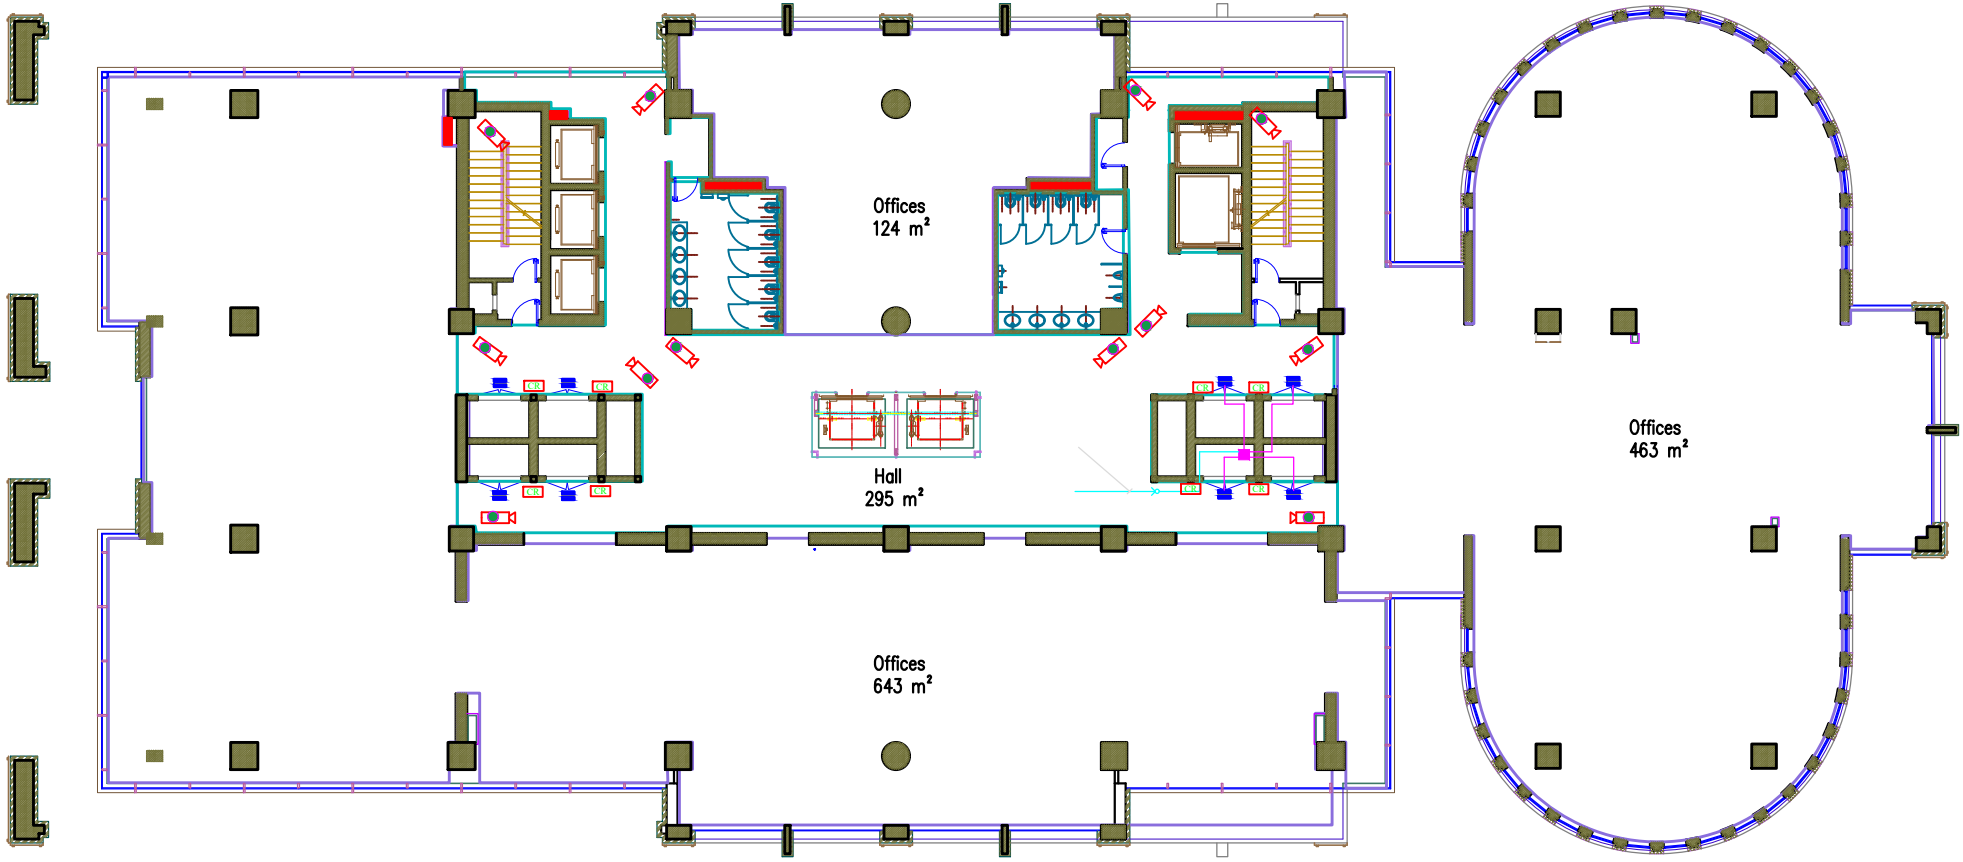
9th Floor

İşləməyən kamera
Əlavə olunmayan kamera
Xətti problemli kamera
İşləyən kamera

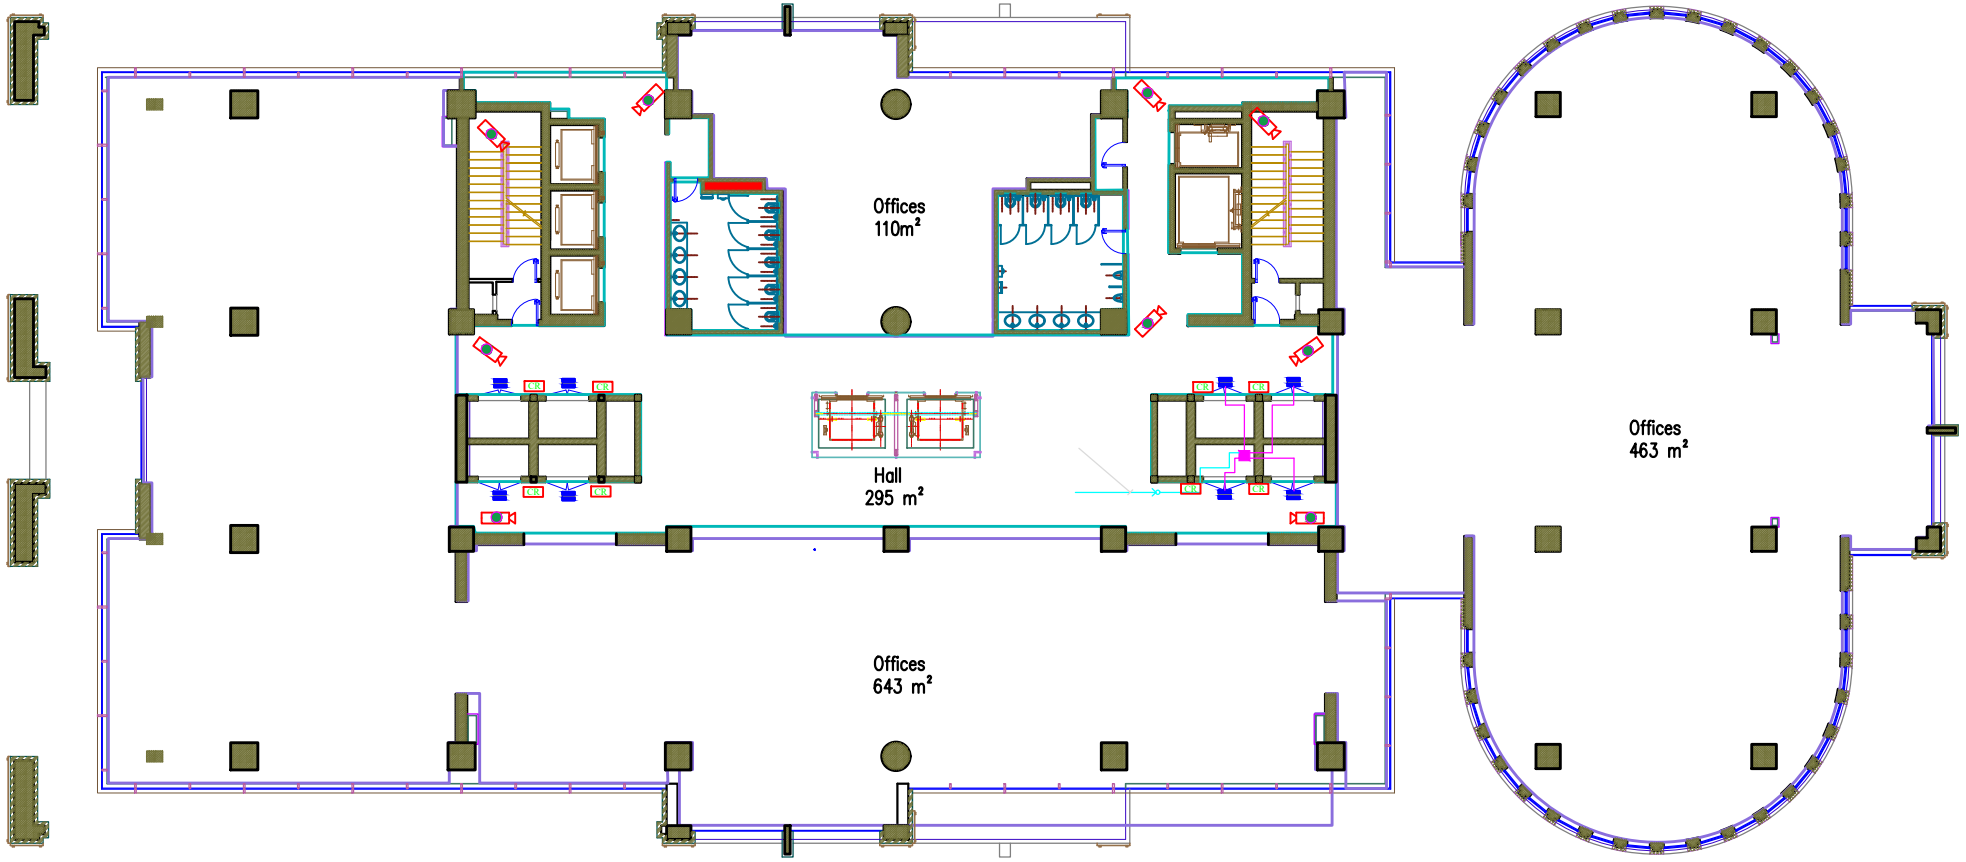
10th Floor

İşləməyən kamera
Əlavə olunmayan kamera
Xətti problemli kamera
İşləyən kamera

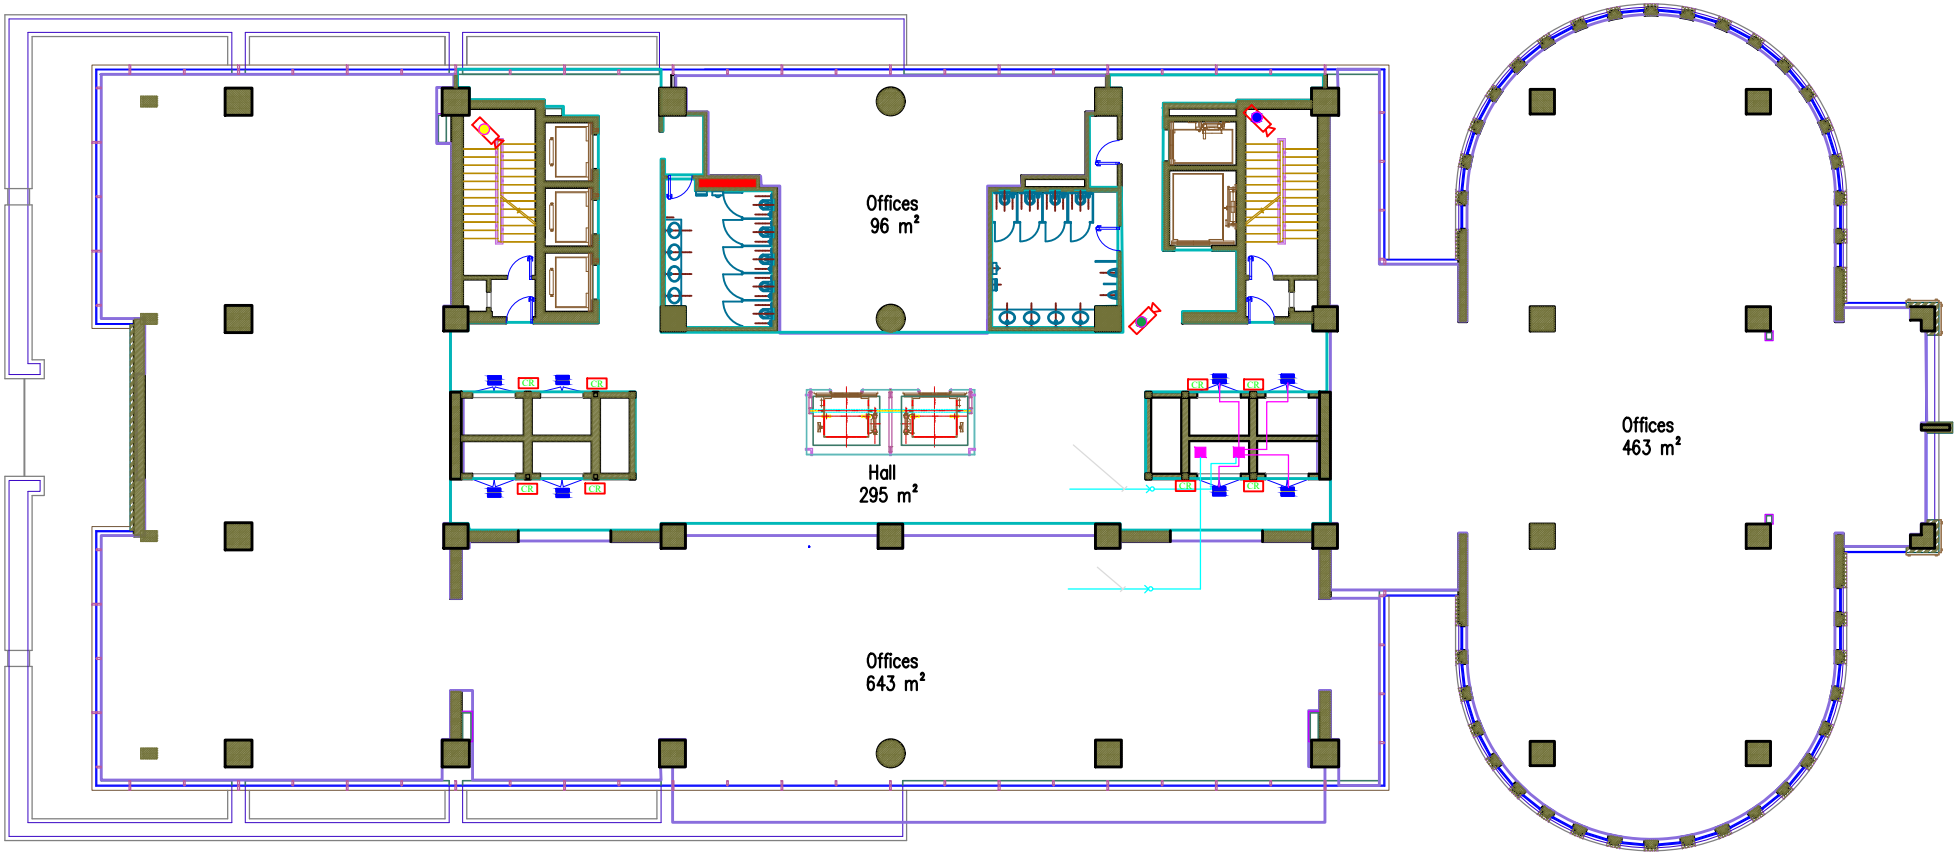
11th Floor

İşləməyən kamera
Əlavə olunmayan kamera
Xətti problemli kamera
İşləyən kamera
