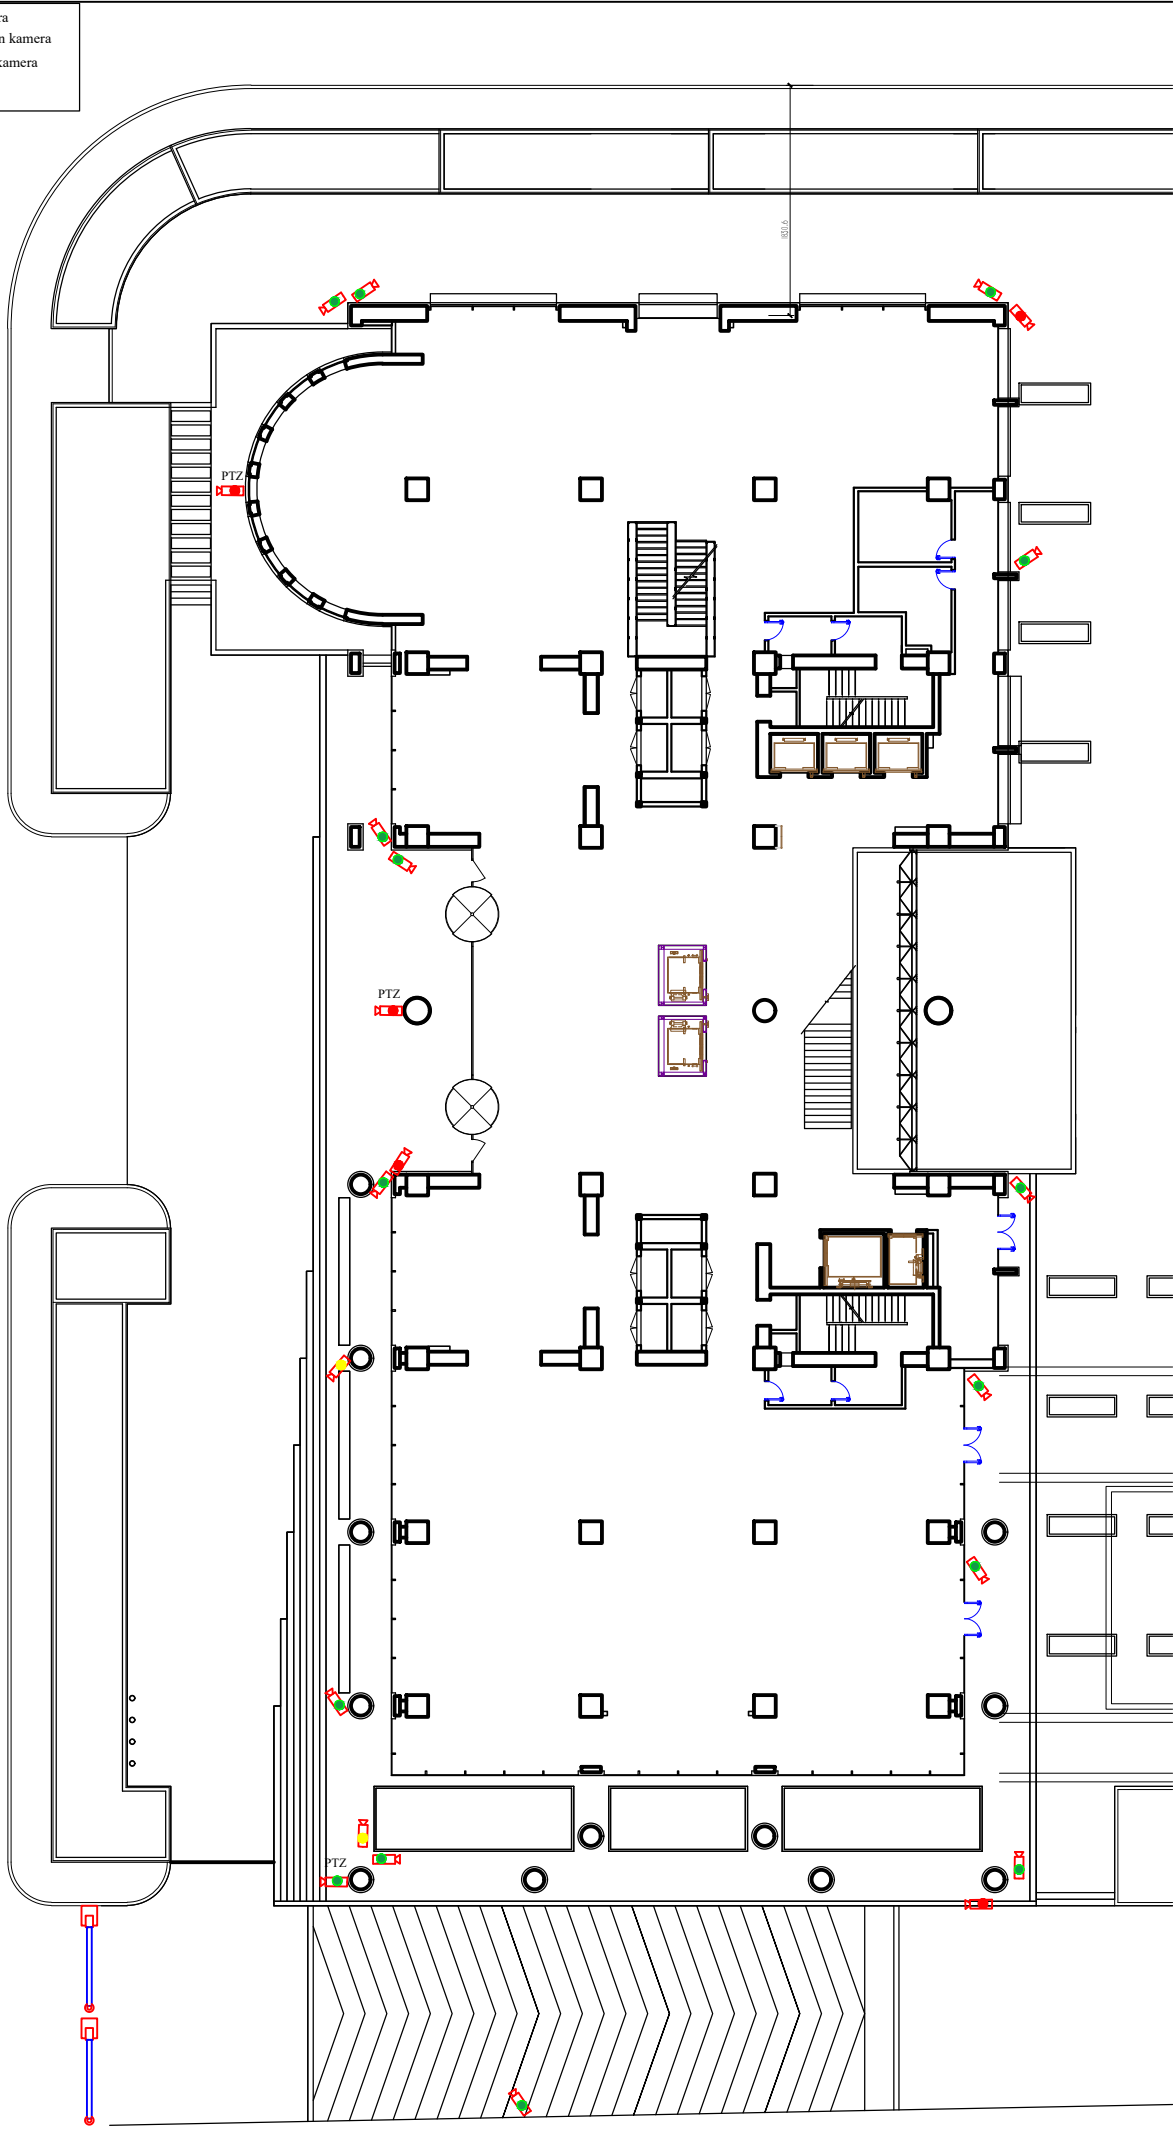
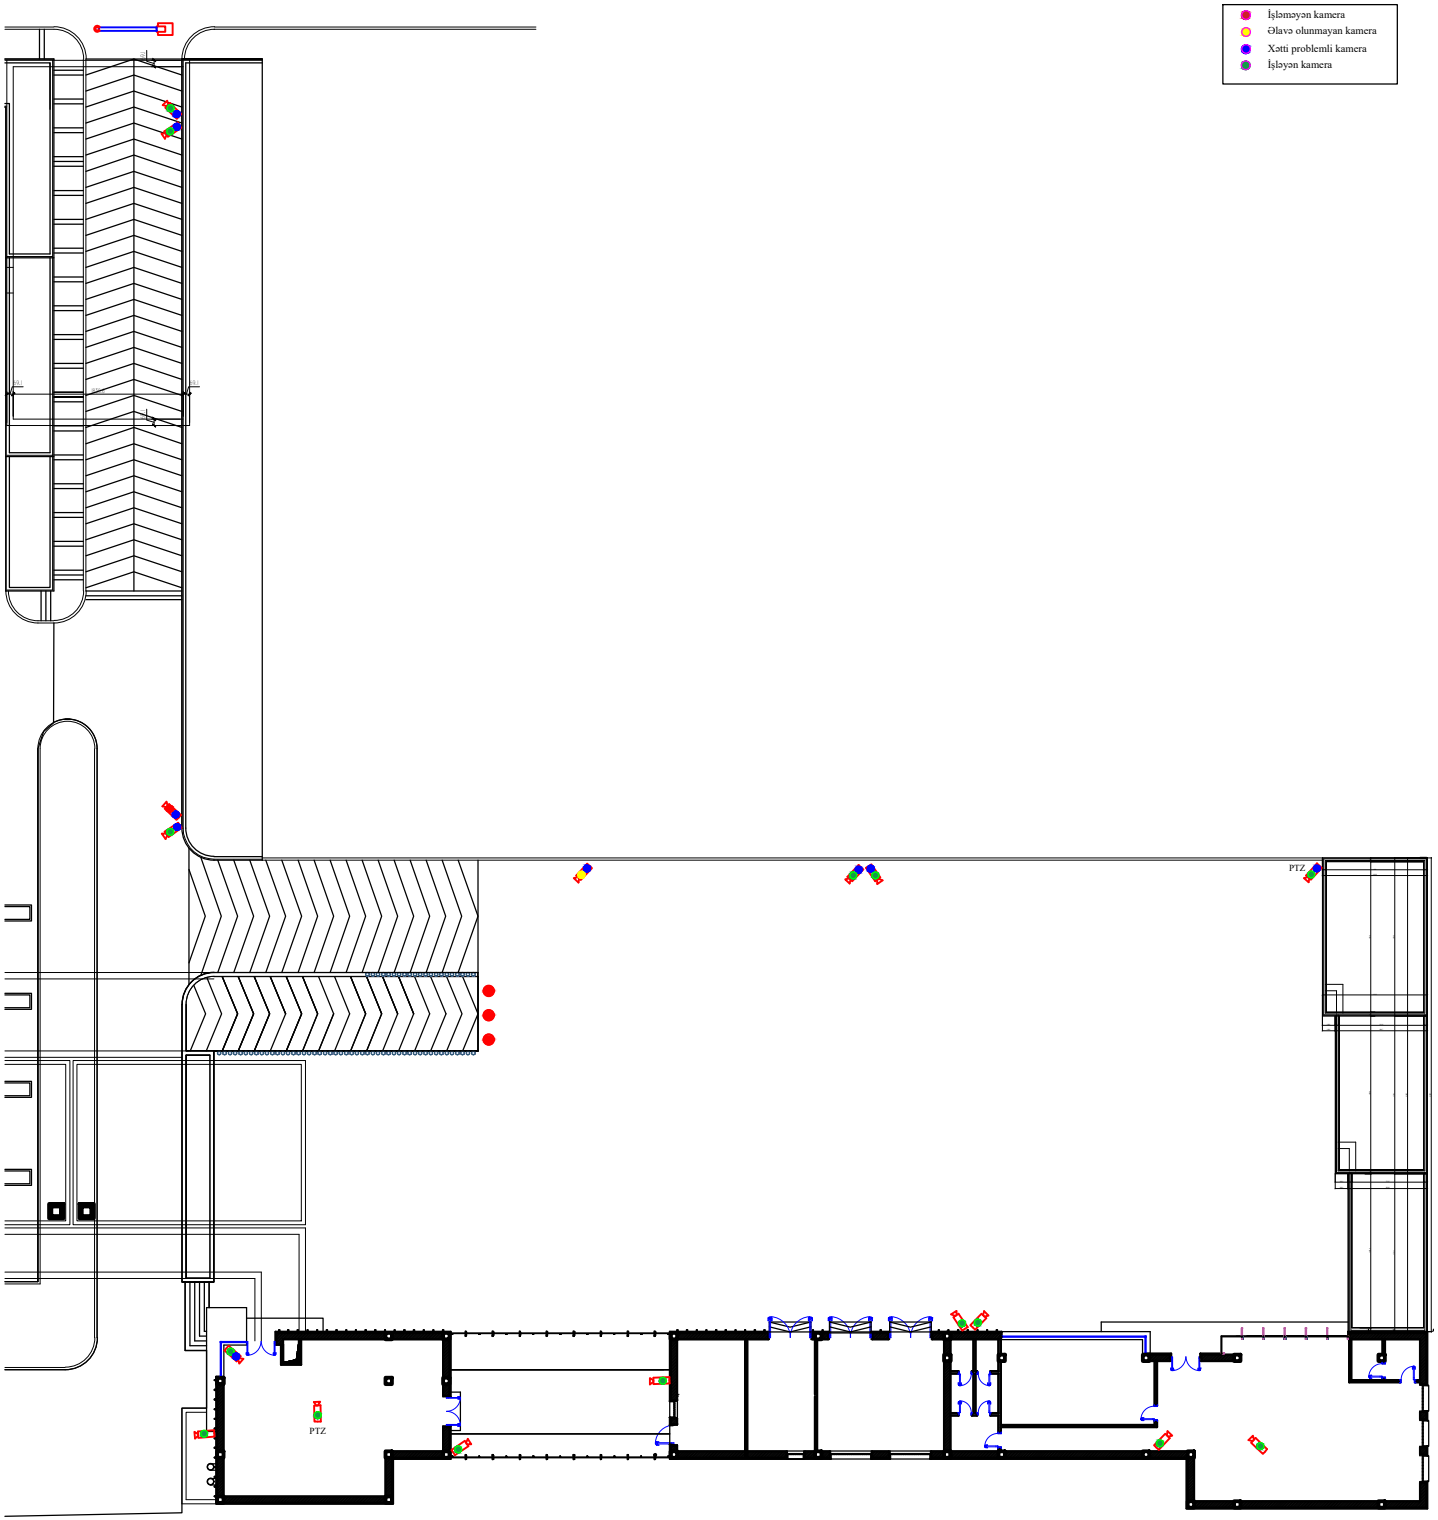
13th Floor

İşləməyən kamera
Əlavə olunmayan kamera
Xətti problemli kamera
İşləyən kamera

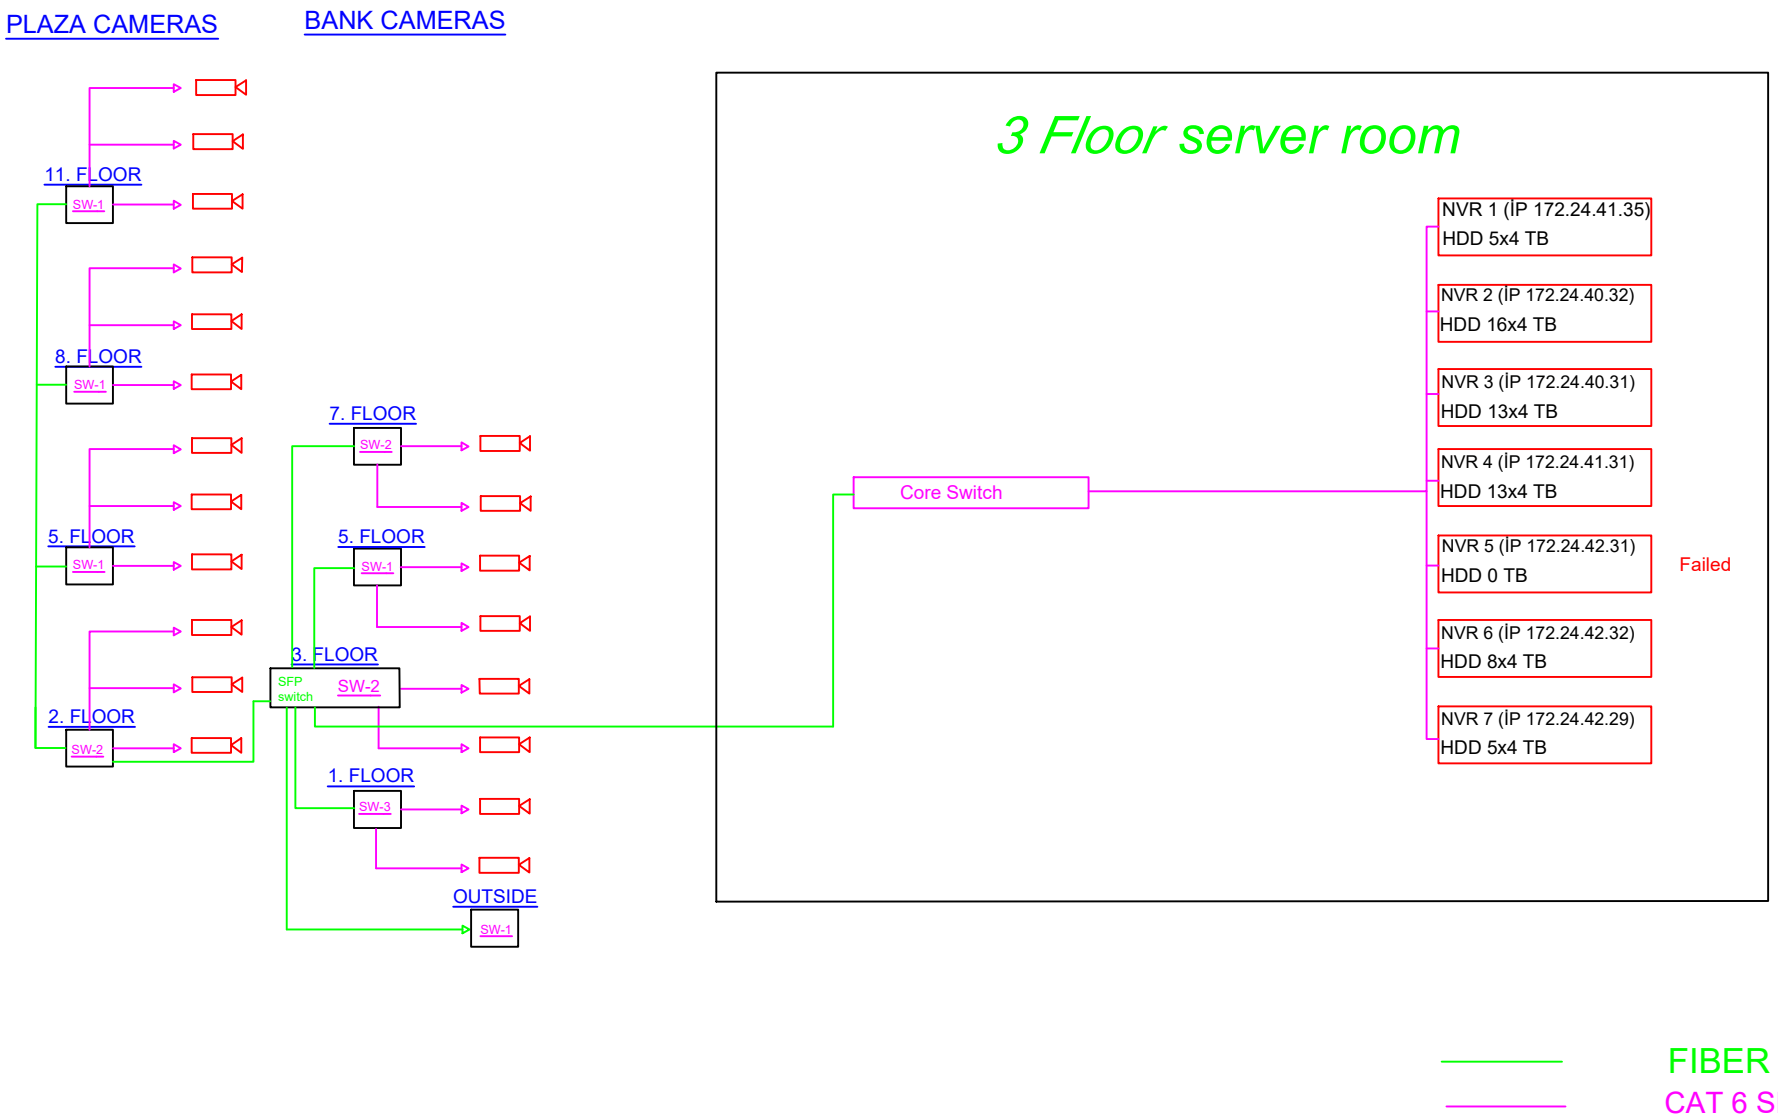
PLAZA CAMERAS
BANK CAMERAS
11. FLOOR
SW-1
8. FLOOR
SW-1
5. FLOOR
SW-1
2. FLOOR
SW-2
7. FLOOR
SW-2
5. FLOOR
SW-1
3. FLOOR
SFP switch
SW-2
1. FLOOR
SW-3
OUTSIDE
SW-1
3 Floor server room
Core Switch
NVR 1 (IP 172.24.41.35)
HDD 5x4 TB
NVR 2 (IP 172.24.40.32)
HDD 16x4 TB
NVR 3 (IP 172.24.40.31)
HDD 13x4 TB
NVR 4 (IP 172.24.41.31)
HDD 13x4 TB
NVR 5 (IP 172.24.42.31)
HDD 0 TB
Failed
NVR 6 (IP 172.24.42.32)
HDD 8x4 TB
NVR 7 (IP 172.24.42.29)
HDD 5x4 TB
FIBER
CAT 6 SFTP

4.Videoqeydiyyat cihazların ümumi sayı 7 ədəd,bunlardan 6 ədədi hal hazırda işlək vəziyyətdədir.Hər bir videoqeydiyyat cihazının üzərinə 16 sərt disk quraşdırmaq mümkündür. Lakin bu videoqeydiyyat cihazılarının üzərinə quraşdırılmış sərt disklərinin sayı fərqlidir:

NVR 1
İP 172.24.41.35
Sərt disk sayı 5 ədəd 4 TB (Ümumi 20 TB)
NVR 2
İP 172.24.40.32
Sərt disk sayı 16 ədəd 4 TB (Ümumi 64 TB)
NVR 3
İP 172.24.40.31
Sərt disk sayı 13 ədəd 4 TB (Ümumi 52 TB)

NVR 4
İP 172.24.41.31
Sərt disk sayı 13 ədəd 4 TB (Ümumi 52 TB)
NVR 5 (İşləmir)
İP 172.24.42.31
Sərt disk sayı 0
NVR 6
İP 172.24.42.32
Sərt disk sayı 8 ədəd 4 TB (Ümumi 32 TB)
NVR 7
İP 172.24.42.29
Sərt disk sayı 5 ədəd 4 TB (Ümumi 20 TB)

5.Şəbəkə avadanlıqları, POE və SFP kommutatorlar işlək vəziyyətdədir.
