ESPACE DIAG'

Résumé de l'expertise n° A24DEL060303

Adresse : **55 chemin des Chanoinies**

Commune : **26150 DIE**

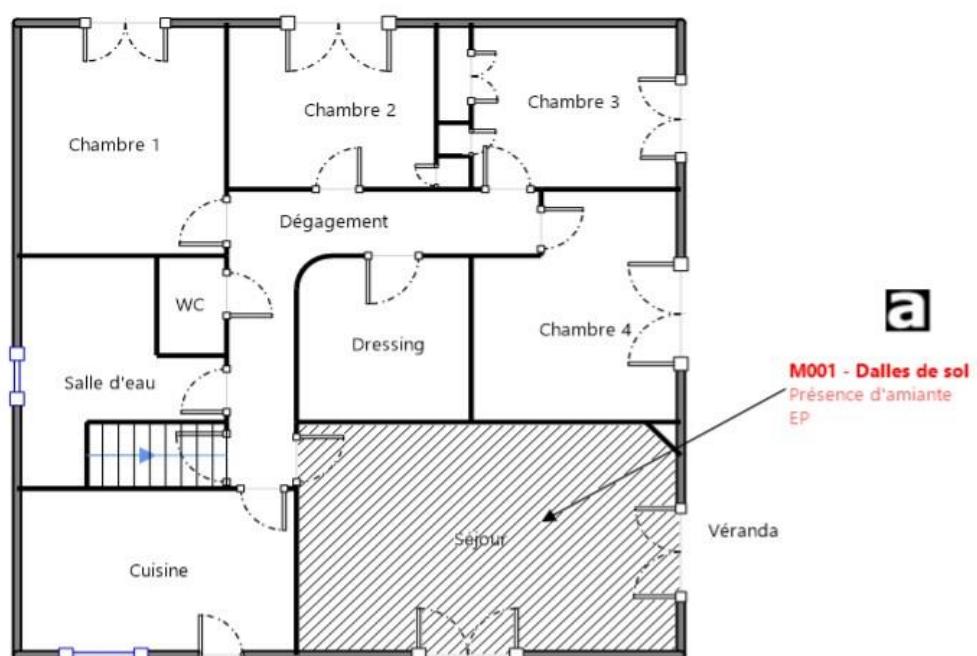
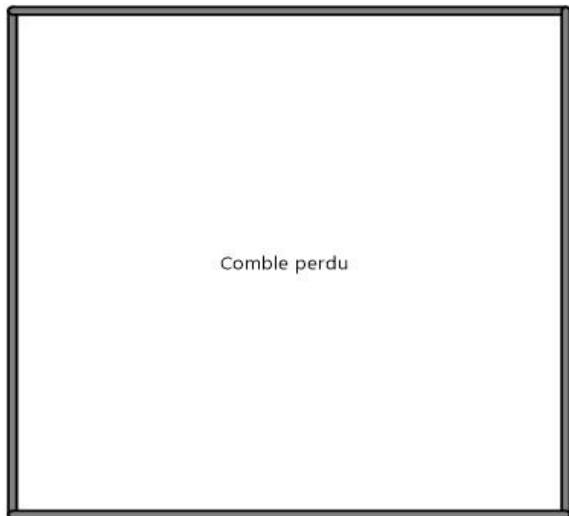
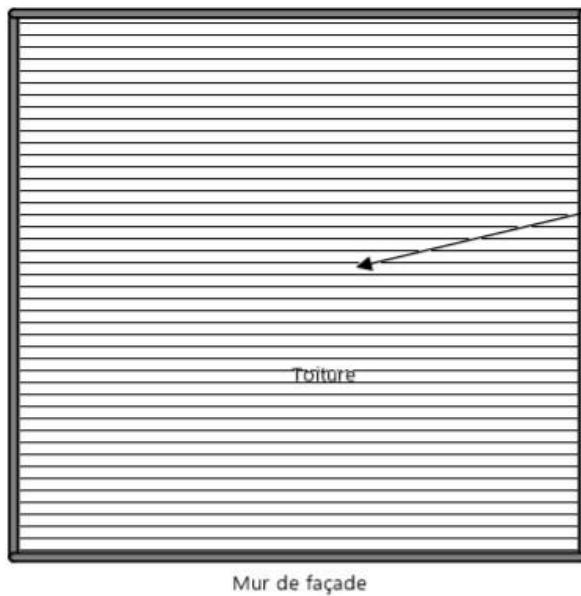
Conduit en fibro-ciment		Dalles de sol	Nom du propriétaire : Indivision ODDON Adresse du bien : 55 chemin des Chanoinies 26150 DIE
	Conduit autre que fibro-ciment		Carrelage	
	Brides		Colle de revêtement	
	Dépôt de Matériaux contenant de l'amiante		Dalles de faux-plafond	
	Matériau ou produit sur lequel un doute persiste		Toiture en fibro-ciment	
	Présence d'amiante		Toiture en matériaux composites
