DPE Diagnostic de performance énergétique (logement)

N°ADEME : 2426E2150172B

Etabli le : 17/06/2024

Adresse : 3124 AV de la Clairette
26340 VERCHENY

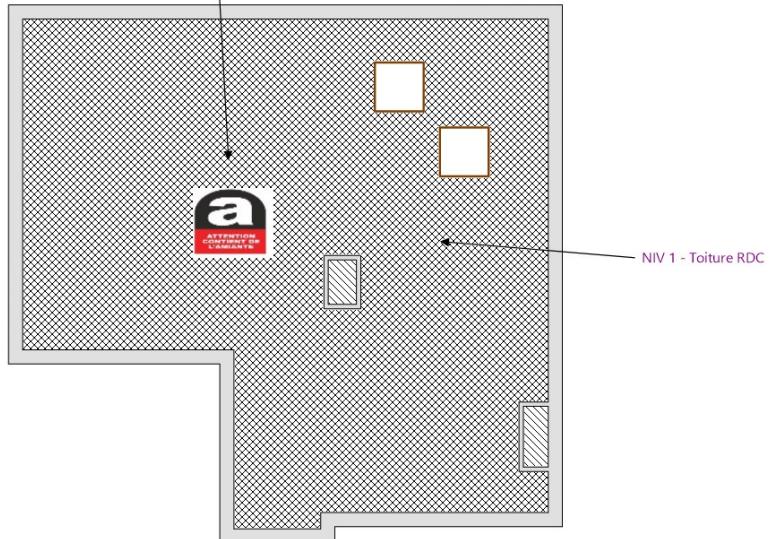
7.1 - Annexe - Schéma de repérage

M001 - Plaques en fibres-ciment (y compris plaques « sous tuiles »)
Présence d'amiante
EP
