Universidad Nacional Mayor de San Marcos

Curso: Comunicaciones móviles

DRIVE TEST

Ciudad Universitaria, Lima, Perú

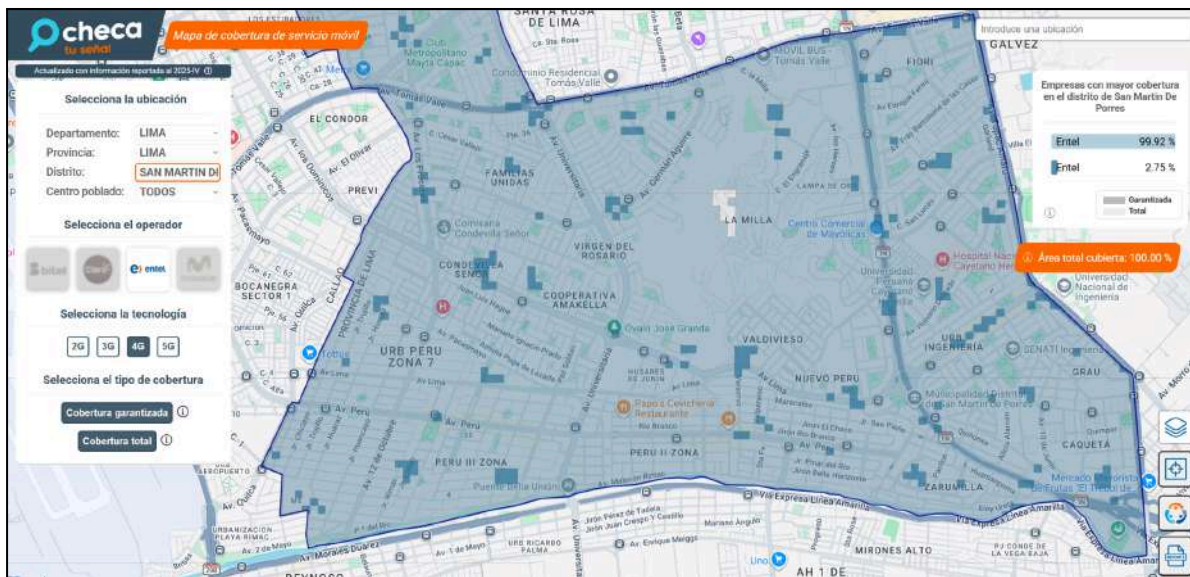
Figura 1. Mapa de cobertura total y garantizada – Entel – Distrito San Martín de Porres. Fuente: Checa Tu Señal – OSIPTEL (actualizado al 2025-IV). Área total cubierta: 99.92%.

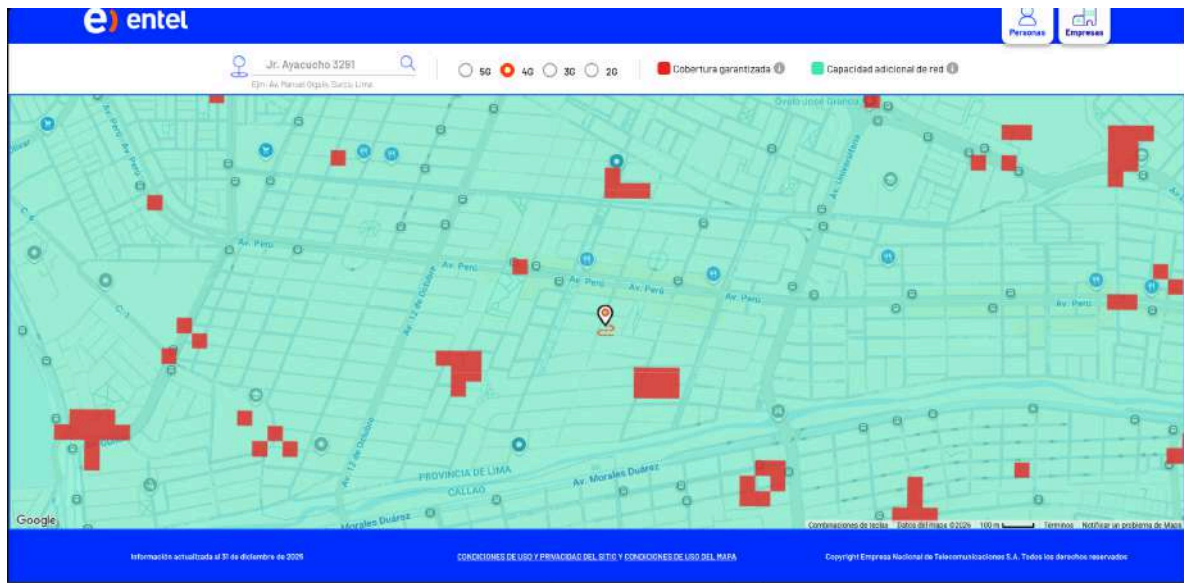
Figura de la página de Cobertura de ENTEL para la zona estudiada, indica que los niveles de cobertura garantizada son parciales, se puede entender que es por la cantidad de antenas en la zona.

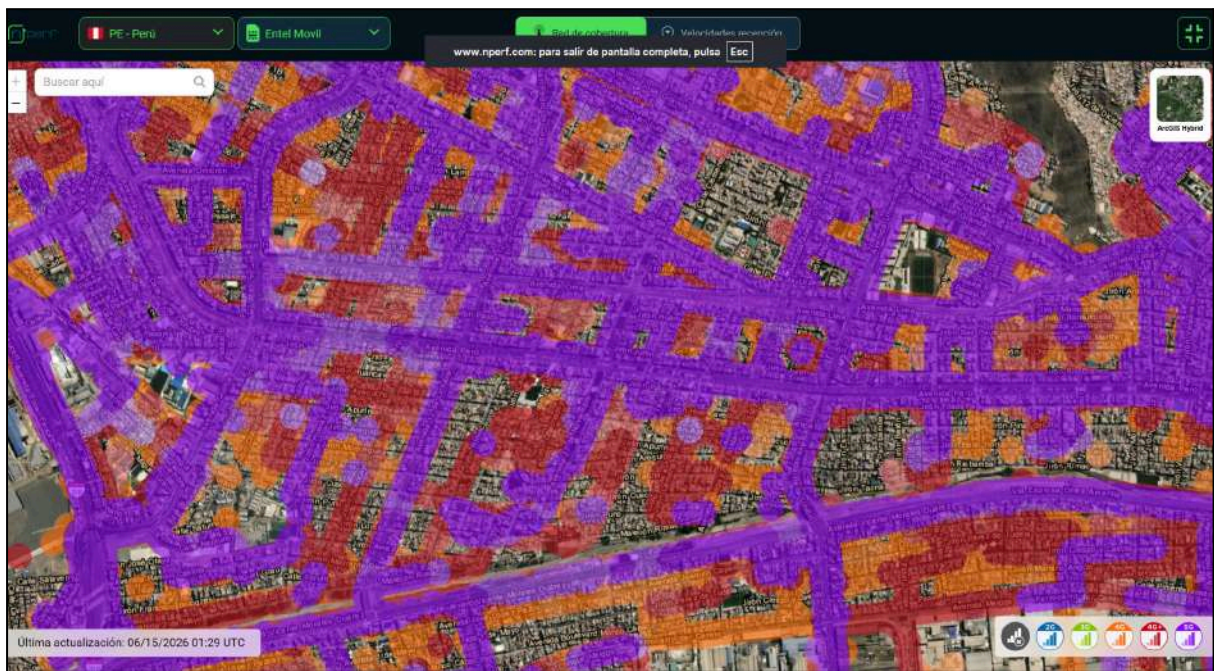
Figura de la página de Cobertura de ENTEL según NPERF en línea tomada el 14-Jun del 2026

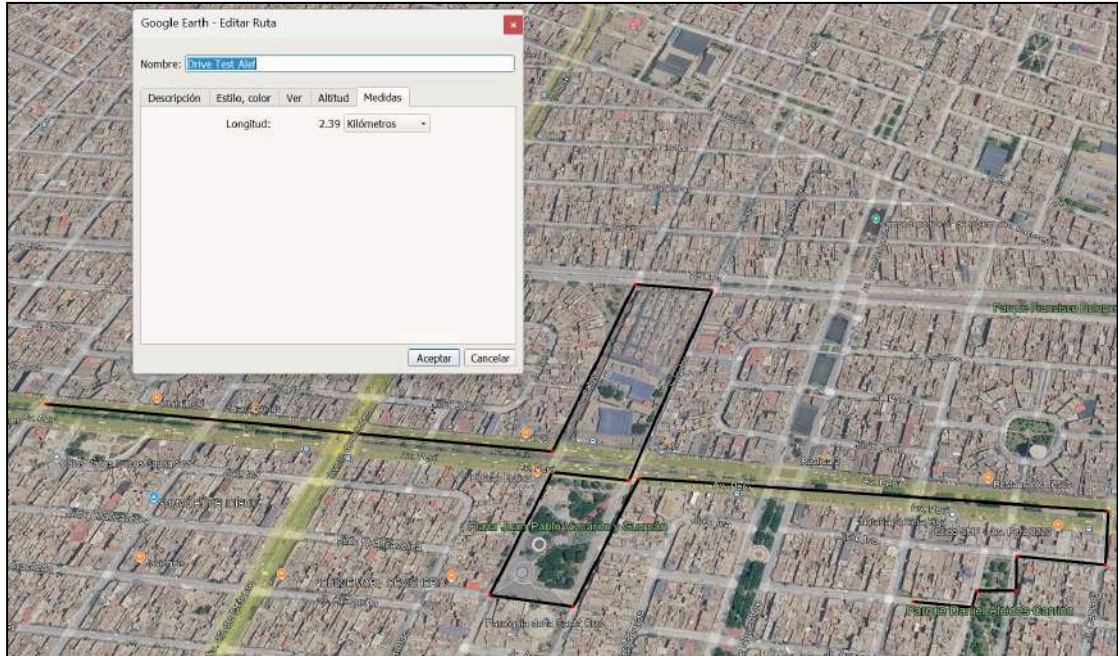
Figura 2. Ruta real del Drive Test sobre vista satelital – Av. Perú y jirones transversales, San Martín de Porres, Lima. Recorrido total aproximado: -2.5 km.

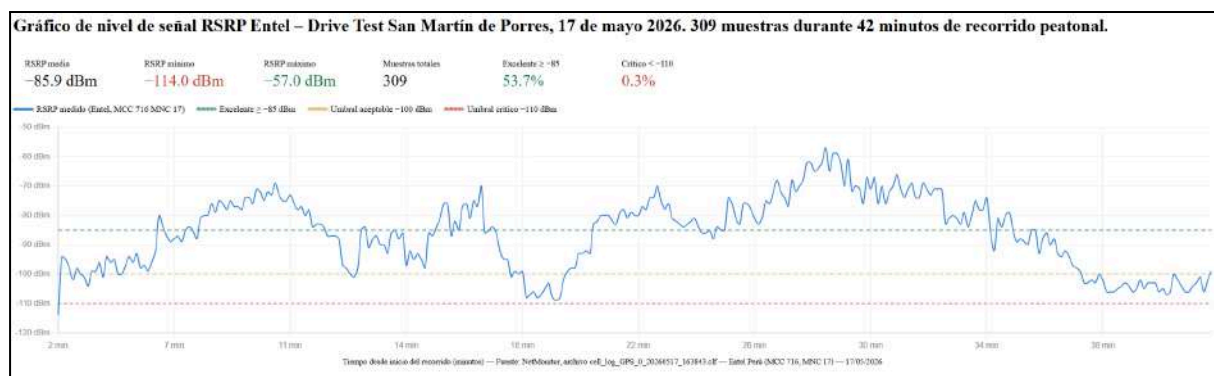
El 53.7% de las muestras se encuentran en categoría 'Excelente' (RSRP $\geq$ -85 dBm), lo que indica que la mayor parte de la ruta tiene buena cobertura. Sin embargo, el 16.2% de las muestras presentan señal en rangos crítico o aceptable ($<$ -100 dBm), lo que coincide con las zonas de cobertura no garantizada identificadas en el mapa de OSIPTEL.

Figura 4. Gráfico de nivel de señal RSRP Entel - Drive Test San Martín de Porres, 17 de mayo de 2026, muestras durante 42 minutos recorridos

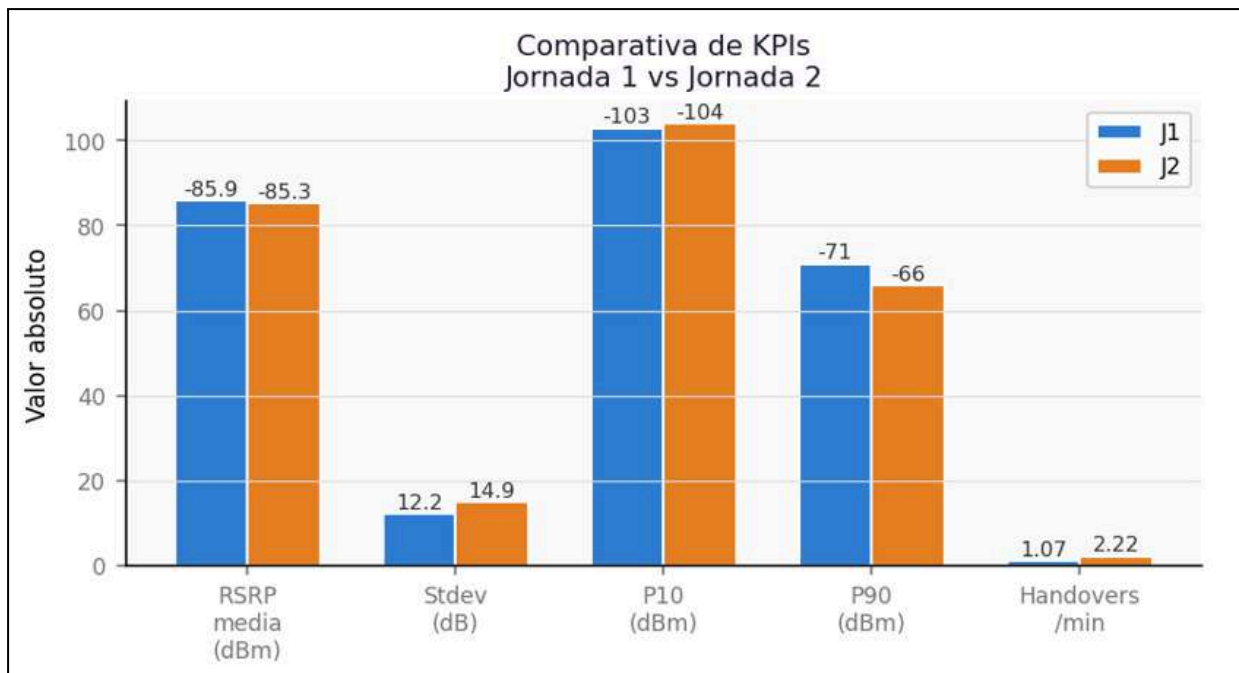
Comparativa RSRP - Jornada 1 Vs Jornada 2 ENTEL Perú, con la finalidad de analizar y diferenciar en qué momentos coincide el nivel de señal y cuando hay un desfase generado por distintos valores.

Stdev (Desviación Estándar): Aquí vemos que el valor subió de 12.2 a 14.9. En un Drive Test, esto indica una mayor variabilidad o dispersión de la señal en la Jornada 2. Es decir, hubo más fluctuaciones (momentos de señal buena y momentos de señal mala) comparado con el primer día.

P10 (-103 vs -104 dBm): Representa el 10% de las peores muestras. Como ambos valores están por debajo de -100 dBm, esto confirma que hubo zonas de cobertura deficiente en ambos días.

P90 (-71 vs -66 dBm): Representa el 10% de las mejores muestras. Un valor de -66 dBm es excelente; significa que, en los mejores momentos, la red ofreció una calidad de servicio muy superior.

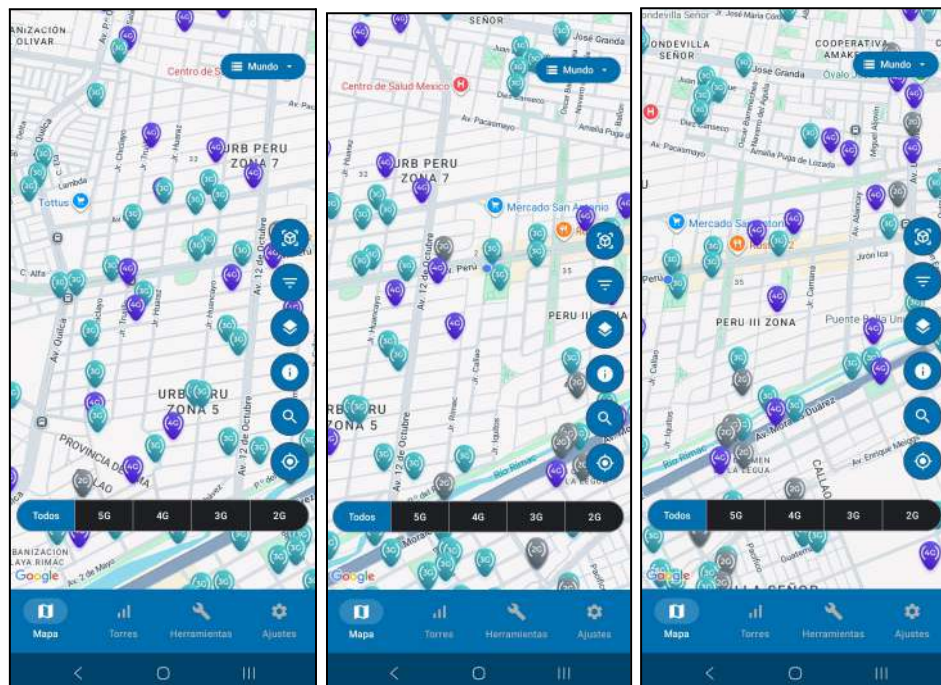
Info de red: eNB 447, LCID 192, Band 2, RSRP -69 dBm

Info SIM: Entel · Samsung SM-A075M · Android 16

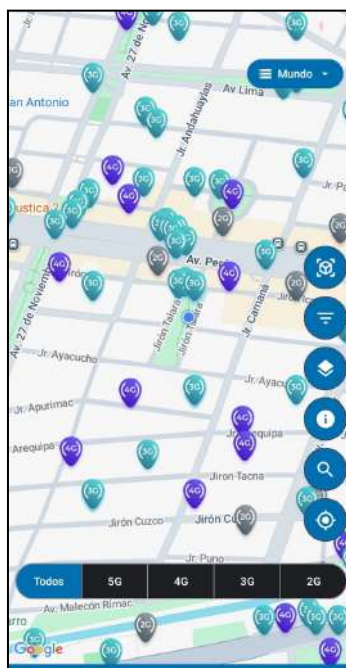
Historia 2 J3 — RSSI (verde) $\sim$ -104 dBm, RSRQ (cian) $\sim$ -136 dBm. ECI 1398464, eNB 5462, LCID 192.

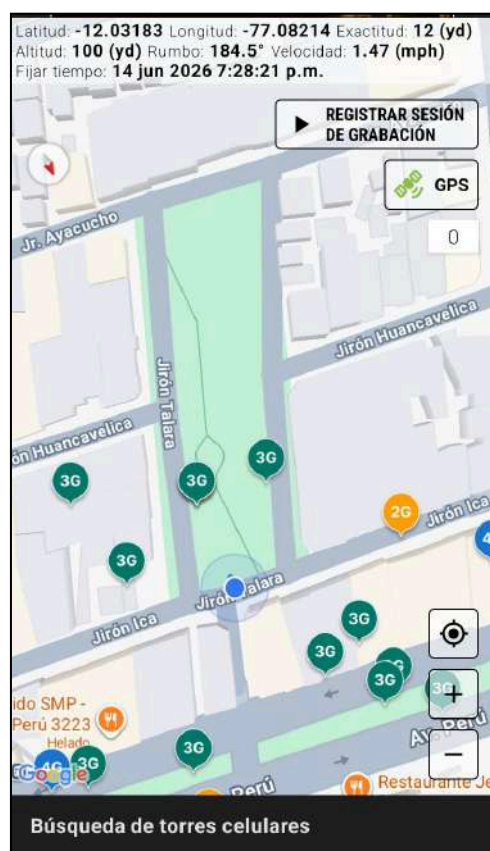
Mapa CellMapper J3 — zona Av. Perú / Jr. Talara / Jr. Ica. Se evidencian celdas 4G (azul) concentradas en Av. Perú y predominio 3G (verde) en jirones transversales. Sensor ubicado: -12.03183, -77.08214.
