INFORME TÉCNICO DE INSPECCIÓN Y CATASTRO

DIAGNÓSTICO DE HUMEDADES, PATOLOGÍAS Y ESTADO DE INMUEBLE

Fecha de Inspección:	15 de Octubre de 2026
Dirección / Unidad:	O'higgins 1365 departamento 701
Responsable Levantamiento:	Carolina Rozas Muñoz / Arquitecta
Objetivo de la Visita:	Inspección técnica diagnóstica de humedades, sellos perimetrales y revestimientos previa a desocupación
Estado del Proceso:	Visita finalizada - Se solicita Etapa de ensayo en reposo y cierre de consumos

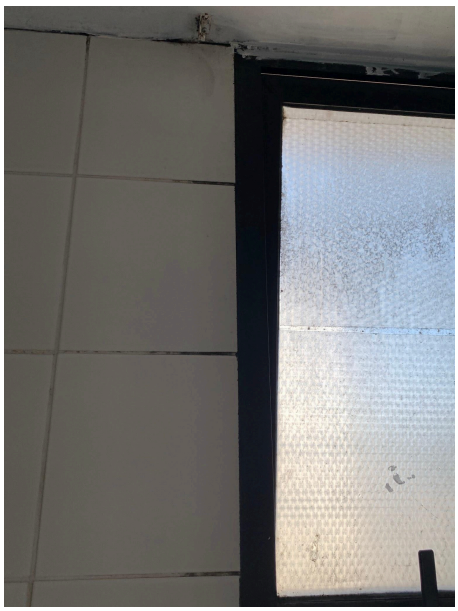
Baño fondo:

• **Acumulación en Losa / Shaft:** Se constató presencia notoria de agua líquida al tacto sobre losa bajo tina, mediante ensayo con papel absorbente. Dicha humedad se concentra en el perímetro de borde bajo tina, se evidencia humedad en la losa completa y acumulación leve al momento de abrir llaves de ducha.

• **Revestimiento Cerámico y Sellado:** Se identificaron fisuras diagonales severas en las palmetas de azulejos que bordean la grifería y la tina, junto con una pérdida casi total de adherencia y agrietamiento del fragüe de encuentro muro-tina. Las conexiones traseras de la grifería se verificaron secas al tacto. Se requiere un recambio total de cerámica ya que el reemplazo de algunas es inviable por el cambio de coloración con el tiempo.
