INFORME TÉCNICO DE INSPECCIÓN Y CATASTRO

DIAGNÓSTICO DE HUMEDADES, PATOLOGÍAS Y ESTADO DE INMUEBLE

Fecha de Inspección:	15 de Octubre de 2026
Dirección / Unidad:	O'higgins 1365 departamento 701
Responsable Levantamiento:	Carolina Rozas Muñoz / Arquitecta
Objetivo de la Visita:	Inspección técnica diagnóstica de humedades, sellos perimetrales y revestimientos previa a desocupación
Estado del Proceso:	Visita finalizada - Se solicita Etapa de ensayo en reposo y cierre de consumos y nuevo diagnostico

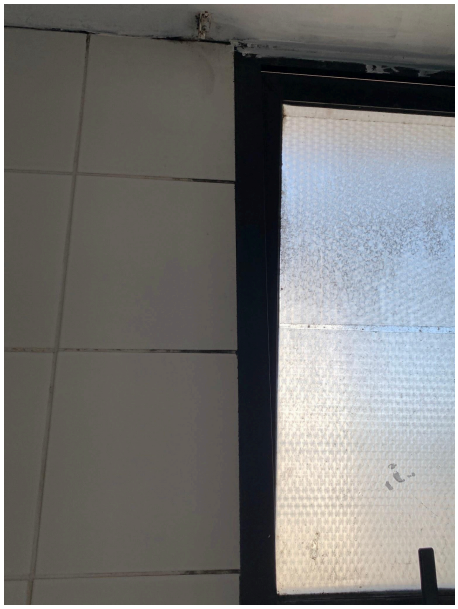
Baño fondo:

• **Acumulación en Losa / Shaft:** Se constató presencia notoria de agua líquida al tacto sobre losa bajo tina, mediante ensayo con papel absorbente. Dicha humedad se concentra en el perímetro de borde bajo tina, se evidencia humedad en la losa completa y acumulación leve al momento de abrir llaves de ducha.

• **Estanqueidad de Tina y Desagües:** La cavidad interior superior bajo la tina, desagüe directo y sifón de ducha de baño se inspeccionó directamente, comprobándose que está completamente seca. No existen fugas activas en la tubería de desagüe directo, rebalse ni en el sifón bajo la tina. Asimismo, la prueba de descarga del inodoro no generó aportes de agua en la base que pudieran revelarse en losa de tina, sin embargo se evidencia una humedad constante en borde de desagüe de inodoro.

• **Revestimiento Cerámico y Sellado:** Se identificaron fisuras diagonales severas en las palmetas de azulejos que bordean la grifería y la tina, junto con una pérdida casi total de adherencia y agrietamiento del fragüe de encuentro muro-tina. Las conexiones traseras de la grifería se verificaron secas al tacto. Se requiere un recambio total de cerámica ya que el reemplazo de algunas es inviable por el cambio de coloración con el tiempo.

• **Artefactos y espejo:** los Artefactos, lavamanos y wc propiamente tal se observan en buen estado, sin embargo una segunda fuga de humedad se evidencia en exceso de moho en área de WC sin ser posible determinar un origen concreto, los espejos se encuentran deteriorados en bordes y esquinas.

Dictamen preliminar: La causa raíz más probable es la infiltración por escurrimiento superficial durante el uso de la ducha, filtrando a través de las fisuras cerámicas y juntas perimetrales abiertas, canalizándose entre el muro y la tina hacia la losa. Se dispuso protocolo de aislamiento y veda de uso de este baño para confirmar el secado progresivo por desuso. Una segunda fuga de humedad se evidencia en área de WC sin ser posible determinar un origen concreto, el cuál puede tratarse solo de restablecimiento de sellos. Para poder determinar el origen de la humedad se debe iniciar un protocolo de secado de al menos 5 días. Otra hipótesis de causa probable es un flujo de humedad en los encuentros de la tubería que conecta sifón de ducha con ensamble a WC y continuidad al Shaft vertical, por lo cual es importante el protocolo de secado para descartar una posible filtración interna por rotura de tubería.

Observaciones: No se logra determinar la causa de la filtración. **Se aconseja periodo de reposo para nuevo ensayo de estanqueidad.**
